#### הנדון: ד"ח סיור במתקן תפיסת שפכי חברון מתאריך 08.06.20

בתאריך שבנדון נערך סיור פיקוח במתקן התפיסה וההטייה של שפכי נחל חברון, הממוקם בסמוך למעבר מיתר (להלן: "המתקן").

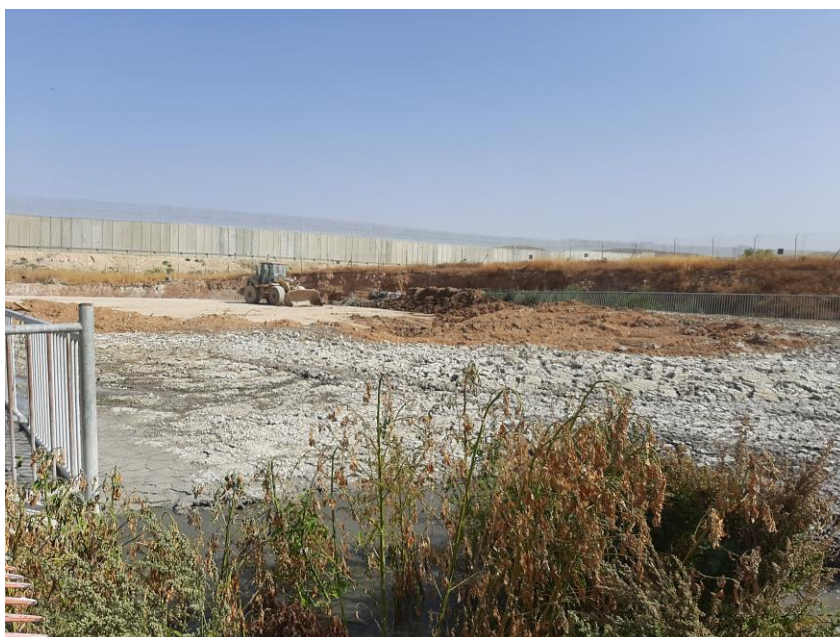
- המשקע המלבני הצפוני – נראה כי מבוצעות עבודות פינוי בוצה לאחר ערבוב עם עפר. לדברי מרואן, מידי יום מפונות מהמתקן 8-9 משאיות עם בוצה ליעד סילוק מאושר (ראה תמונה מס' 1).

תמונה מספר 1- עבודות פינוי בוצה במשקע המלבני הצפוני  
(צולם ע"י אסנת מלכה)

1. הצגת רישום מפורט של כמויות הבוצה שסולקו מיום מתן הצו ועד ליום קבלת מכתבי זה כנדרש בסעיף ב לדרישות הצו, לרבות הצגת קבלות על פינוי הבוצה מברירות האגירה והשיקוע ליעד סילוק מאושר.
2. הגשת דו"ח לגבי המשך פעולות פינוי הבוצה מברירות השיקוע והאגירה.
3. השבת הדקנטר לפעילות רציפה באופן מיידי והצגת אסמכתאות על כך. יובהר, כי עליכם לדאוג להפעלה רציפה של הדקנטר בכל עת.
4. בהמשך לטענות שהועלו על ידכם במהלך השימוע בתאריך 17.07.2019 (סימוכין 3) בנושא רישיון העסק והקושי לקדמו בשל נושאים סטטוטוריים ובהתאם לנאמר בישיבה שהתקיימה בתאריך 05.02.2020 (סימוכין 4), "קו תחום איר"ש" הוסט, כך שכל שטח מתקן התפיסה מצוי כעת בשטח השיפוט של מועצה אזורית בני שמעון. אשר על כן, הנכם נדרשים להגיש מידית בקשה לרישיון עסק להפעלת המתקן למחלקת רישוי עסקים במועצה האזורית בני שמעון ולהציג למשרדינו אסמכתא מתאימה.

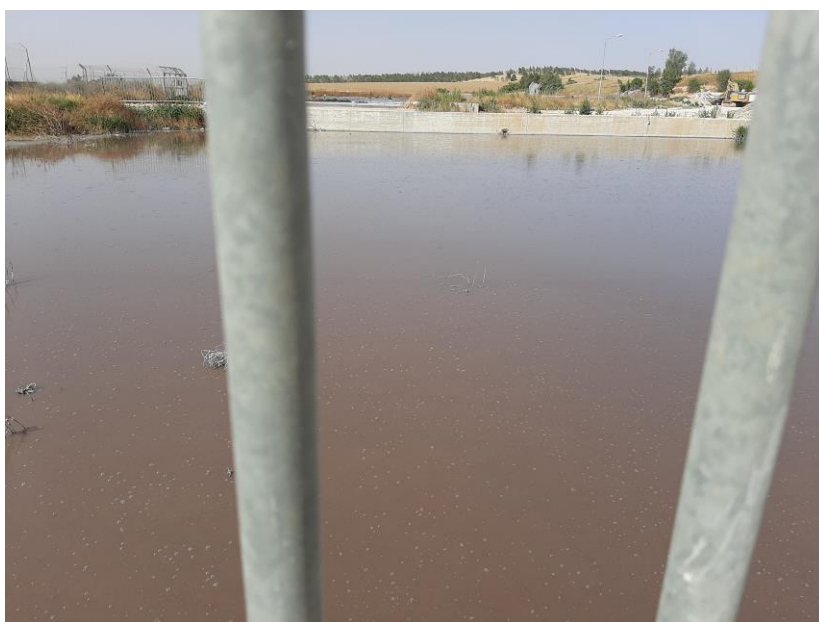
- המשקע המלבני הדרומי- במהלך הסיור נראה המשקע מלא בנוזלים מבעבעים בעלי גוון אדמדם (ראה תמונה מס' 2). מרואן אמר כי יכניס למשקע זה עוד באותו היום משאבה על מנת לזרז את ייבוש הבוצה ופינויה מהבריכה.

תמונה מספר 2- נוזלים אדומים ומבעבעים במשקע המלבני הדרומי  
(צולם ע"י אסנת מלכה)
