#### הנדון: ד"ח סיור במתקן תפיסת שפכי חברון מתאריך 09.12.20

בתאריך שבנדון נערך סיור פיקוח במתקן התפיסה וההטייה של שפכי נחל חברון, הממוקם בסמוך למעבר מיתר (להלן: "המתקן").

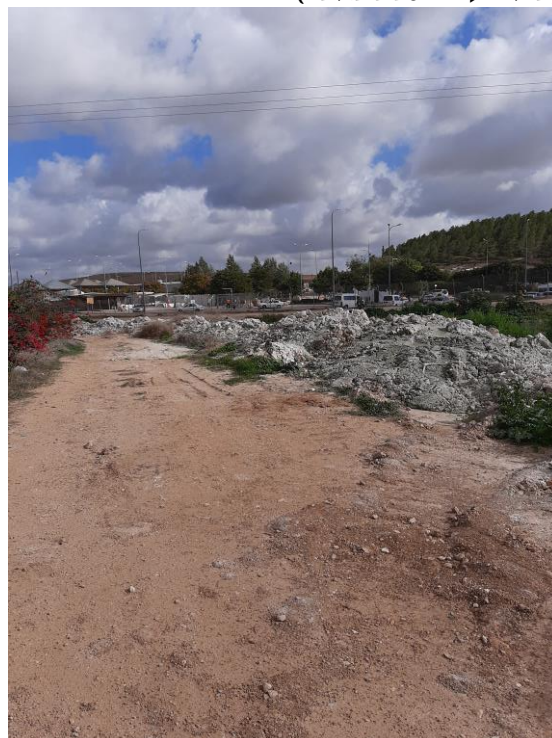
1. על גדת נחל חברון בסמוך לנקודת תפיסת השפכים עומדות ערימות פסולת ובוצה שהוצאו מהנחל בעקבות אירוע "הרמת השבכות" (ראה תמונה מס' 1). יש לפנות את הערימות הנ"ל לאלתר ליעד סילוק מורשה.

תמונה מספר 1- ערימות פסולת ובוצה על גדת הנחל, בסמוך לנקודת תפיסת השפכים.  
(צולם ע"י אסנת מלכה)

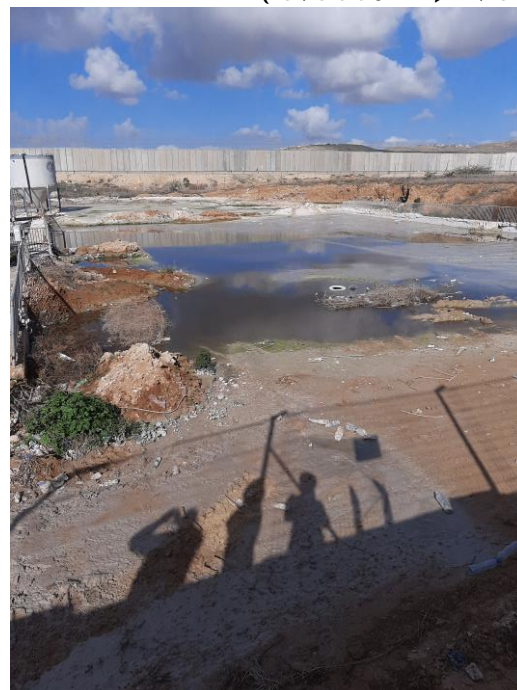
3. 2 בריכות האגירה (סללומים) מלאות עד גדותיהם בבוצה נוזלית (ראה תמונה מספר 2). בסיור שהתקיים ביום 18.11.20, נאמר ע"י מהנדס התאגיד כי פינוי הבוצה יבוצע תוך מספר ימים. עד למועד כתיבת ד"ח זה טרם התקבל עדכון על פינוי הבוצה.

תמונה מספר 2- בריכות האגירה (סללומים) מלאים עד אפס מקום בבוצה.  
(צולם ע"י אסנת מלכה)

- על בעלי המתקן ומפעיליו לעדכן בדבר פינוי הבוצה מבריכות האגירה ומן המשקע המערבי לאלתר וזאת מבלי לגרום למפגעי ריח לתושבי הסביבה ועובדי המחסום. הדרישה לפינוי הבוצה עומדת בעינה החל מ-10.11.2020.
- מנהלי המתקן יעבירו עדכונים שוטפים לגבי מצב המתקן והתקדמות התכניות לשיקומו והרחבתו אל מול הביצוע.

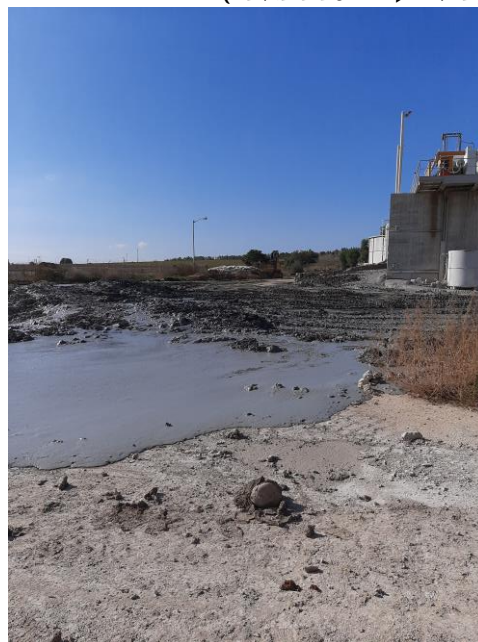
5. המשקע המערבי מלא בבוצה ונדרש לפנותו בהקדם.
6. ערימות בוצה פזורות נראו גם בשטח המתקן, יש אזורים שבהם לא ניתן לעבור רגלית בגלל שלוליות ובוצה רטובה (ראה תמונה מס' 3). יש לנקות את השטח התפעולי של המתקן.

תמונה מספר 3- ערימות בוצה ושלוליות ברחבי המתקן, מקשות על העבירות.  
(צולם ע"י אסנת מלכה)
