**הנדון: סיכום סיורים במסוף הכימיקלים של נמל חיפה - המשך טיפול באירוע חומרים מסוכנים – דליפה מצנרת תת קרקעית**

סימוכין : דו"ח סיור מתאריך 22.1.2019

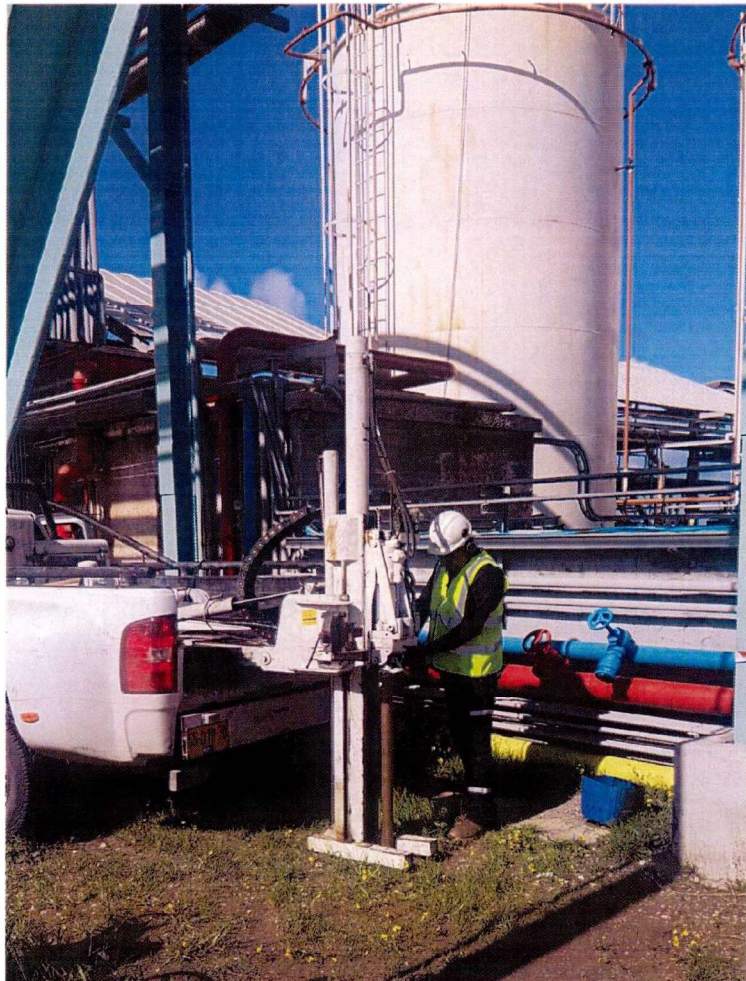
תמונה מס. 1 – ביצוע קידוחי קרקע במסוף הכימיקלים

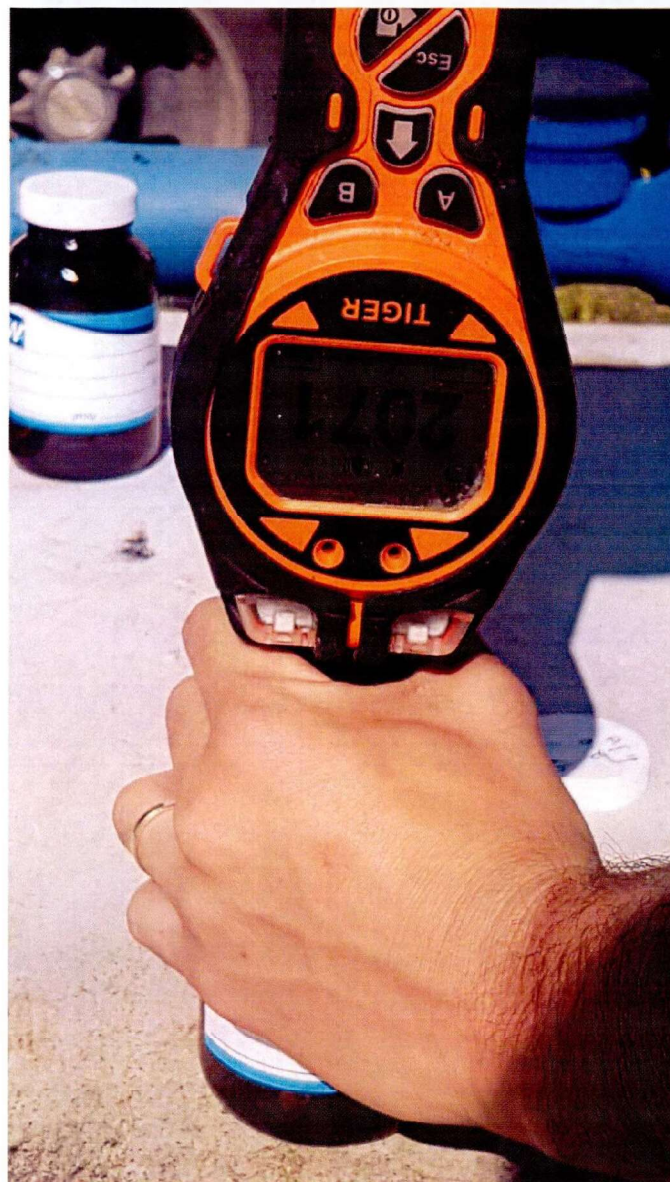
תמונה מס. 3 – ביצוע מדידת VOC בשטח ע"י מכשיר מסוג PID לקרקע נדגמת
