תאריך: כ"ו אדר א' התשפ"ד  
06/03/2024  
אתר סביבתי: 184656  
סימוכין סיור: 100009640

**הנדון: דוח סיור/ דוח ליקויים באקו אנרגיה גולן בע"מ, מיצר שנערך בתאריך 05/02/2024.**

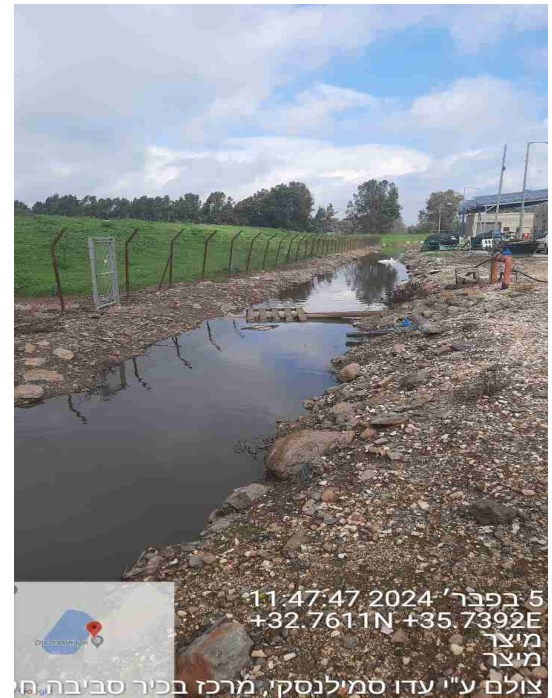
1. תעלת הניקוז לכיון מטי"ש מיצר

| התנאי הנבדק | | |
|---|---|---|
| תעלת הניקוז מלאה בשפכים ודיגסטט שזרמו מהמעכל שגלש, מהמאצרה שקרסה ומהמשטח התפעולי שבין המעכלים הדרומיים. (ראה תמונות 1-5) | להכין תוכנית הנדסית לבניית מאצרות למעכלים, הגנה לגלישת תשטיפים לתעלת הניקוז המערבית. והסדרת דרכי גישה כך שגם ביום גשם תוכלו להגיע באמצעות טרקטור לניקוי שטחים מחוץ לשטח התפעולי שבין המעכלים. כל התוכנית תייושם עד לחודש אוקטובר 2024. | 01/06/2024 |

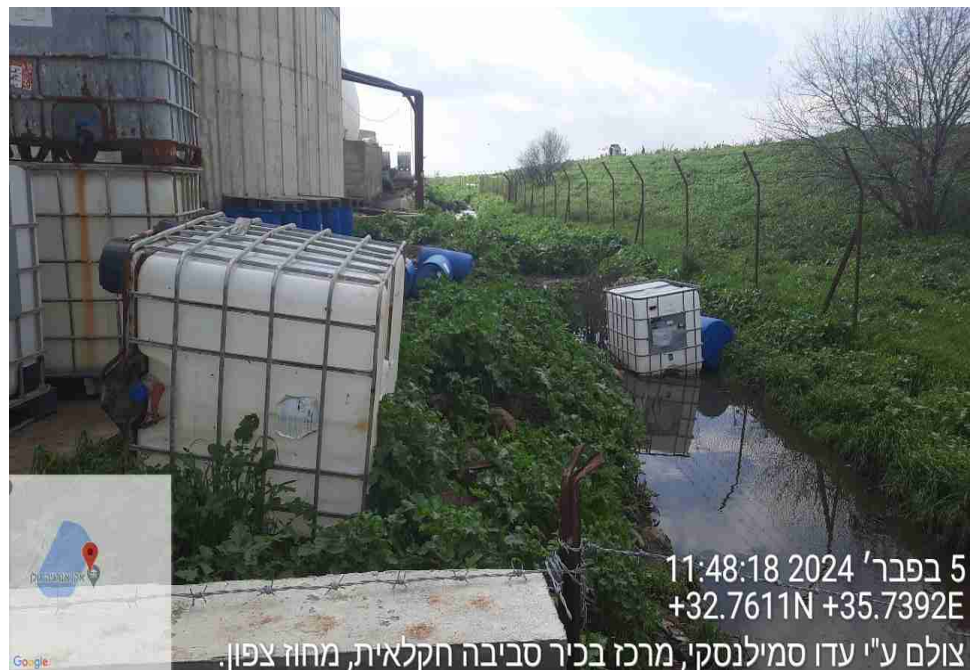
2. תעלת הניקוז מלאה בתשטיפים וחביות משומשות

| התנאי הנבדק | | |
|---|---|---|
| חביות משומשות מאוחסנות מחוץ למאצרה. כתוצאה מכך מספר חביות נפלו לתעלת הניקוז. | לאחסן את כל החביות המשומשות והמלאות בתוך מאצרה. | 06/03/2024 |

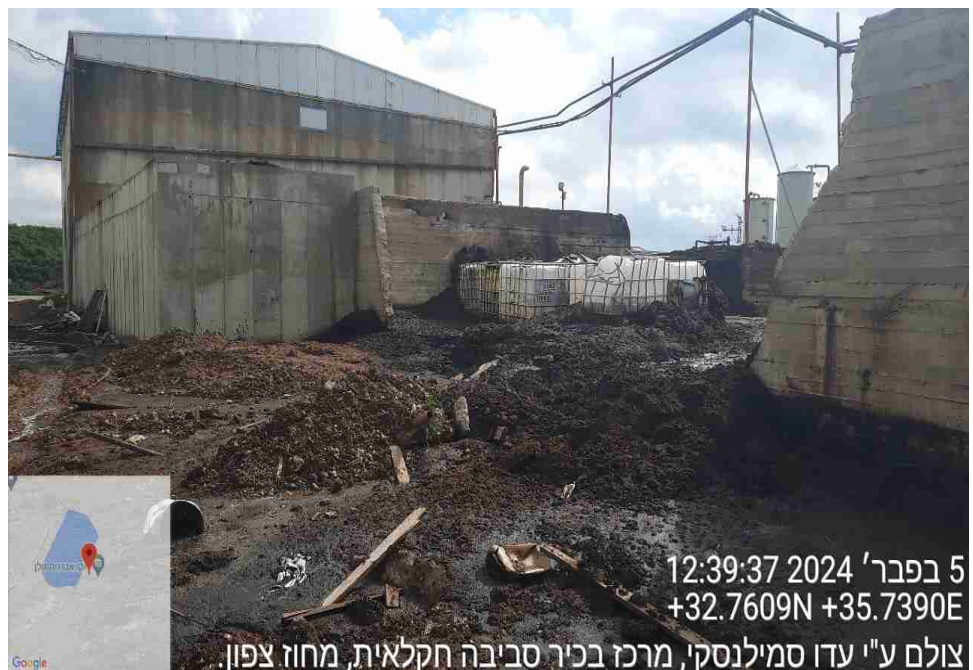
6. קריסת המאצרה וגלישת זבל ותשטיפים לסביבה

| התנאי הנבדק | | |
|---|---|---|
| המאצרה לקליטת חומרי גלם קרסה. זבל ותשטיפים גלשו מחוץ למאצרה לתעלת הניקוז. (ראה תמונות 6-8) | לרוקן את המאצרה מזבל עד לבניית מחסום למניעת גלישה. | 06/03/2024 |

| התנאי הנבדק | | |
|---|---|---|
| | לנקות את כל הזבל שגלש בשטח שבין המאצרה לתעלת הניקוז. | 06/03/2024 |

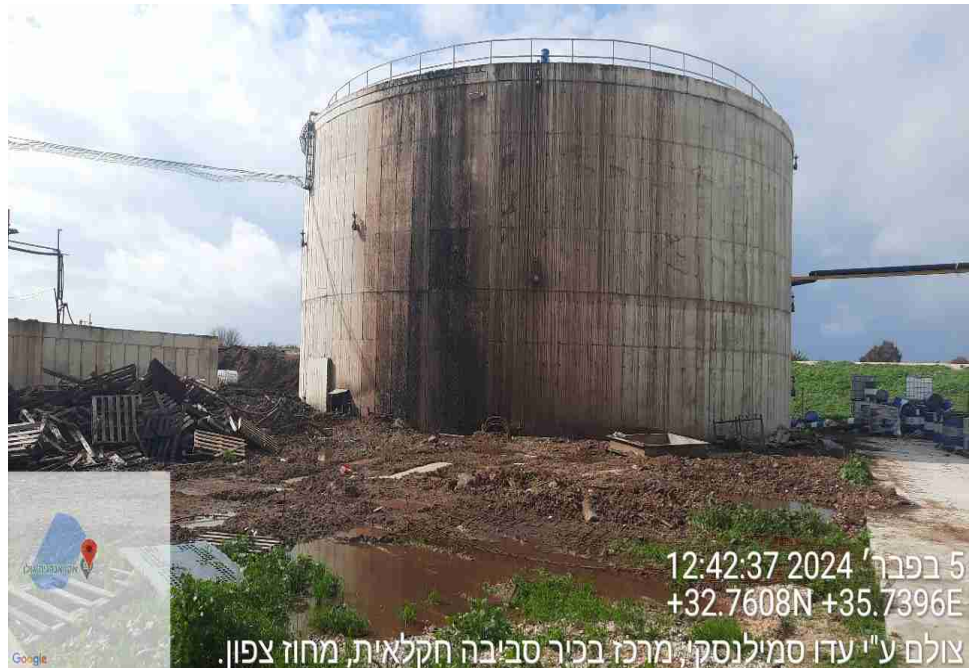
9. המעכל ממנו גלש הדיגסטט

| התנאי הנבדק | | |
|---|---|---|
| נראו סימנים לגלישת דיגסטט מאחד המעכלים. הדיגסטט זרם לתעלת הניקוז. (ראה תמונה 9) | לבנות מאצרה למניעת גלישת דיגסטט לסביבה. | 04/08/2024 |

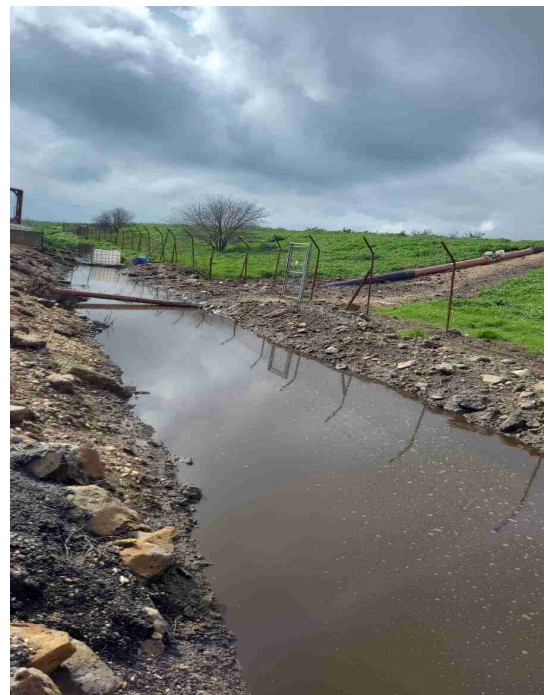
10. תמונה ששלח אלי צחי גרטלר בתאריך 28/1/2024

בתאריך 28/1/2024 דיווח צחי גרטלר לח"מ באפליקציית הווצאפ, על כך שגלש דיגסטט לתעלת הניקוז. להלן נוסח ההודעה שקיבלתי:  
"הי עידו.  
בשל הגשם והפסקת חשמל יצא פרש מעורבב עם מים לתעלה בין המתקן למאגר. ממערב.  
הפסקות חשמל גורמות להרבה מהבעיות.  
בנוסף כל הרפתות מוצפות בפרש עם מים. המרזבים בחלק מהרפתות זורמים לבורות הזבל וגורמים לכך שלא ניתן לעצור פינויים מהרפתות.  
הזמנו ביובית לשאיבת החומר בתעלה והחזרתו לתהליך במתקן".

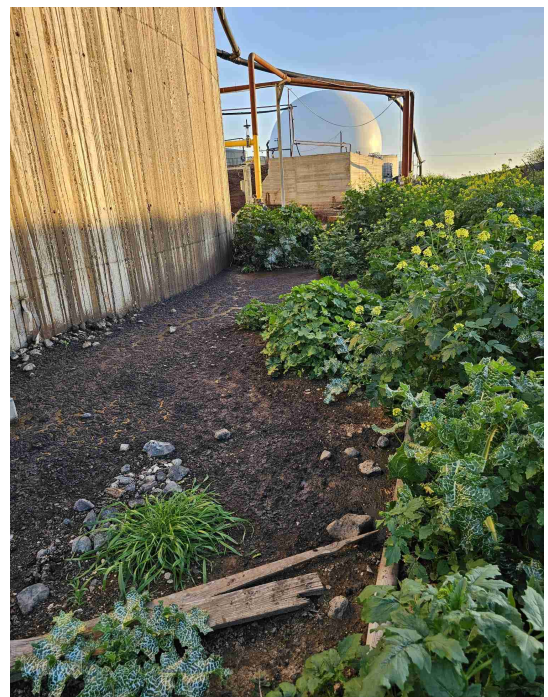
12. גלישה של דיגסטט מחוץ למעכל

גלישת הדיג'סטט התרחשה בתאריך 28/1/2024. כתוצאה מכך מזהמים זרמו לתעלת הניקוז. 8 ימים לאחר הגלישה ב-5/2/2024 בוצע סיור בו נראה שהעסק לא טיפול בגורמי הזיהום ולא ניקה את תעלת הניקוז והמשטחים התפעוליים. בסיור ביצעתי שיחת וועידה עם מנכ"ל המפעל, יועץ המפעל ועובד במפעל, סוכם שהמפעל יפעל לניקוי של השטחים התפעוליים, לניקוי זבל ותשטיפים שגלשו מהמאצרה, מהמעכל ומהמשטחים התפעוליים. סוכם שתעלת הניקוז תשאב למאגר או למט"ש מיצר. אתמול אחרי הצהריים בתאריך 5/3/2024, חודש לאחר הסיור תיעד דדי גופר תמונות מתוך העסק. בתמונות רואים את תעלת הניקוז המערבית עדין מלאה בתשטיפים. חביות משומשות עדין מאוחסנות מחוץ למאצרה וזרוקות בתעלת הניקוז. דיגסטט שגלש מהמעכל טרם פונה.

הנכם נדרשים לאלתר לנקות את כל הזבל והדיגסטט שגלש ממתקני העסק.  
הנכם נדרשים לאלתר שאוב את תעלת הניקוז.  
הנכם נדרשים לאלתר לאחסן חביות מלאות ומשומשות במאצרה תיקנית.  
הנכם נדרשים להכין תוכנית הנדסית למניעת גלישת זבל ודיגסטט מחוץ משטחים התפעוליים.  
הנכם נדרשים להכין תוכנית הנדסית להפרדת נגר עילי למניעת כניסתו משטחי התפעול.  
הנכם נדרשים לבצע את התוכניות ההנדסיות עד לחודש אוקטובר 2024.
