תאריך: 05/08/2011  
ה' אב, תשע"א  
מס' התראה: 11639463  
מס' מפעל: 184656

- א. **התראה לפני הוצאת צו ניקוי**  
ב. **התראה לפי סעיף 20 כ"א לחוק המים, התשי"ט - 1959 - גלישת בוצה לתעלת הניקוז כתוצאה מסתימות בצנרת.**  
ג. **התראה לפי סעיף 14 לחוק רישוי עסקים, התשכ"ח 1968**

- 2 מהות העסק מתקן ביוגז – אקו אנרגיה גולן, מזבל בעלי חיים, בוצת מט"שים, פסולת תעשיתית.
- 3 ביום 8/8/2010 הוצאו לעסק תנאים מיוחדים בהיתר זמני.
- 4 בסיוור פתע שנערך בעסק בתאריך 28/7/2011, לא נמצאו תנאי רישוי העסק בעסק, מפעיל המתקן [REDACTED] לא הכיר ולא שמר במשרדו את התנאים הסביבתיים שברשיון. כמו כן נמצאו חריגות מתנאי רישיון העסק כמפורט להלן:

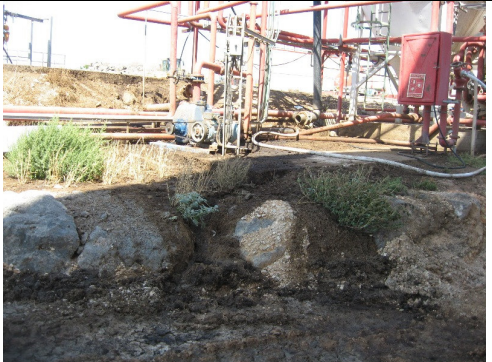
- i גלישת בוצה ממשאבה ליד מיכלי הפיסטור: לפני כשבועיים נסתמה המשאבה לבוצה שליד מיכלי הפיסטור (תמונה מס' 1). כתוצאה מכך גלשה בוצה לתעלת הניקוז המערבית. הבוצה זרמה בתעלה למרחק של כ-130 מטרים מהעסק. (תמונות 2, 3).

| <p>תמונה מס' 1<br/>גלישת בוצה ממשאבה ליד מיכלי הפיסטור.</p> <p>צילם : עדו סמילנסקי<br/>תאריך צילום : 28/7/2011</p> | |

iii לצקת קורת בטון בשולי משטח הבטון עליו מוצבת המשאבה ומיכלי הפסטור, כך שתיווצר מאצרה לשפכים שנוזלים מהמשאבה ומהמיכלים. על המאצרה שתיבנה להיות מנוקזת אל מיכל (בור) קליטת הבוצה הגולמית.

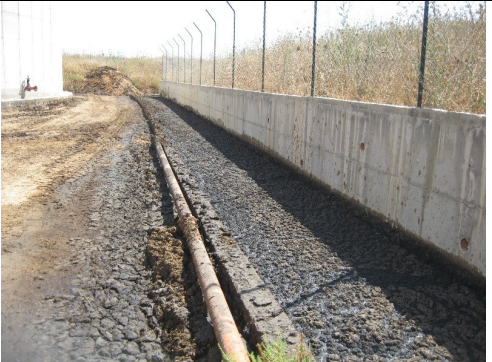
| <p>תמונה מס' 2 :<br/>תעלת הניקוז המערבית מלאה בבוצה.</p> <p>צילם : עדו סמילנסקי<br/>תאריך צילום : 28/7/2011</p> | |

i משטחי התפעול יופרדו מתעלות הניקוז, כך שבוצה ושפכים שיוזרמו על גבי משטחי התפעול, לא ינוקזו לתעלות הניקוז, אלא יוזרמו למיכל (או יותר) אטום בפני חלחול ומנוקז לבור קבלת הבוצה הגולמית.

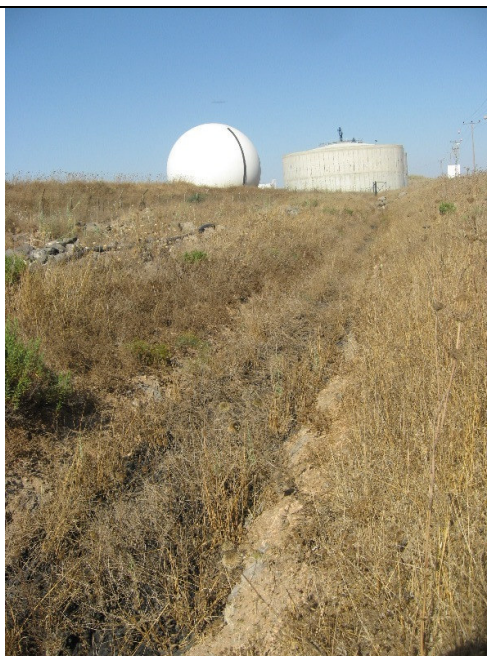
תמונה מס' 3 :  
תעלת הניקוז שמחוץ לעסק, מלאה בבוצה  
שגלשה.

א. בתוך שלושה ימים ולא יאוחר מתאריך 10/8/2011, לאסוף את הבוצה, לשאוב את הנוזלים. הבוצה והנוזלים יסולקו לאתר קומפוסט מאושר. אסור לפזר את הבוצה שנאספה בשדות חקלאים משום שיש חשש שהבוצה שפרצה ממתקני העיכול, טרם השלימה את תהליך העיכול.

- ב. פינוי הבוצה לאתר קומפוסט מאושר ע"י המשרד להגנת הסביבה. (עליך לפנות לאתר קומפוסט שמקבל בוצת מט"שים כגון : קומפוסט רן ודלילה).
- ג. התוצאה המבוקשת בשטח היא תעלות ניקוז נקיות מכל בוצה ונוזלים (תעלת הניקוז הפנימית והחיצונית לאתר), משטח תפעולי נקי מכל בוצה ונוזלים, שטח בור נקי ויבש ממי תסנין ובוצה (לפני צומת הכניסה למיצר).
- ד. הבוצה תסולק כאמור לאתרים מורשים. לא יאוחר מיום 10/8/2011.
- ה. בתוך שבעה ימים מקבלת התראה זו ולא יאוחר מתאריך 11/8/2011, יש להציג תעודות משלוח הבוצה מאתר הביוגז אל אתר הקומפוסט. בנוסף להגיש תעודות משקל לקליטת הבוצה באתר המורשה.
7. באם לא תפעל בהתאם ללשון התראה זו, נשקול להוציא צו ניקוי לפי סעיף 13 ב' לחוק שמירת הניקיון תשמ"ד - 1984 לסילוק מפגע.
8. באחריותך לנקוט בכל האמצעים החוקיים העומדים לרשותך על מנת למנוע המשך היווצרות המפגע.

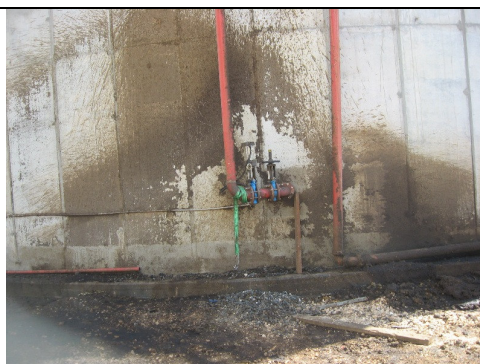
- ii גלישת בוצה ליד המעכל המזרחי: לפני כשבוע נסתם צינור כניסת הבוצה לדיגיטטור המזרחי, במהלך תיקון התקלה, זרמה כמות רבה של בוצה על המשטח התפעולי. (תמונות 4, 6).

תמונה 4 :  
מיקום סתימת בצנרת וגלישת הבוצה בדיג'סטור  
המזרחי.

ii יש לצקת על גבי המשטח התפעולי הקיים, שמסביב לדיג'סטורים, למערכות ההולכה והפסטור, שכבה אטומה, שתמנע חלחול נוזלים במצעים הקיימים.

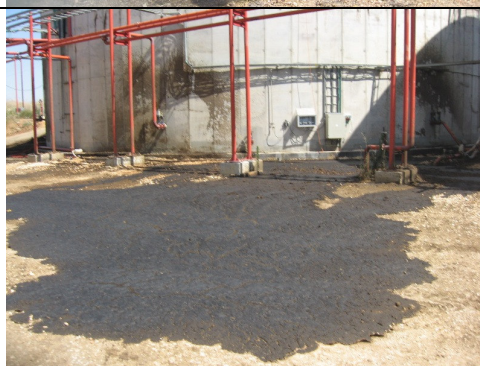
- iii גלישת בוצה ליד המעכל המערבי: בבוקר הסיור, נסתם צינור כניסה של בוצה לדיגיטטור המערבי. גם הפעם במהלך תיקון התקלה, זרמה כמות גדולה של בוצה על המשטח התפעולי. (תמונה מס' 5).

תמונה 5 :  
גלישת בוצה למשטח התפעולי

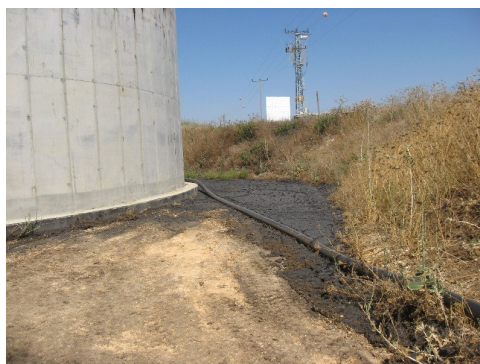
תמונה 6 :  
גלישת בוצה למשטח התפעולי.

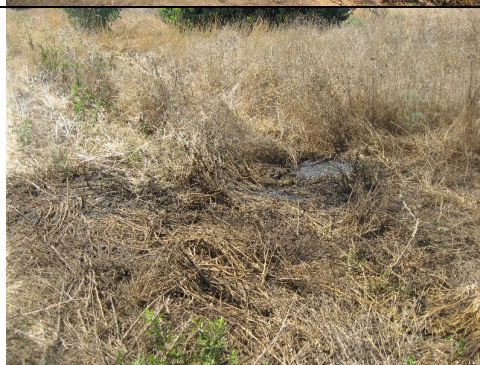
- ב. שפיכת מי תסנין לסביבה: לפני צומת הכניסה למושב מיצר, בנצ. 268747/740879, בשולי הכביש, ראיתי שלולית גדולה של מי תסנין. מקור השלולית בשאריות מי תסנין שנשארו בצינור ההולכה מהמתקן לשדה בו פוזרו מי התסנין. (תמונה מס' 7).

תמונה מס' 7 :  
שלולית של מי תסנין, בדרך למיצר.

ג. עליכם להימנע מלהשליך לסביבה את מי התסנין שנשארו בצינור המוביל מהמתקן לטרקטור המפזר.

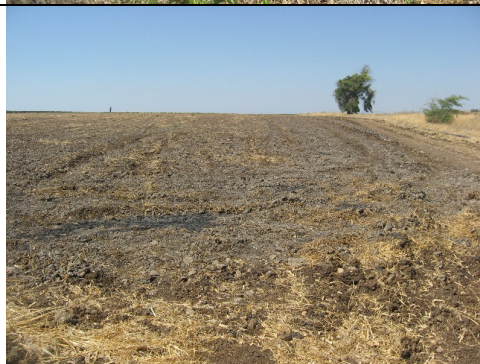
- 5 פיזור מי תסנין בחקלאות סעיף 4.7 לפרק ו': בתחילת הסיוור בדקתי חלקה חקלאית בה פוזרו מי התסנין, (חלקה ממערב לכביש הכניסה למיצר). הפיזור בשטחים חקלאיים אינו אחיד. בשדה נראו כתמים שונים בצבע שחור, אפור וחום, המלמדים על כך שהפיזור בוצע באופן לא אחיד. (תמונה מס' 8). עליכם לפזר את מי התסנין בתנאים שמפורטים בסעיף 4 לפרק ו.

תמונה מס' 8 :  
פיזור לא אחיד של מי תסנין.
