תאריך: י" טבת תשע"ט  
18/12/2018  
אתר סביבתי: 184656  
סימוכין סיור: 18991589

הנדון: דו"ח סיור פיקוח באקו אנרגיה גולן בע"מ, (ביוגז מיצר) מיצר שנערך בתאריך 17/12/2018.

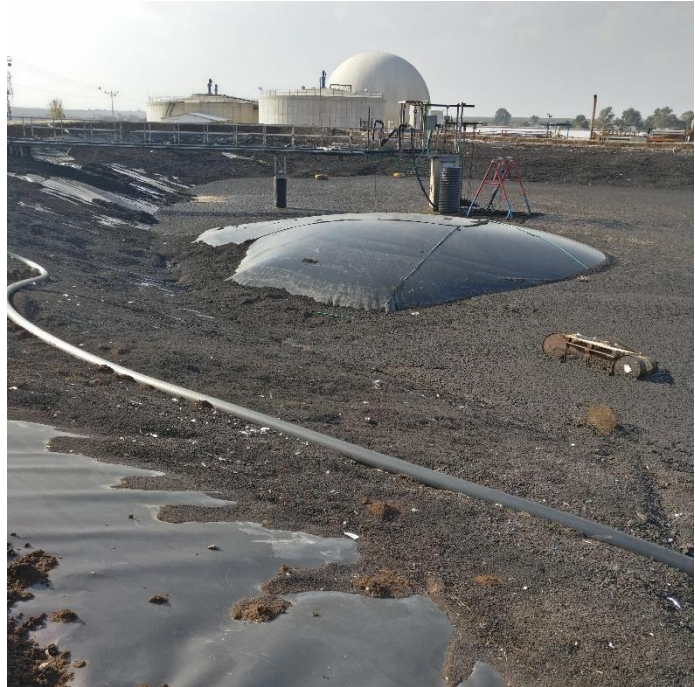
- ב. חשד/ חשש לדליפת שפכים בין יריעות האיטום בבריכת מי התסנין. בתוך מאגר מי התסנין 3 נוצרו בועות ביריעת האיטום, כתוצאה מהתנפחות יריעת האיטום העליונה. **תמונות 1, 2.**

להלן התמונות העיקריות שצולמו על ידי במהלך הסיור :  
תמונה מס' 1 : התנפחות יריעת האיטום בדרום מאגר מי התסנין.

- ב. לבדוק במערכת הניטור שבין 2 שכבות האיטום של מאגר מי התסנין, האם נמצאים תשטיפים. בעת הסיוור רצינו לבצע את הבדיקה, אך אביתר לא ידע היכן ממוקמת שוחת הביקורת או הפיאזומטרים לבדיקת דליפות מהמאגר. עליכם להודיע למשרדנו בתוך 7 ימים ולא יאוחר מתאריך 26/12/2018, על ממצאי הבדיקה.

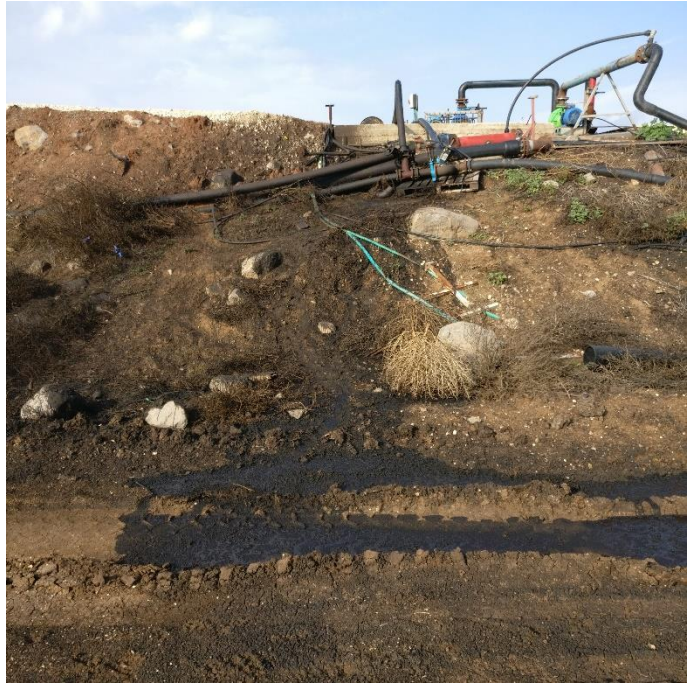
- ג. חשש לזיהום מקורות מים וקרקע: תועדה גלישת מי תסנין לסביבה, ממשאבות מי התסנין, בכניסה למאגר. **תמונה מס' 3.**
- ד. חשש לזיהום מקורות מים וקרקע: תועדה גלישת מי תסנין מחוץ למאצרה של בדיגיטסט המוצק. הגלישה נגרמה מהדקנטר שמפריד את הדיגיטסט. **תמונות 4, 5.**

תמונה 3 : גלישת מי תסנין ממשאבת מי התסנין שנמצאת על המאגר.

- ג. בתוך 7 ימים ולא יאוחר מתאריך 26/12/2018, להתקין מאצרה תקנית, מסביב למשאבה, למניעת גלישה נוספת מחוץ למאגר. עליכם לדווח למשרדנו בתמונות על ביצוע המאצרה.

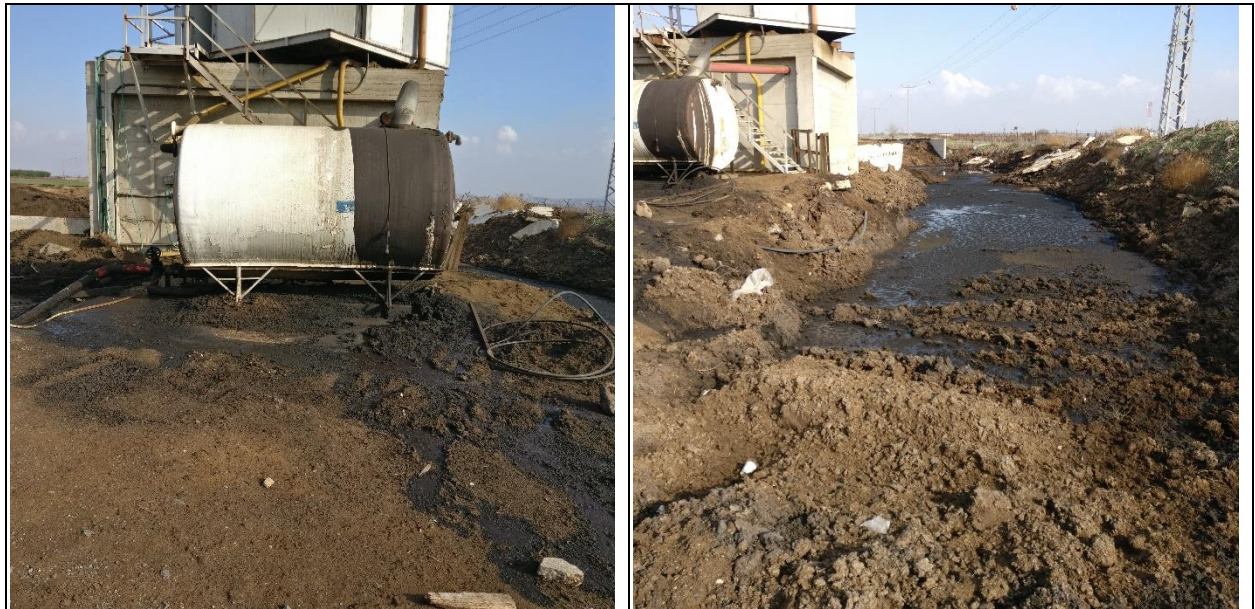
תמונה מס' 4, 5 : גלישת מי תסנין מהדקנטר לסביבה :

- ד. בתוך 7 ימים ולא יאוחר מתאריך 26/12/2018, לבצע את הפעולות הבאות: להתקין מאצרה תקנית, מסביב לדקנטר. לשאוב את מי התסנין שגלשו למאגר. לנקות את הבוצה למשטח הדיגיטסט המוצק. עליכם לדווח למשרדנו בתמונות על ביצוע הפעולות הנדרשות.

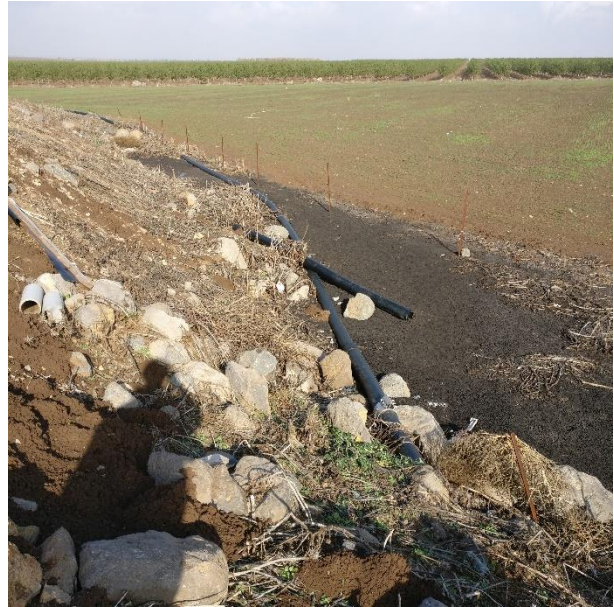
- ה. זיהום שדה חקלאי בדיגיטסט: טרם נוקה הדיגיטסט שגלש בעונת הפיזור הקודמת בשדה החקלאי שמצפון למאצרת הדיגיטסט המוצק. **תמונה מס' 6.**
- ו. חביות השמן המשומש שתוכנן נקבר בקרקע, טרם סולקו לאתר מוסדר. נמצאות על גבי המאצרה. חשד לזיהום מקורות מים וקרקע:

תמונה מס' 6 : זיהום שדה חקלאי.

- ה. בתוך 7 ימים ולא יאוחר מתאריך 26/12/2018, לבצע בדיקות קרקע בעומק 30 ס"מ, 60 ס"מ, 90 ס"מ, ובדיקת רקע בשטח סמוך לא מזוהם. לשלילת זיהום קרקע. הבדיקות יבוצעו בנוכחות נציג יח"ס גולן או נציג המחוז. נדרש להציג את תוצאות המעבדה עד לתאריך 26/1/2019.

- ו. בתוך 7 ימים ולא יאוחר מתאריך 26/12/2018, לנקות את הדיגיטסט שהצטבר בשדה שצמוד למשטח אחסון הדיגיטסט המוצק ולמאגר מי התסנין. ראו מכתבי מתאריך 17/4/2018, פיזור מי תסנין בעודף. עליכם לדווח למשרדנו בתמונות על ניקוי הדיגיטסט.

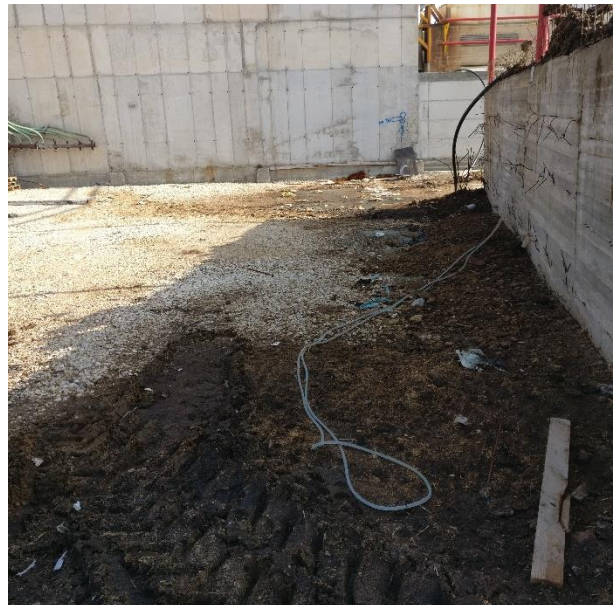
- ז. תועדה שלולית של תשטיפים ליד מאצרות חומרי הגלם ובניין מיום הפסולת. **תמונה מס' 7.**

תמונה מס' 7 : תשלולית תשטיפים בין מאצרות חומרי הגלם לחדר
