**הנדון : דו"ח סיור באתר פסולת עברון – 23/03/2015**

בתאריך 23.03.15 בשעה 12:00 נערך סיור במטמנת עברון עם מפקח המשטרה הירוקה מר חיים אלבו

ענף טיפול בפסולת מוצקה ומחזור - מחוז צפון

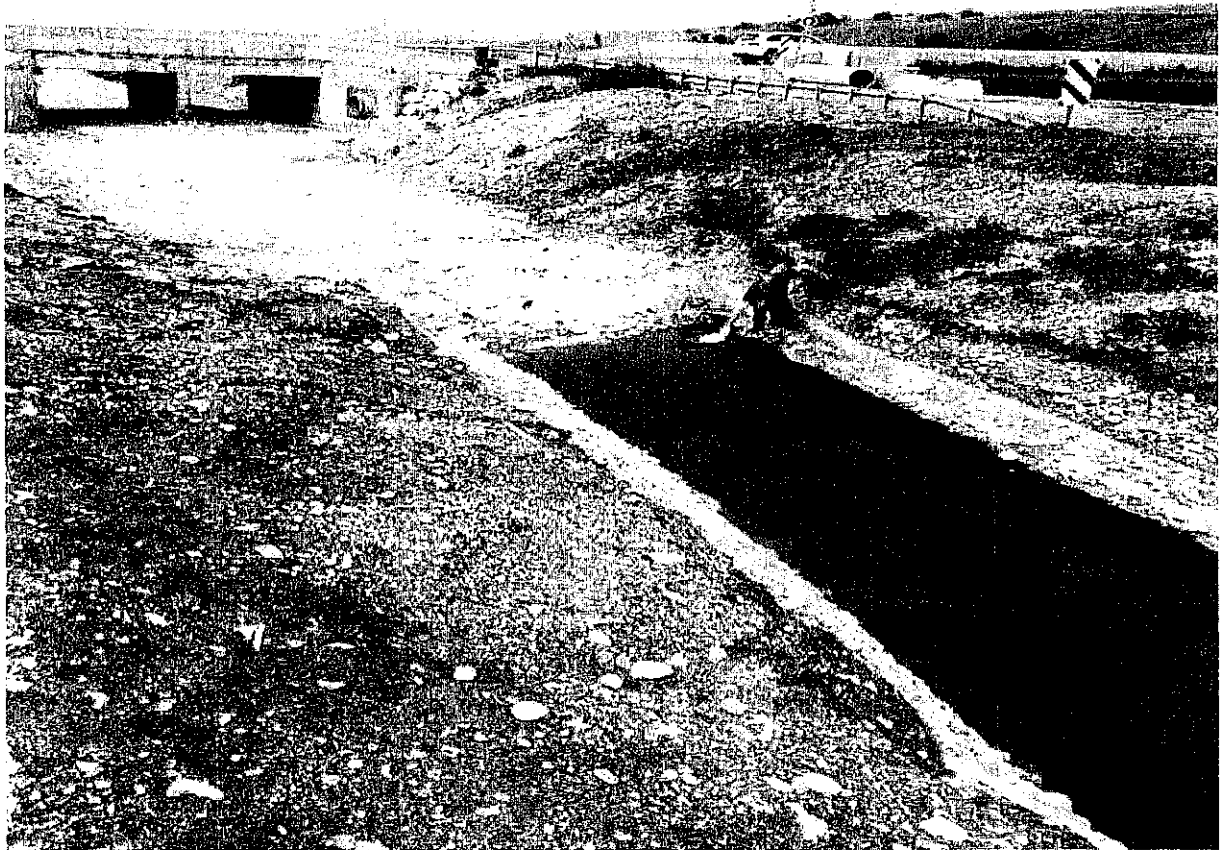
1. במהלך הסיור נצפו תשטיפים הזורמים מגוף הפסולת אל שטחים לא אטומים לחלחול ואל תעלת ניקוז חיצונית הזורמת אל מחוץ לשטח האתר תוך זיהום מים עיליים ומי תהום. ראוי לציין שהאתר נמצא באזור רגיש הידרולוגית.

תשטיפים הזורמים מגוף הפסולת אל תעלת ניקוז חיצונית הזורמת אל מרחץ לשטח האתר תוך זיהום מים עיליים  
ומי תהום.

2. עליך להפסיק מיד את הזיהום ולנקוט באמצעים על מנת למנוע הישנות הזיהום!

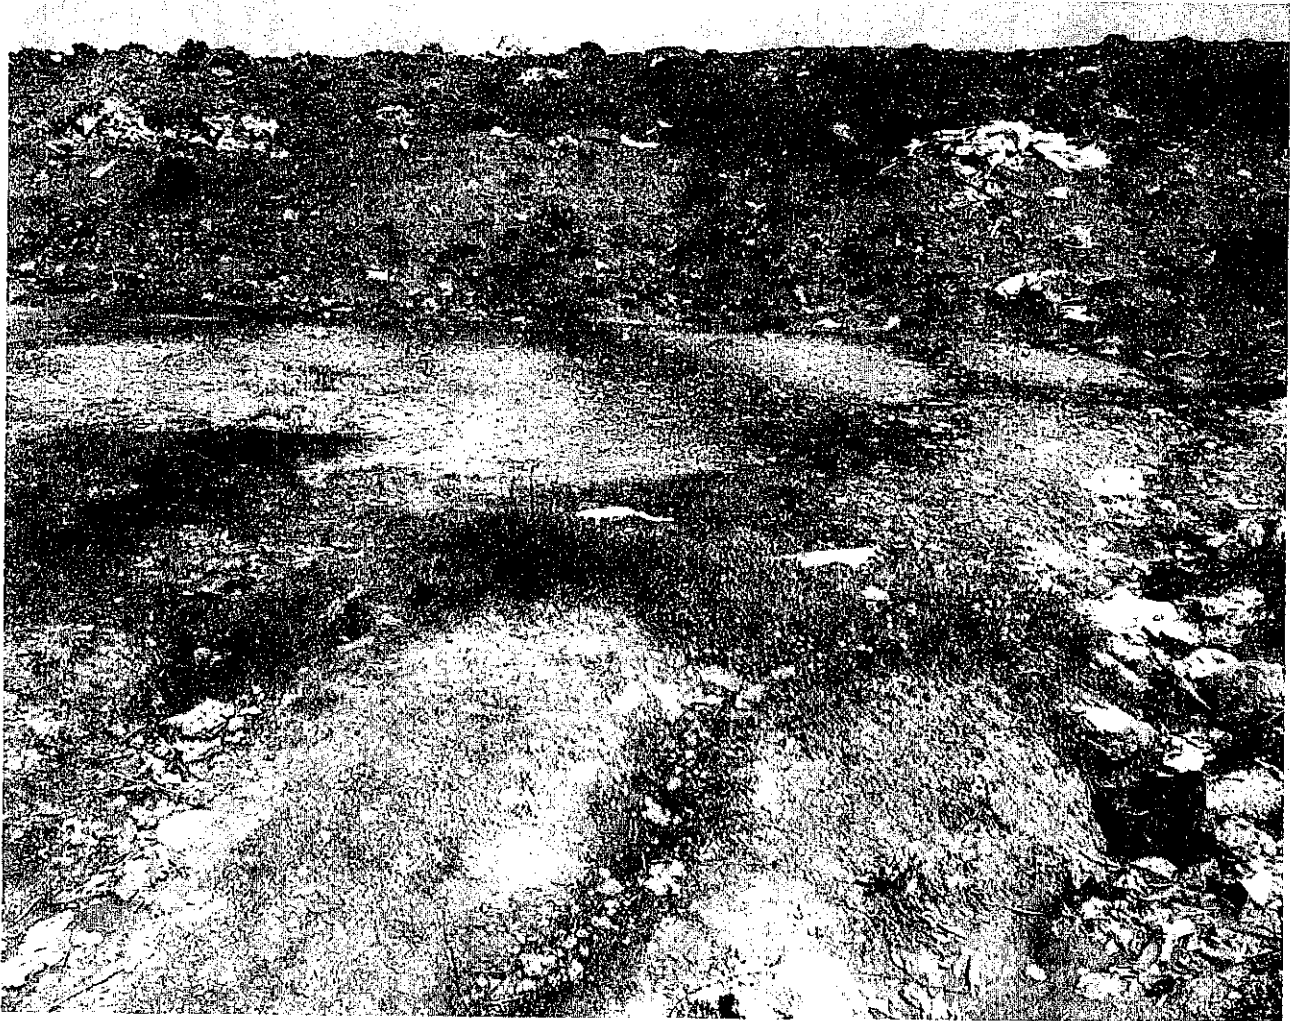
תשטיפים הזורמים מגוף הפסולת אל תעלת ניקוז חיצונית הזורמת אל מוחץ לשטח האתר תוך זיהום מים עיליים ומי תהום.

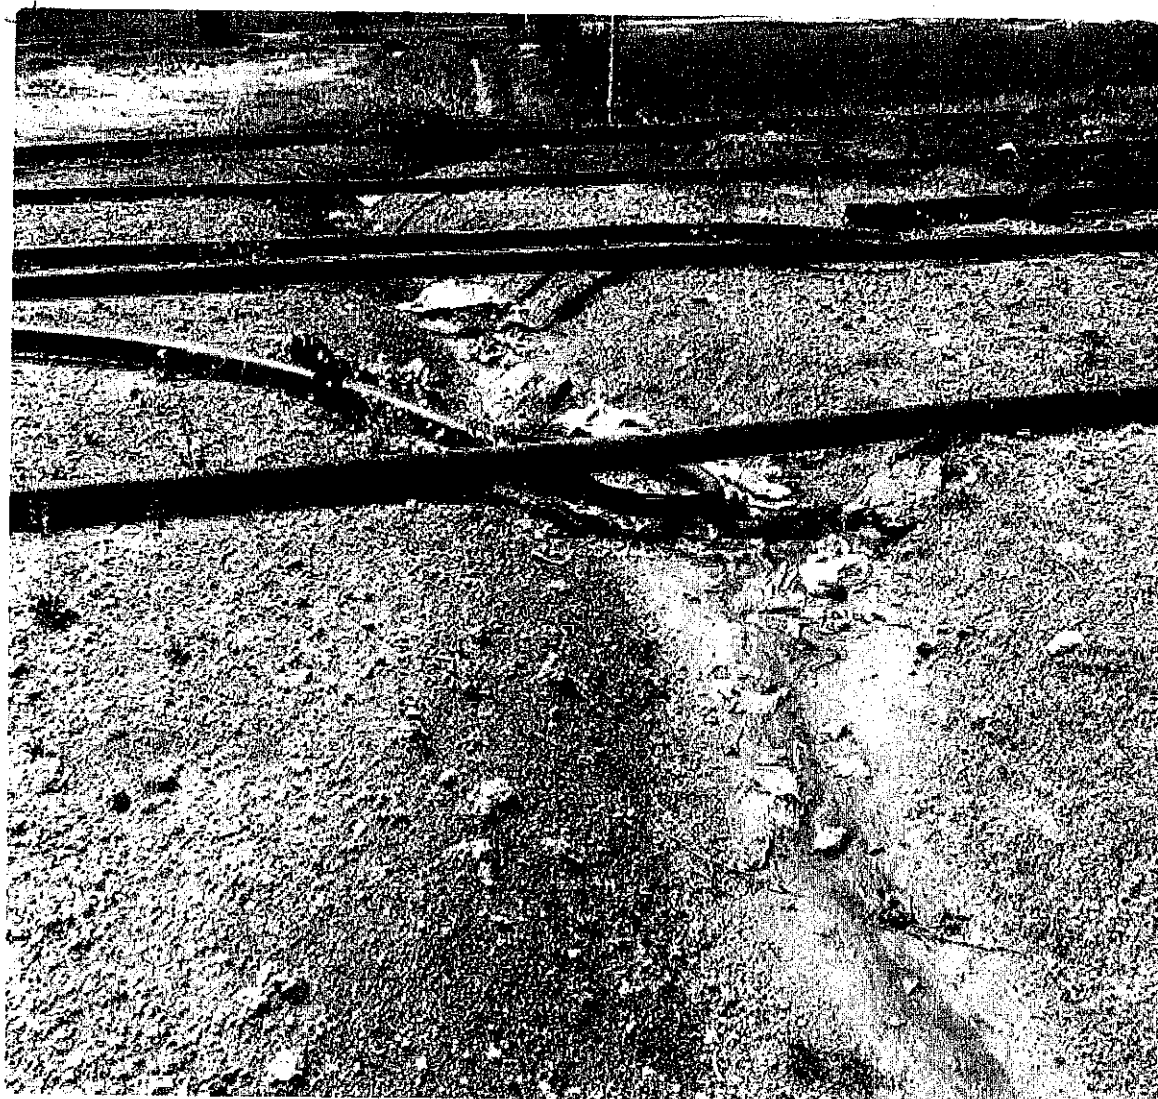
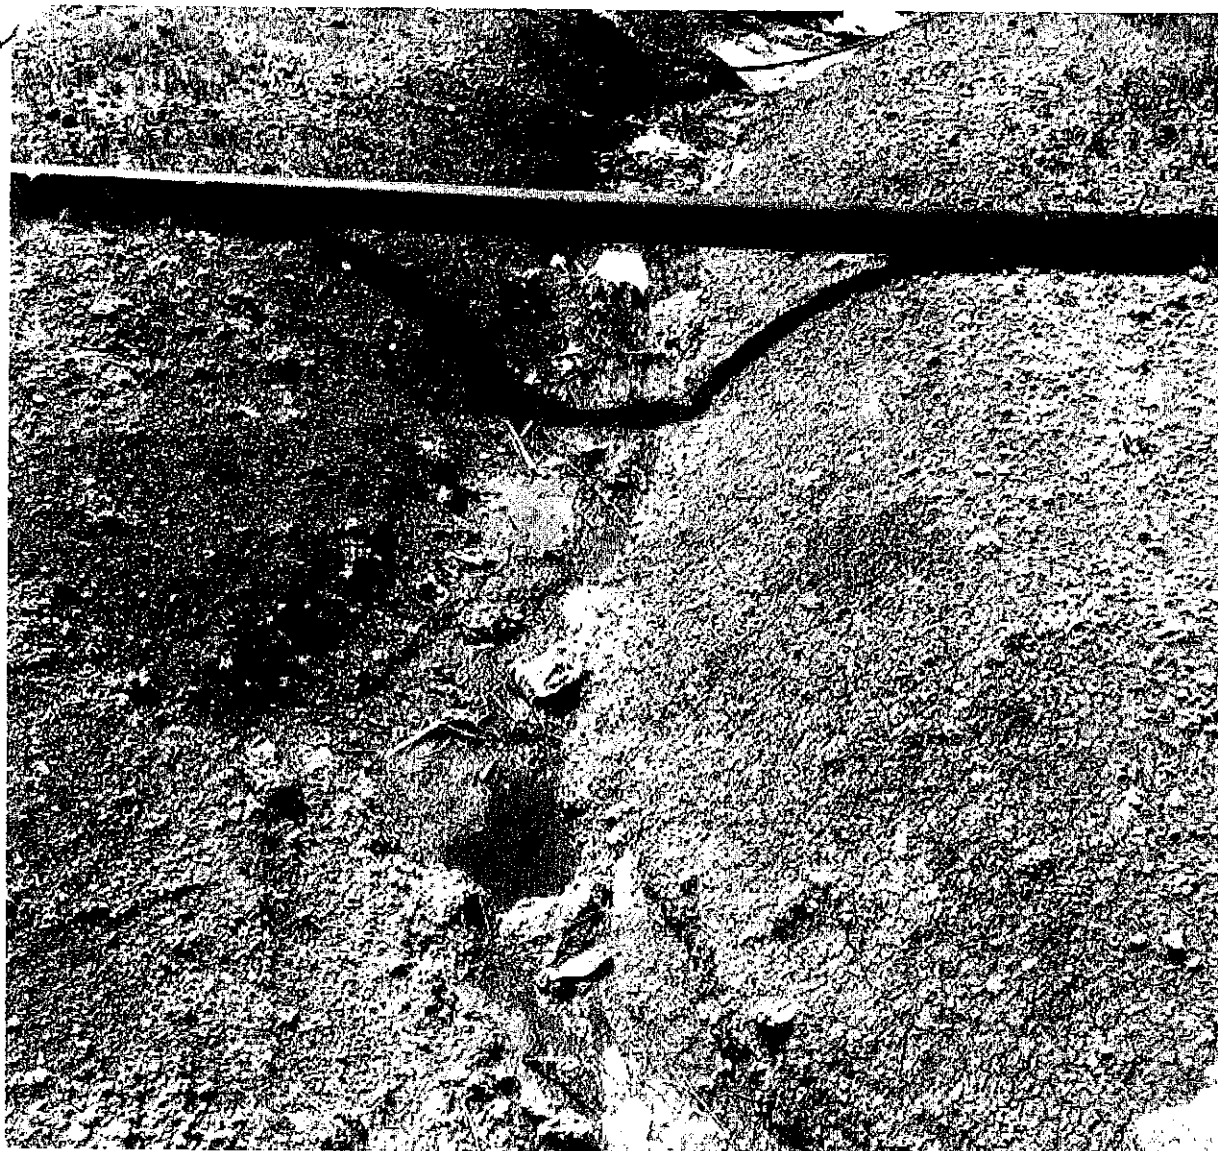
2. במקום קיים חשש לזיהום מקורות מים/מי תהום באזור המטמנה מתשטיפי המטמנה הנובעים מגוף הפסולת וזורמים על גבי תאים שנסתיימה בהם ההטמנה, ולאזורים ללא תשתיות איטום מתאימות. מחד : **התשטיפים זורמים על פני השטח אל התעלה ההיקפית שמחוץ לשטח המטמנה!** ומאידך, התשטיפים ניגרים אל תוך בריכת עפר שנמצאת מזרחית לשטח ההטמנה הפעיל. בריכת התשטיפים, שניקזה תשטיפים מזוהמים ומי גשמים גורמת למפגע חמור הכולל ריח חריף שנוסף מהבריכה גם לאחר שעות פעילות האתר.

מזרחית לשטח ההטמנה הפעיל נוצרה בריכת תשטיפים עקב הגשמים האחרונים, בריכת התשטיפים גורמת למפגע חמור הכולל ריח חריף גם לאחר שעות פעילות האתר.
