תאריך: ט"ו שבט תשפ"א  
28/01/2021  
אתר סביבתי: 156394  
סימוכין סיוור: 20876828

שלום רב,  
**הנדון: דוח סיוור / דוח ליקויים בעברון - תממ מיחזור - שותפות מוגבלת, עברון שנערך בתאריך 06/01/2021**  
**בתאריך 06/01/2021 נערך סיוור בעברון - תממ מיחזור - שותפות מוגבלת ת.ז. / ח.פ 550210199, ב-עברון**  
**עברון להלן "העסק".**  
**מטרת הסיוור: פיקוח על פי תוכנית**

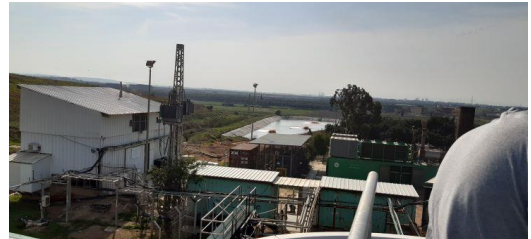
להלן התמונות שצולמו במהלך הסיור:  
1. המתקן הירוק לטיפול בתשטיפים ובריכת אגירת התשטיפים

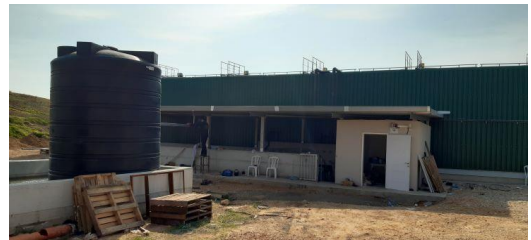
2. המתקן הספרדי לטיפול בתשטיפים

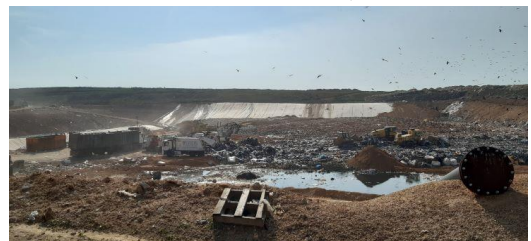
| התנאי הנבדק: לא מורגש באתר ריח של תשטיפים | | |
|---|---|---|
| קיים באתר ריח, יתכן כי המקור היקוות | יש לטפל בתשטיפים גלויים | 27/01/2021 |

| התנאי הנבדק : לא מורגש באתר ריח של תשטיפים | | |
|---|---|---|
| של תשטיפים גלויים בתא ד' 3. | | |

3. תא ד' 3- היקוות של תשטיפים ומי גשם גלויים במרכז התא

- במהלך הסיור נראו שקיות ויריעות פלסטיק על גדר האתר בשטחו הפנימי של האתר וכן שקיות ויריעות פלסטיק מחוץ לשטח האתר. יש לוודא איסוף הנ"ל.
- כמו כן, הורח ריח חריף בסמוך למערכת לטיפול בריח. יתכן כי מקור הריח הינו מהיקוות תשטיפים בתוך תא ד' 3 ובתעלה המפרידה בין תא ד' 3 לשטח האתר. יש לוודא הפחתה/ צמצום מפגעי הריח הקיימים באתר באמצעות כיסוי כנדרש, טיפול בתשטיפים, וכן לוודא תפעול תקין של המערכת לטיפול בריח.

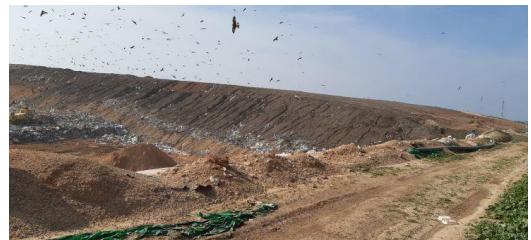
| התנאי הנבדק: 7.3. שכבת הפסולת היבשה תכוסה בשכבת חומר כיסוי בעובי של לפחות 15 ס"מ ועד שפסולת יבשה לא תיראה על פני השטח | | |
|---|---|---|
| הסיור בוצע במהלך יום עבודה, הפסולת היתה גלויה | יש לוודא כי בסוף יום עבודה מתבצע כיסוי פסולת כנדרש | 27/01/2021 |

4. גבול בין תא ד' 2 לבין תא ד 3, פסולת אינה מכוסה כנדרש
