## סקר קרקע משלים

## תחנת דלק שערי ראשון,

## ראשון לציון

על ידי לודן טכנולוגיות סביבה בע"מ

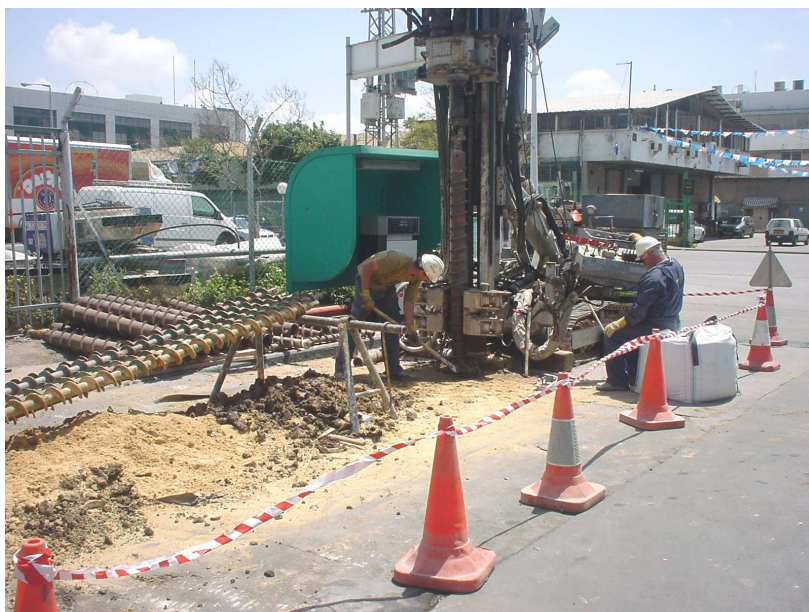
**תמונה מס' 1 : קידוח באר W-1**

באפריל 2007, בעקבות דרישה של רשות המים והמשרד להגנת הסביבה הותקנה באר ניטור במזרח התחנה מדרום לחוות המיכלים המזרחית. ( באר W1 ) הבאר נחפרה לעומק של 40 מטרים ומפלס מי התהום עמד על 36.74 מטרים מתחת לפני הקרקע.
