**הנדון: מסמך הנחיות לחקירת בריכות התשטיפים – חלק מזרחי אתר רתמים**  
סימוכין: 1. LDD: דו"ח ממצאים, סקר היסטורי, אתר הטמנה "רתמים", אשדוד. פברואר. 2011.  
2. המשרד להגנת הסביבה: דוח ממצאי חקירת פסולת וקרקע באתר רתמים. 19.3.2012.

**יובהר כי מסמך הנחיות זה, חל על אזור בריכות התשטיפים והשפך המצוי מזרחית לשטח תכנית המתאר, התייחסות מקצועית לעניין ההנחיות הנדרשות לשיקום המתחם הכלול בתכנית המתאר המדוברת, תצא בנפרד למסמך זה.**

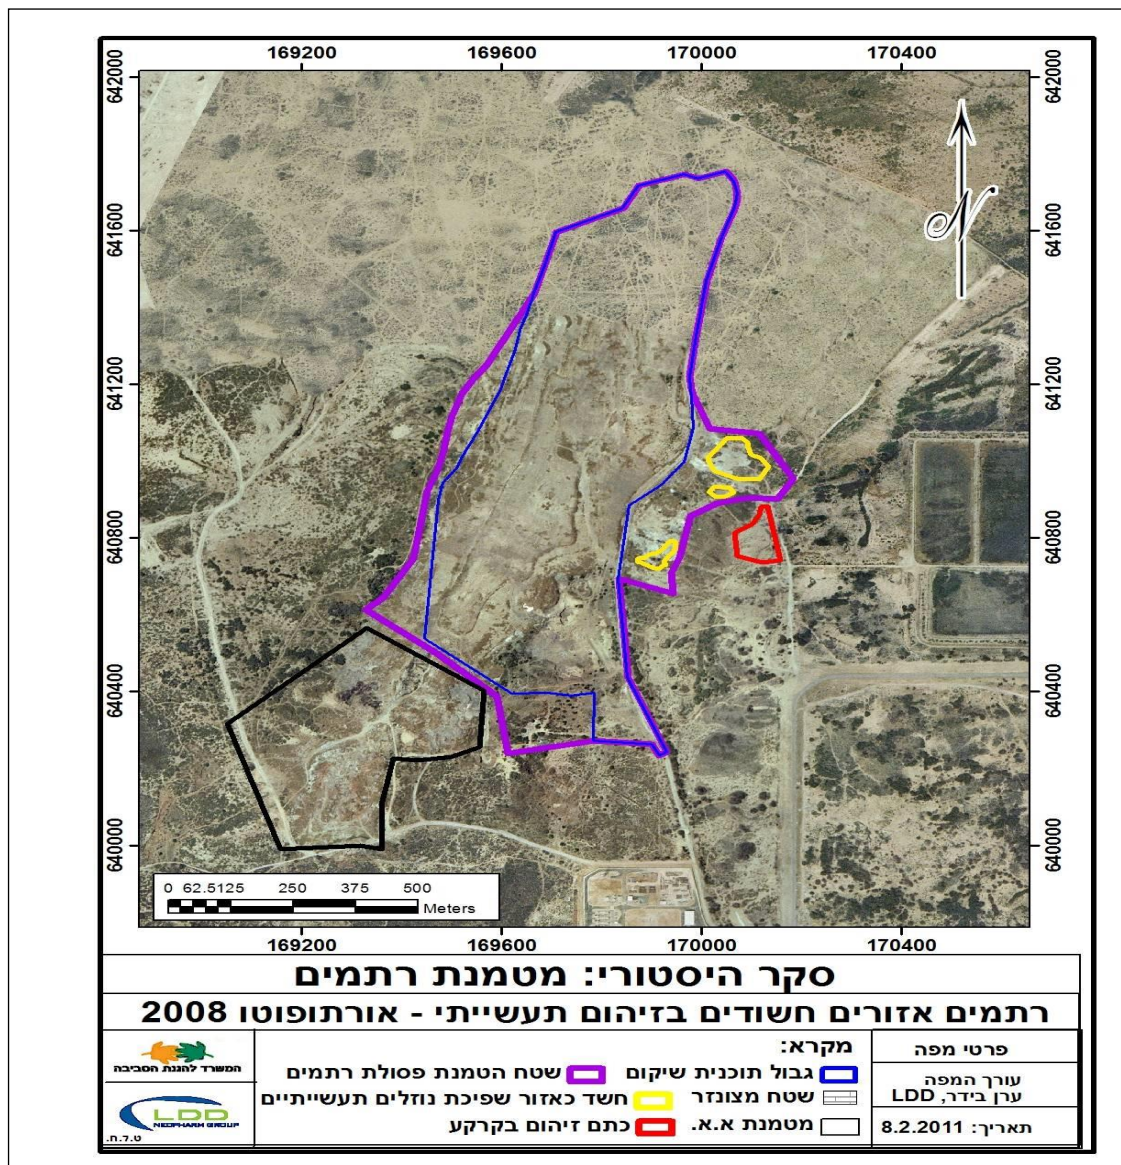
**מפת האתר :** האזורים המסומנים בצהוב ובאדום הינם האזורים בהם מצוי על פניו הזיהום שמקורו בהזרמת השפכים התעשייתיים והאזורים בהם הנוזלים נקוו על פני השטח במורד (אדום)
