**הנדון: תיקון - סיכום תצפית (14.11.19) - תחנת מעבר "ק.מ.מ. מפעלי מיחזור בע"מ"**

**מרילנד ראשון לציון**

**מטרת התצפית:** פיקוח בהמשך לתלונות על מפגעי ריח שהתקבלו בתקופה אחרונה משכונת המגורים הקרובה.

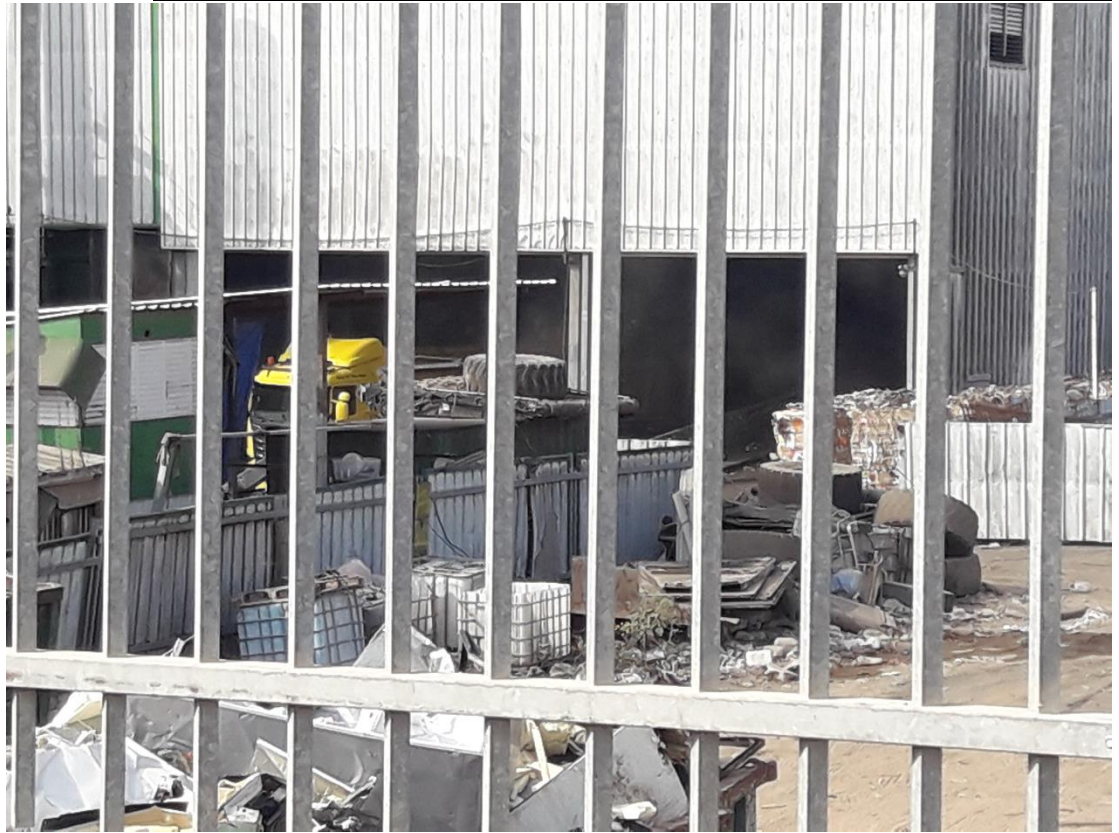
| <p>דלתות אולם הקליטה לפסולת מעורבת, הן דלת הכניסה והן דלת העמסה היו פתוחות לרווחה לאורך כל התצפית ולא נסגרו פעם אחת.</p> <p>השארית הדלתות פתוחות פוגע ביכולת מערכת הטיפול באוויר לפעול באופן תקין בהינתן שהמערכת הופעלה בכלל. מערכת הטיפול באוויר יונקת את האוויר באזור הדלתות אל תוך אולם הקליטה זאת על מנת להפחית את פיזור ריח הפסולת לסביבה. השארית הדלתות פתוחות מאפשרת את בריחת הריחות ועלולה להיות מקור למפגע ריח.</p> | <p>יש לוודא תפעול נאות של תחנת המעבר, טיפול בפסולת במבנה סגור לרבות הפעלת מע' לטיפול באוויר (תת לחץ) ופתיחה וסגירה של דלתות אולם הקליטה על פי הצורך.</p> <p><u>יש להעביר התייחסות בכתב לממצא.</u></p> | <p>מידי</p> |

תמונה 2 – צולם במעמד התצפית (14.11.19). דלתות אולם הקליטה פתוחות לרווחה.

3. תפעול תחנת המעבר יעשה תוך עמידה בתנאי רישיון העסק והחוק בכל עת.
4. להזכירכם יש להודיע למוקד סביבה **על כל אירוע חריג בעסק** לרבות תקלות בתשתית התחנה כגון דלתות הכניסה לאולם קליטה.

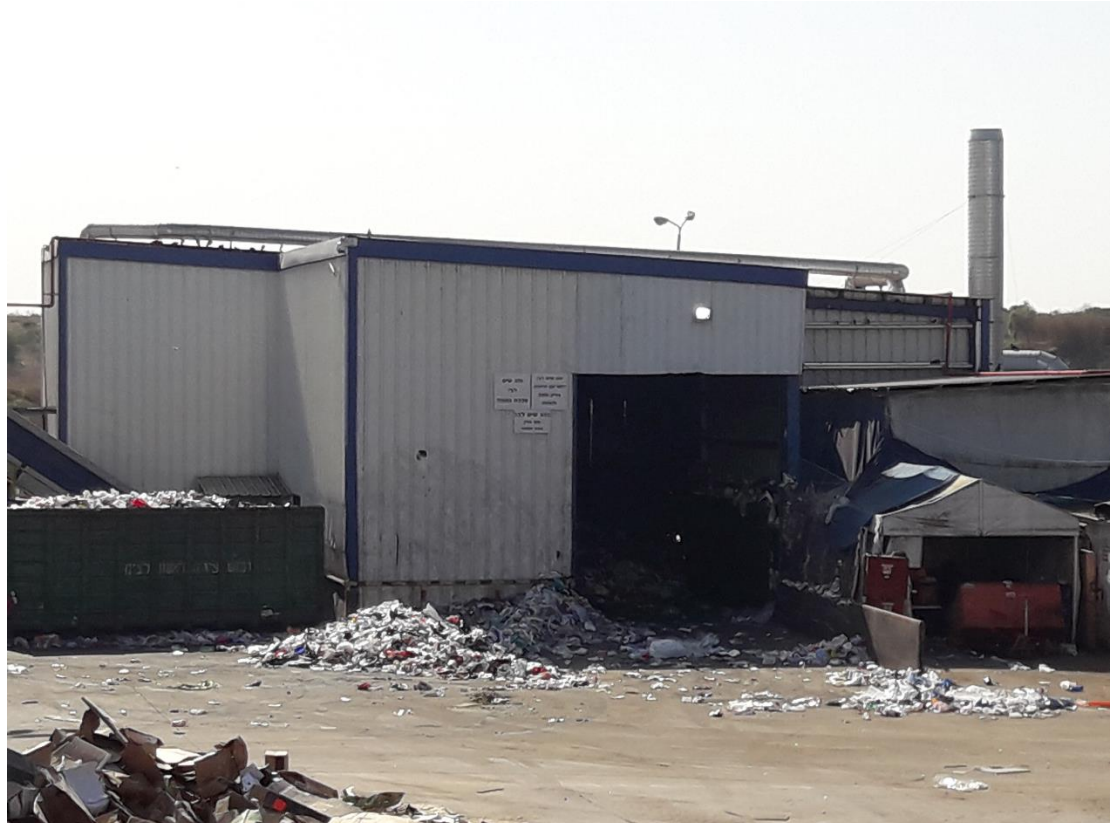
תמונה 3 – צולם במעמד התצפית (14.11.19). דלת אולם הקליטה לאריזות פתוחה לרווחה שפסולת האריזות נמצאת גם מחוץ לאולם קליטה.

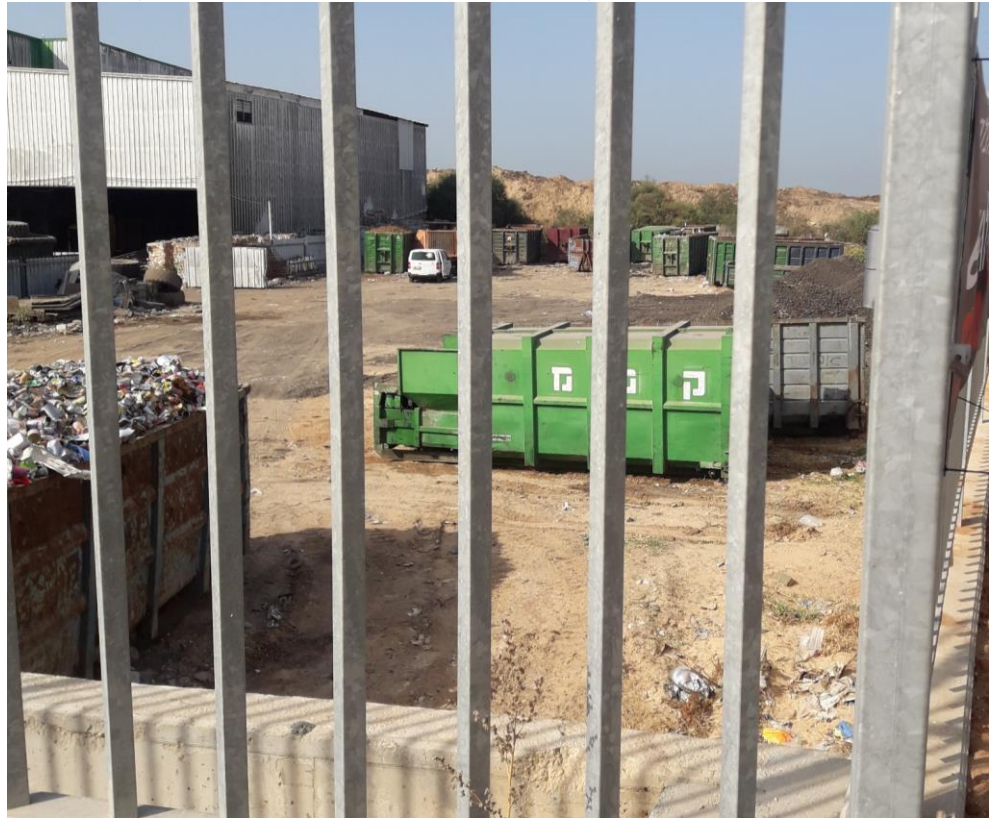
| <p style="text-align: center;"><b>התנאי הנבדק:</b> סעיף 38 בתקנות רישוי עסקים (הוראות כלליות), תשס"א – 2000</p> <p style="text-align: center;"><b>"ניתן רישיון או היתר זמני לעסק ולאחר מכן חלו שינויים מהרשום ברישיון העסק או ההיתר הזמני והמסמכים המצורפים לו לגבי סוג העסק, לרבות מבניו, שטחו, הבעלות בו, מיקומו ובסוג העיסוק, לא יהיה תוקף לרישיון או להיתר הזמני".</b></p> <p style="text-align: center;"><b>התנאי הנבדק:</b> סעיף 3.7 ותת סעיפיו מתנאי רישיון העסק</p> <p style="text-align: center;"><b>"הקמת תשתיות חדשות"</b></p> | | |
|---|---|---|
| מחוץ לתחנת המעבר (שטח העירייה), מעברו השני של שער החרום בגדר הצפונית, נראתה פעילות של תחנת מעבר לפסולת. כניסה ויציאה של משאיות, הכנסת והוצאת פסולת, אחסון מכולות מלאות בפסולת. | ככול שהמתחם מחוץ לגדר הצפונית נדרש לשרת את צרכי תחנת המעבר, יש להסדיר תכנונית וחוקית את הפעילות המתקיימת במתחם. במידה ולא יוסדר שטח העיריה, יחשב הדבר כהגדלת שטח העסק ובהמשך לסעיף 38 מתקנות רישוי עסקים המפורט לעיל יבוטל רישיון העסק להעביר התייחסות לח"מ. | במיד'י |

| <p style="text-align: center;"><b>התנאי הנבדק:</b> סעיף 4.1.9 מתנאי רישיון העסק</p> <p style="text-align: center;"><b>"כלי אצירה, ריקים או מלאים, יאוחסנו במקום המיועד לכך בתכנית, ובאופן שלא יגרום למפגעים סביבתיים."</b></p> <p style="text-align: center;"><b>התנאי הנבדק:</b> סעיף 6.3.1 מתנאי רישיון העסק</p> <p style="text-align: center;"><b>" הפעולות הבאות יבוצעו בתוך מבנה סגור מכל צדדיו: ... ד. אחסון פסולת מעורבת לרבות על גבי משטחי אחסון ובכלי אצירה."</b></p> <p style="text-align: center;"><b>התנאי הנבדק:</b> סעיף 20ב. חוק המים-תשי"ט-1956, סימן 1א מניעת זיהום מים</p> <p style="text-align: center;"><b>"(א) חייב אדם להימנע מכל פעולה המזהמת מים או עלולה לגרום לזיהום מים, במישרין או בעקיפין, מיד או לאחר זמן,...."</b></p> <p style="text-align: center;"><b>"(ב) לא ישליך אדם ולא יזרים לתוך מקור מים או בקרבתו חמרים נוזלים, מוצקים או גזיים, ולא יניח אותם בו או בקרבתו."</b></p> | | |
|---|---|---|
| נראתה פסולת לסוגיה על גבי הקרקע החשופה בשטח העירייה, ערמת אספלט/אדמה צמיגים, גרוטאות פסולת ועוד. נראו מכולות חלקן מלאות וחלקן ריקות לרבות, מכולה של פסולת פריקה ביולוגית על גבי קרקע חשופה. פסולת פריקה ביולוגית הינה פסולת בעלת אחוז רטיבות גבוה מאוד קיים סיכון כי במידה והמכולה אינה אטומה תשטיפים יזרמו אל הקרקע ומשם למי תהום. מכולה ו/או מכולות של פסולת פריקה ביולוגית אשר מאוחסנים שלא במבנה סגור עם טיפול באוויר יכולות להוות מקור להפצה של ריח ומפגע ריח. | יש לאחסן מכולות ריקות או מלאות בהתאם לתוכנית ובהתאם לתנאי רישיון העסק. אין לאחסן מכולות על קרקע חשופה. יש לפנות את כל הפסולת לפני מיון לרבות הפסולת הפריקה ביולוגית משטח העסק בסיום יום העבודה.<br><br><u>יש לשלוח התייחסות לממצא וכן תמונות לח"מ לניקיון שטח העירייה ולהחזרת המכולות במיקומן בהתאם לתוכנית.</u> | מיד'י |

תמונה 4 – צולם במעמד התצפית (14.11.19). שטח העירייה, מחוץ לשטח תחנת המעבר בה נראה פעילות של תחנת מעבר לפסולת ומונחות מכולות ריקות ומלאות בפסולת לרבות פסולת פריקה ביולוגית.

1. דוח זה מפרט את רשימת הליקויים שנמצאו מתוך התנאים וחוקים שנבדקו, כמפורט בטבלה. יש לתקן הליקויים המפורטים בטבלה בהתאם ללוחות הזמנים.
2. יש להסדיר את שטח העירייה כמפורט בדו"ח לאלתר.

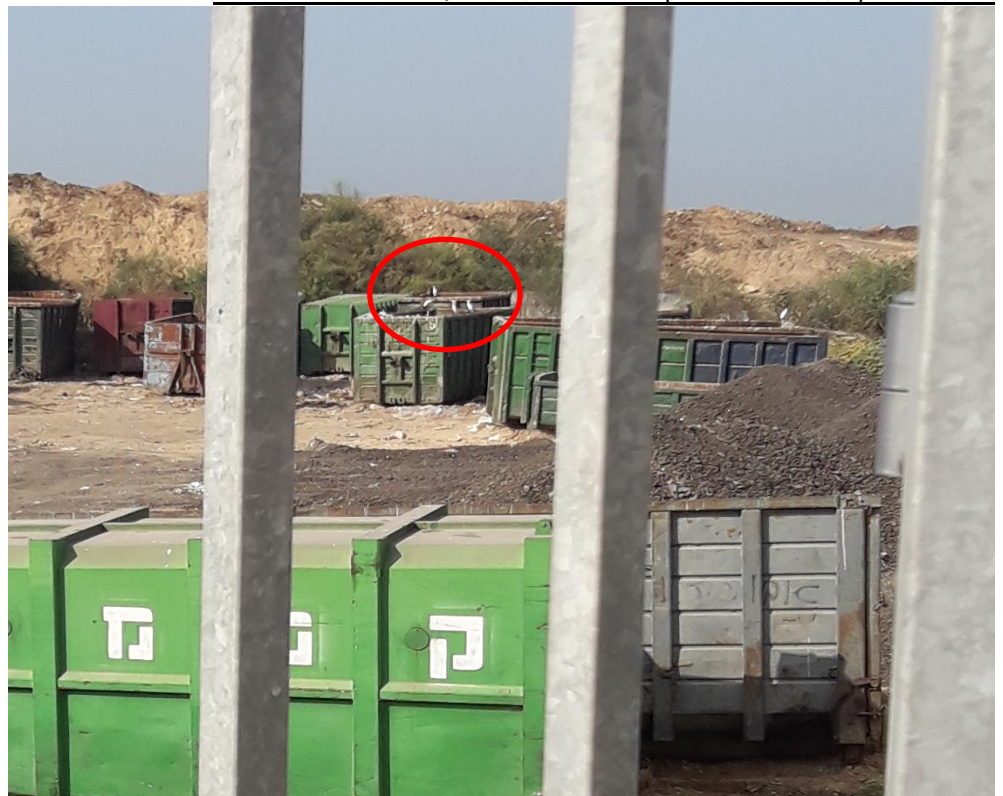
תמונה 5 – צולם במעמד התצפית (14.11.19). שטח העירייה, מכולה מלאה בפסולת פריקה ביולוגית ממיון מכאני בתחנה. ניתן לראות את התקבצות הציפורים מעל הפסולת והמכולה.

| שעה | פעילות |
|---|---|
| 10: 23 | לשטח העירייה נכנסה משאית רמסע עם מכולה, המשאית פרקה את המכולה בשטח העירייה על קרקע חשופה. סוג הפסולת במכולה נראתה כפסולת פריקה ביולוגית ממיון מכאני בתחנת המעבר. מעל למכולה התקבצו ציפורים בשונה משאר המכולות בשטח. המשאית אספה מכולה ריקה משטח העירייה והניחה אותה בתוך תחנת המעבר מתחת לפתח דרכו נופלת הפסולת הפריקה ביולוגית ממיון מכאני. |

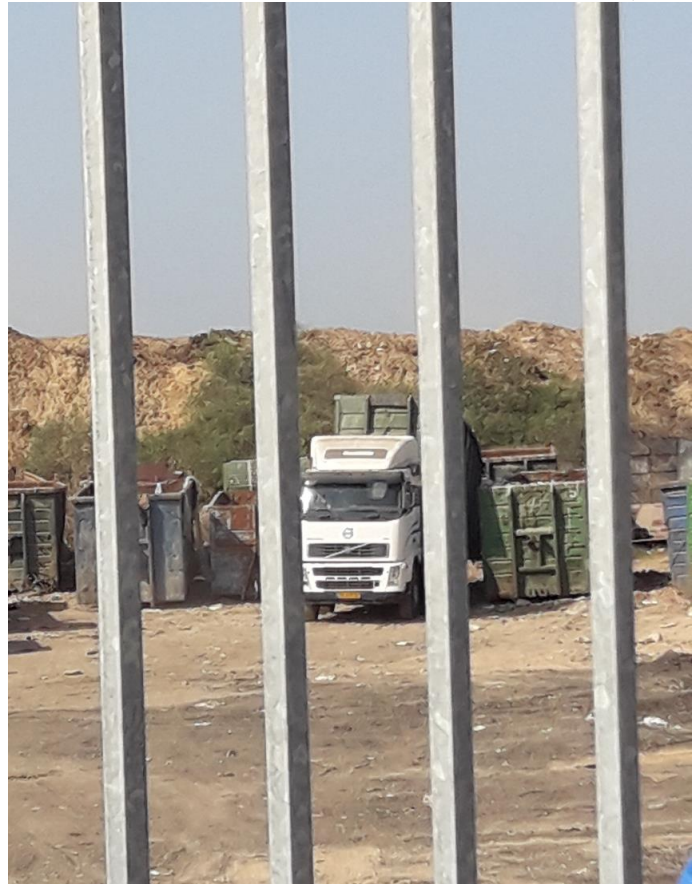
תמונה 6 – צולם במעמד התצפית (14.11.19). שטח העירייה, משאית מורידה מכולה מלאה בפסולת פריקה ביולוגית ממיון מכאני בתחנה.

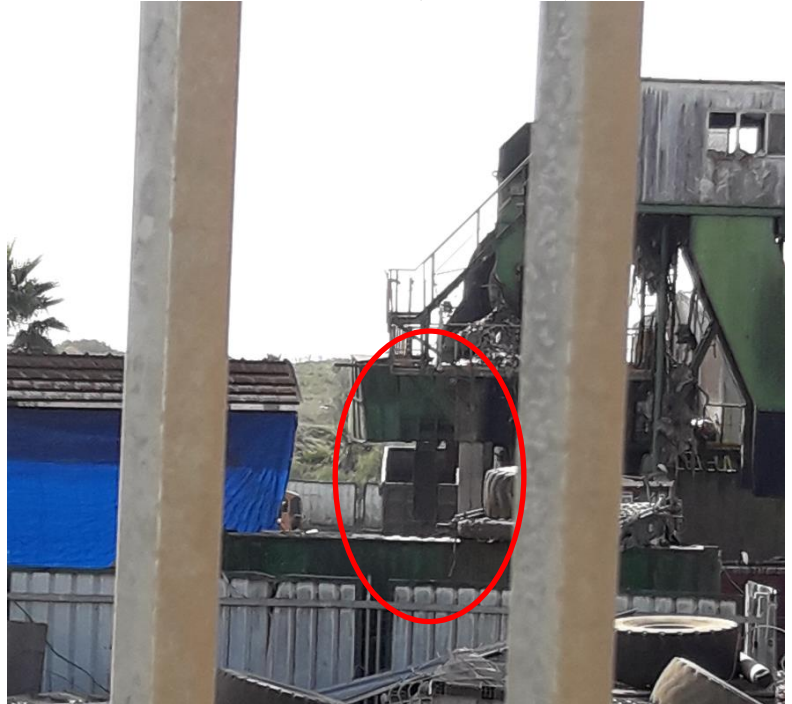
תמונה 7 – צולם במעמד התצפית (14.11.19). ניתן לראות שעמדת הקליטה לפסולת פריקה ביולוגית ריקה והמשאית מחזירה מכולה ריקה לעמדה לקליטת הפסולת הפריקה הביולוגית ממיון מכאני.
