הנדון: דו"ח סיור פיקוח בקומפוסט מפרץ והגליל המערבי בע"מ, לא ידוע - צפון שנערך בתאריך 25/06/2018

**מטרת הסיור: פיקוח על פי תוכנית**

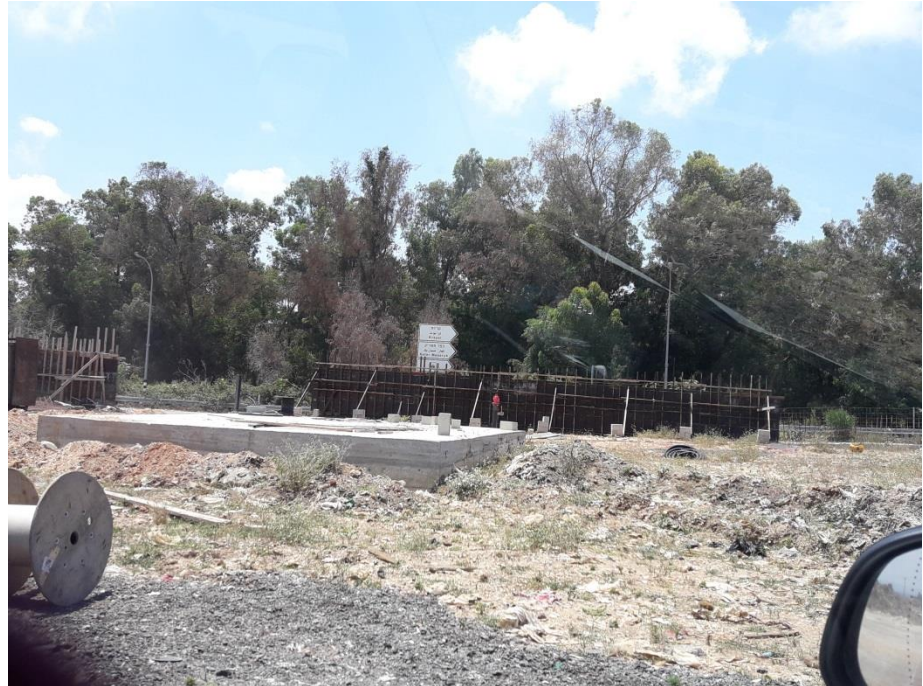
תמונה מס' 1 : מראה בניית גדר בכניסה לאתר.

| אזור/מתקן | התנאי הנבדק | ממצא | דרישה | דיווח על ביצוע<br>עד לתאריך |
|---|---|---|---|---|
| | מסביב לשטח העסק<br>מותקנת גדר היקפית<br>אטומה בגובה שני<br>מטרים לפחות | יש להסדיר את<br>הגדר מסביב לכל<br>האתר הדבר מהווה<br>הפרה של סעיף 3.2.4<br>ברשיון העסק. | יש להסדיר את<br>הגדר מסביב לכל<br>האתר. | 02/09/2018 |

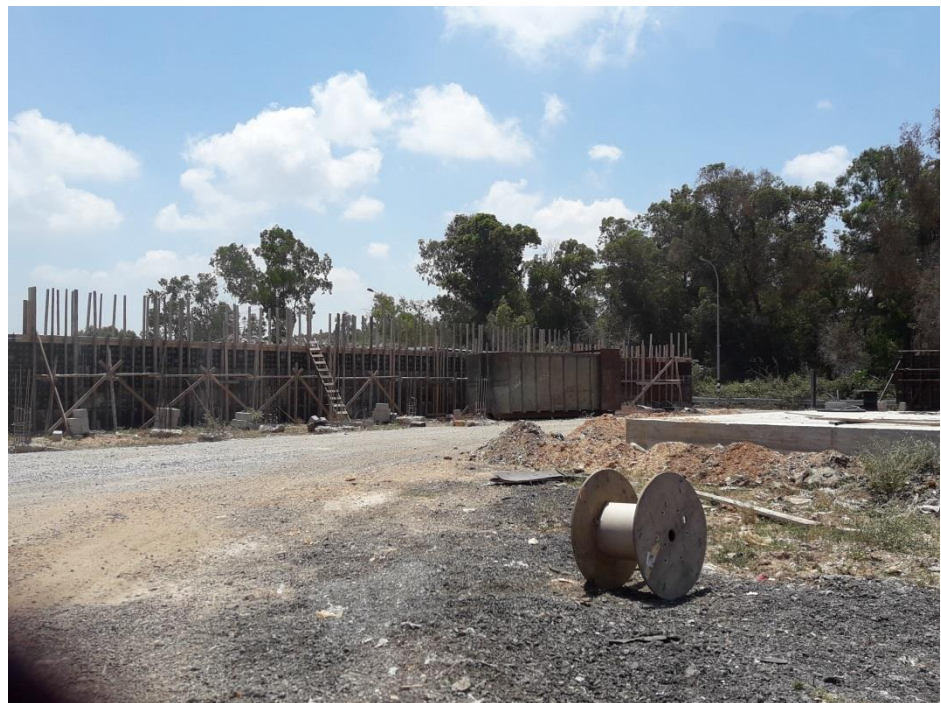
תמונה מס' 2 : מראה עוד חלק של הגדר בכניסה לאתר אשר נבנה

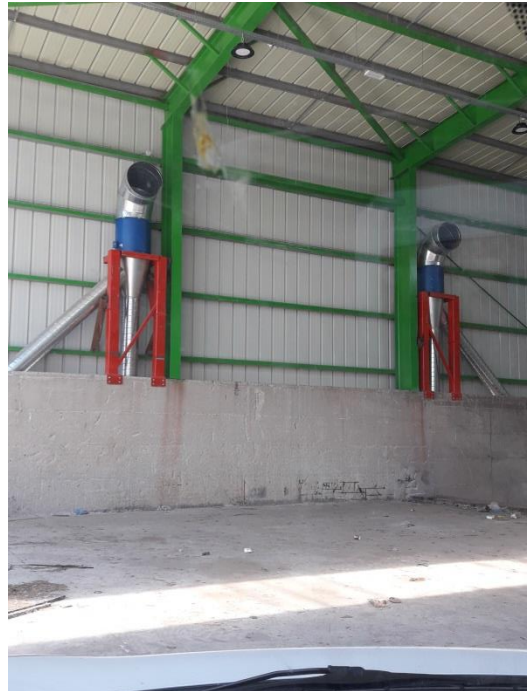
| אזור/מתקן | התנאי הנבדק | ממצא | דרישה | דיווח על ביצוע<br>עד לתאריך |
|---|---|---|---|---|
| | המערכת לטיפול באוויר/<br>ריחות תקינה ועובדת | פילטר הביולוגי<br>הקיים באתר<br>המשמש לטיפול<br>בריח ממבנה של<br>הקומפוסט. אינו<br>מתוחזק כראוי,<br>המצה ייבשה,<br>קיימים סדקים<br>רבים על גבי<br>המצה, שמהם יוצא<br>אוויר לא מטופל<br>הגורם למטרדי ריח.<br>הדבר מהווה הפרה<br>של סעיף 3.2.3<br>ברשיון העסק. | יש להעביר נוהל<br>המפרט את<br>התחזוקה השוטפת<br>של הפילטר | 02/09/2018 |

אבקש להבהיר כי התחנה אינה עומדת בתקנות רישוי עסקים תחנות מעבר לפסולת תשנ"ח 1998. לאתר אין רישיון עסק בתוקף ולא קיימים רישיונות בנייה. אדגיש שבאתר יש בניה נרחבת לרבות התקנת מאזני גשר, גדר בכניסה לאתר, בסככה למיון פסולת יש בנייה של פילטר ביולוגי (בסיור ניצפה שנוספה ארובה אשר יוצאת מפילטר ביולוגי)

תמונה מס' 3 מראה את הארובות היוצאות מפילטר ביולוגי

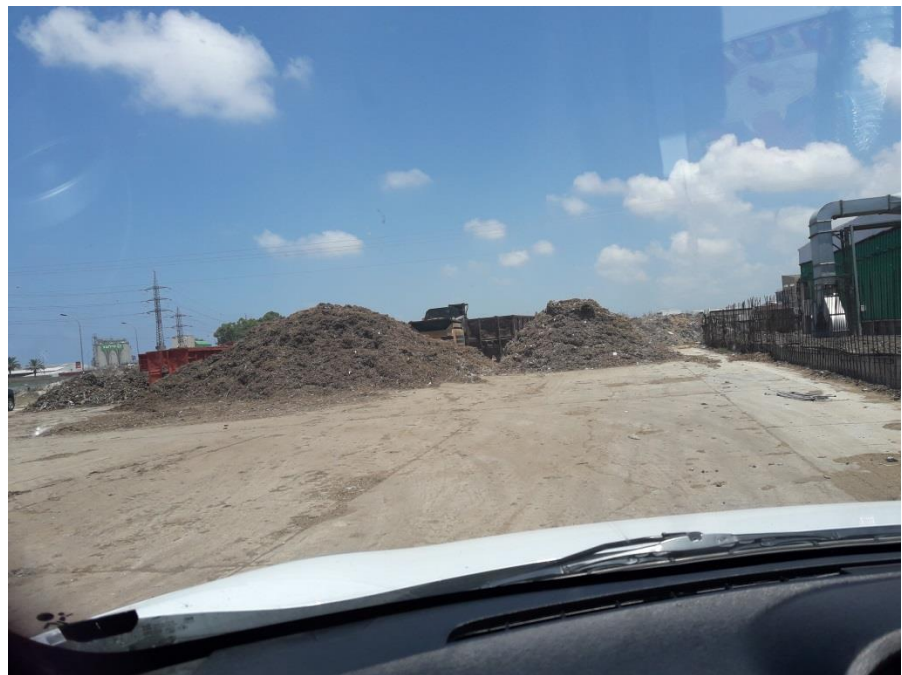
| אזור/מתקן | התנאי הנבדק | ממצא | דרישה | דיווח על ביצוע<br>עד לתאריך |
|---|---|---|---|---|
| | גובה ערימות הפסולת<br>בעסק לא עולה על גובה<br>הגדר ההיקפית | גזם המאוחסן<br>באתר, עובר את<br>הגובה של גובה גדר<br>ההיקפית. הדבר<br>מהווה הפרה של<br>סעיף 4.8 ברשיון<br>העסק. | יש להוריד את גובה<br>הערימות לפחות<br>לגובה של הגדר. | 24/01/2019 |

תמונה מס' 4 : ערימת גזם
