## **סקר קרקע משלים**

### **תחנת פז בר,**

**באר-שבע.**

**ינואר 2013**

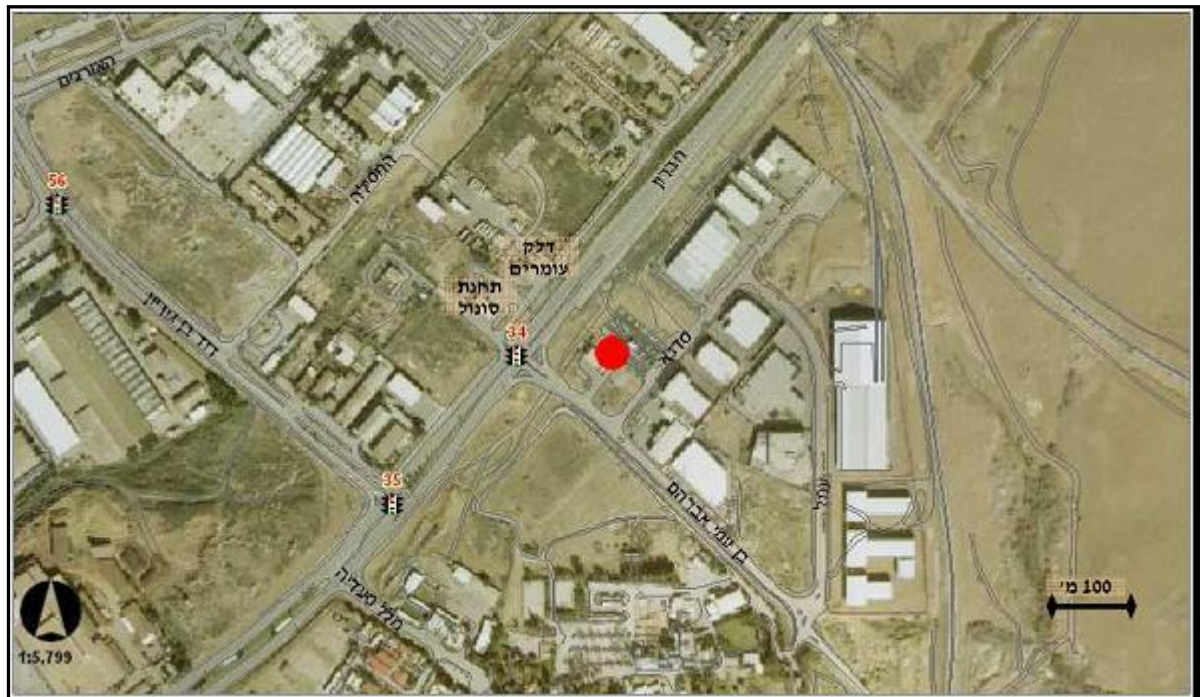
תרשים 2- שימושי קרקע על רקע תצ"א

התחנה ממוקמת באזור תעשייה מכתשים, ביציאה המזרחית של ב"ש, לכיוון עומר.  
מצפון לתחנה עובר כביש 60 - ב"ש/עומר, וכ- 400 מ' נמצאת תחנה של חברת 'דלק'. מדרום  
לתחנה ישנו כביש גישה לאזור תעשייה ושטח פתוח. ממערב ישנה תחנת דלק של חברת 'סונול'  
במרחק של כ- 150 מ'. ממזרח סוכנות רכב ומוסכים.  
כק"מ דרום מערבית לתחנה הנמצאים מפעל מכתשים ב"ש ומפעל הברוס ב"ש הישן.

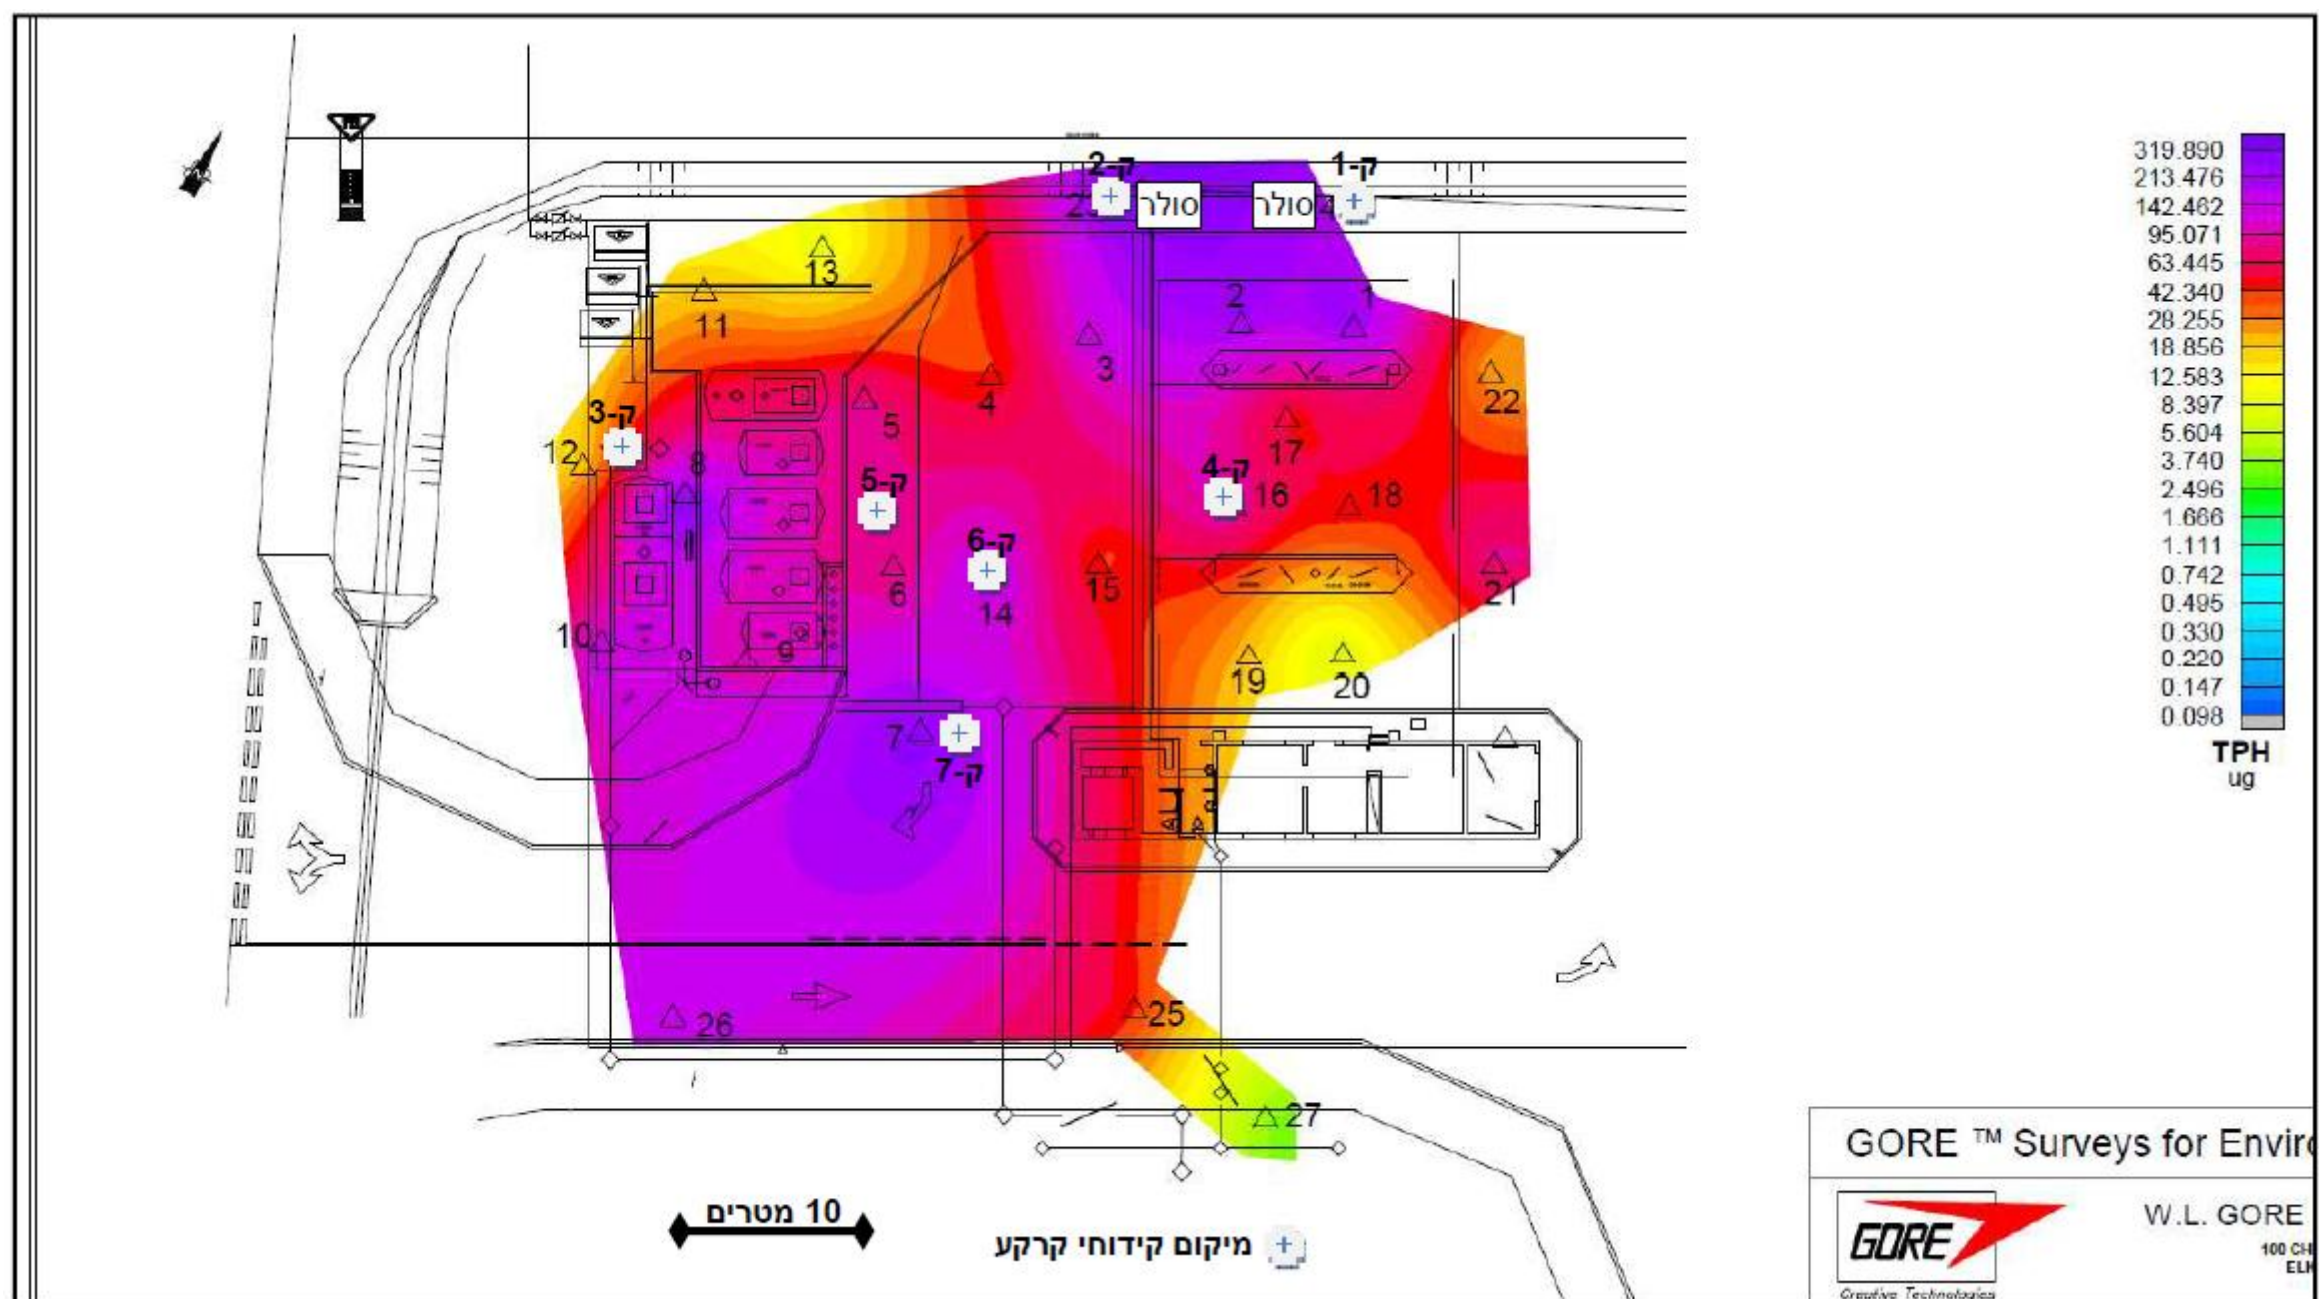
תרשים 3-מיקום קידוחי קרקע וקידוחי גז ( ע"ג מפת תוצאות TPH של סקר הגז).

1. תוכנית הסקר, שאושרה ע"י המשרד להגנת הסביבה, כללה ביצוע קידוחים באזורים אשר נחשדו כמוזהמים ע"פ ממצאי סקר הגז, וכן קידוחים מעבר לגבולות עליהם הצביעו הדוגמים הפאסיביים כחשודים בזיהום. הקידוחים בוצעו בעזרת מכונת קידוח – geoprobe בשיטה של דחיקה ישירה. בשיטה זו נלקחו דגימות קרקע בלתי מופרות.

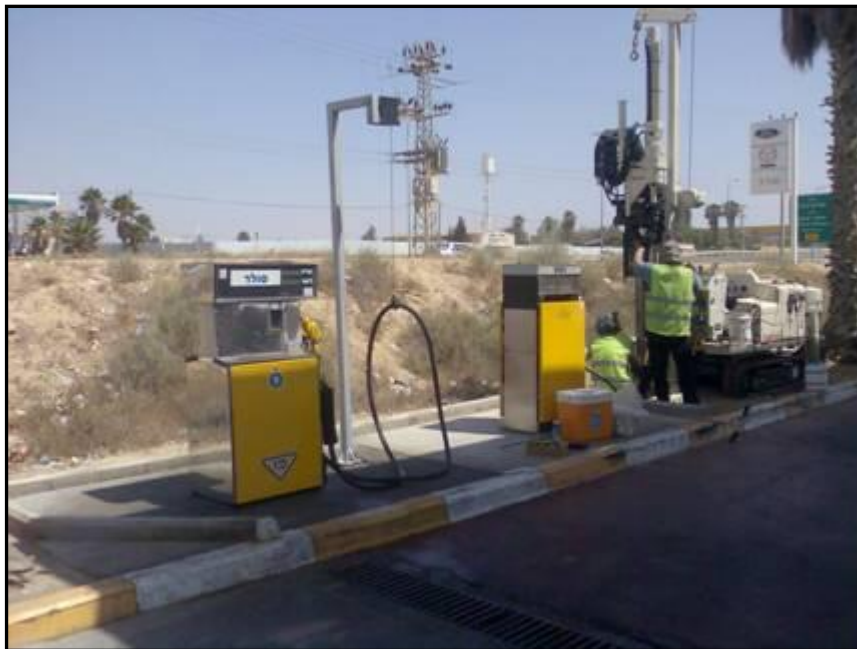
תמונה 1 – קידוח 1

ממצאי המעבדה תואמים את ממצאי השדה, וברב הקידוחים (למעט ק-1) לא נמצאו חריגות מערכי הסף לאזור זה. החריגות, בריכוזי ה TPH בלבד, שנתקבלו ב ק-1 מעומקים של כ 2.4 ו 3.6 מטרים, הינם חריגות קלות מאוד יחסית (669 לעומת 500 מ"ג/ק"ג).

לאור החריגות הקלות מאוד, העומק הרדוד, אשר תוחם אנכית ולאור מיקומה של התחנה (באזור תעשייה עם רגישות הידרולוגית נמוכה מאוד) אנו ממליצים לאפשר פירוק טבעי של מרכיבי הדלקים בקרקע, עם אפשרות למעקב נקודתי בעת עבודות סביבתיות אחרות בתחנה.

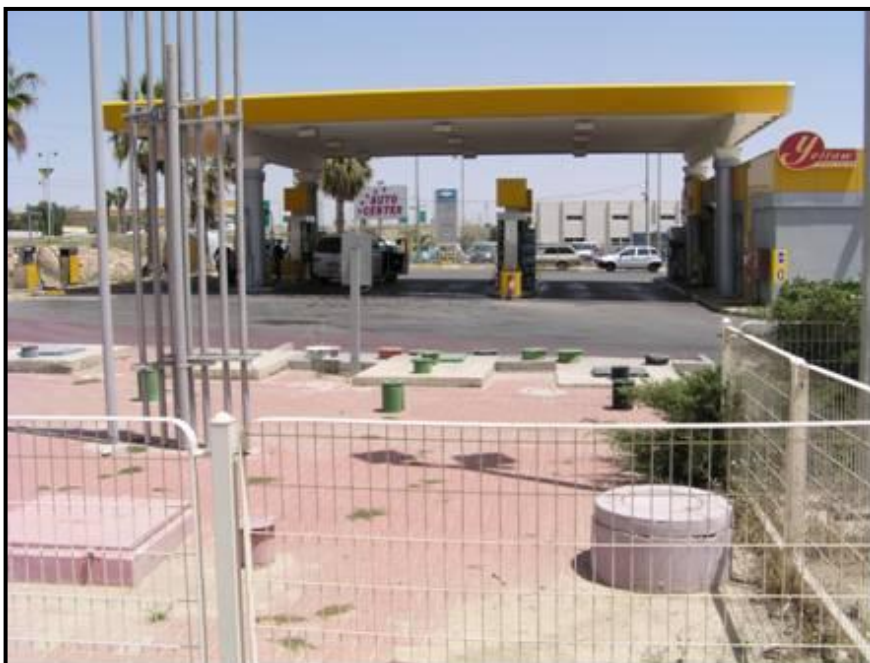
תמונה 2 – כללי ממערב למזרח - חוות מיכלים ורציפי תדלוק

בתחנה מאוחסנים ארבעה סוגי דלקים בשבעה מיכלים תת קרקעיים בעלי דופן אחת. הדלקים הם : בנזין 95, בנזין 98, נפט וסולר ( מוצר 96 אינו בשימוש).  
חוות המיכלים, הנמצאת דרום מערבית, לרציפי התדלוק כוללת :  
מיכל סולר – ליטר, מיכל סולר – ליטר, מיכל בנזין 96 – ליטר – לא פעיל ,  
מיכל בנזין 95 – ליטר, מיכל בנזין 95 – ליטר, מיכל בנזין 98 – ליטר, מיכל  
נפט – ליטר.  
תדלוק כלי הרכב מתבצע ב-4 מנפקות בשני ברציפי תדלוק. בנוסף קיימות שתי עמדות תדלוק  
מבודדות : עמדת תדלוק סולר ונפט צפונית מערבית לרציפי התדלוק. מנפקה מבוטלת קיימת ליד  
מנפקת הנפט, ומנפקה נוספת ברציף תדלוק הצפון מערבי.
