## **דוח סקר גז קרקע פאסיבי , בשיטת Beacon**

### **תחנת דלק עומרים,**

### **באר-שבע.**

**ע"י לודן טכנולוגיות סביבה בע"מ**

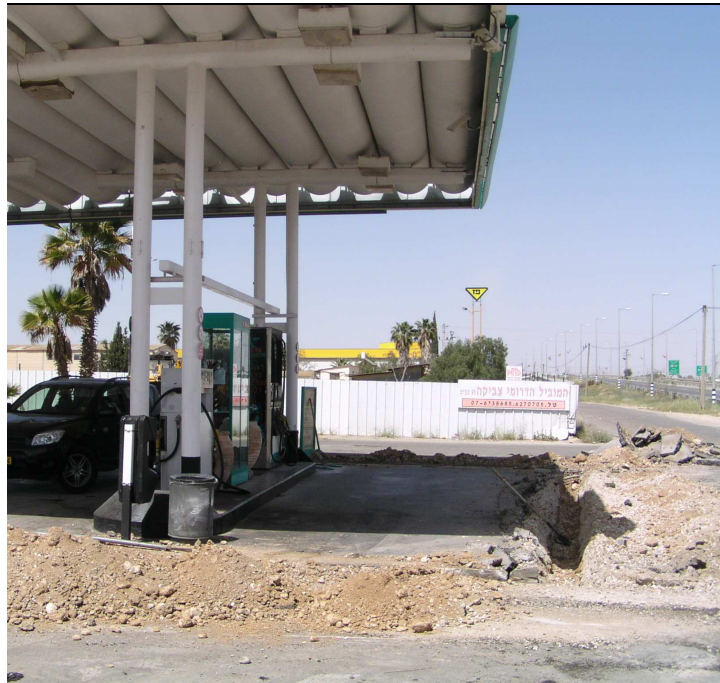
תמונה 1: חפירה מבט ל צפון מזרח.

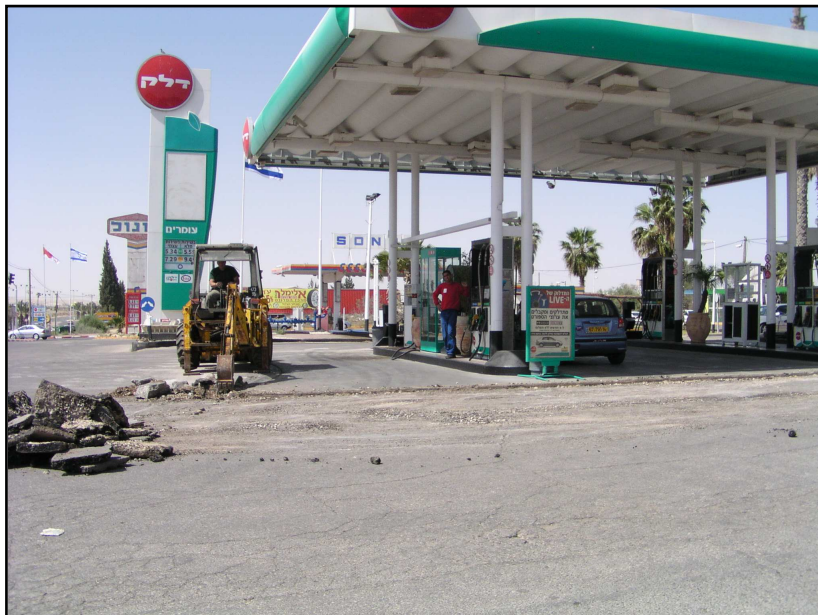
תמונה 2: חפירה כללי מבט לדרום מערב.
