**הנדון: דוח ממצאי סקר היסטורי (Phase I) – פרויקט מתחם תעסוקה ותעשייה באר שבע,  
עורף תחנת סונול עומרים, באר שבע**

# דו"ח ממצאים, סקר היסטורי (Phase I) – פרויקט "מתחם תעסוקה ותעשייה באר שבע", עורף תחנת סונול עומרים, באר שבע

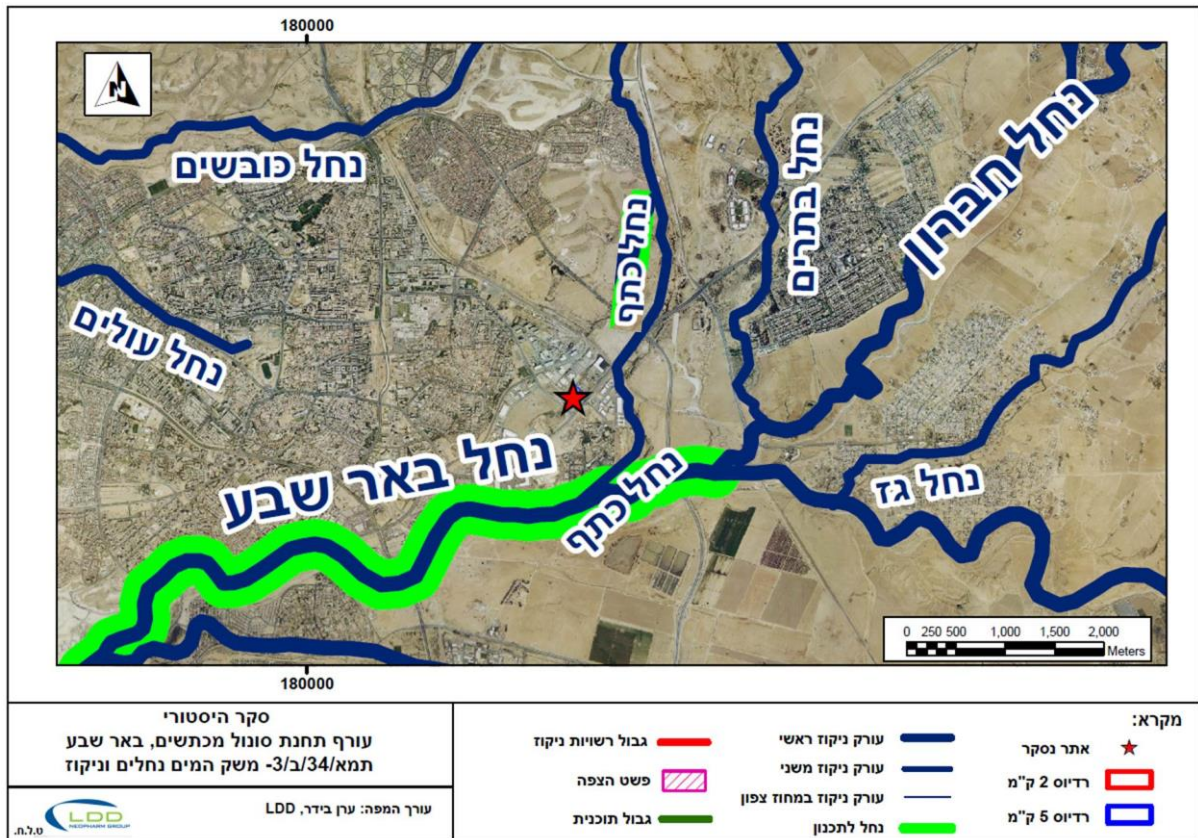
**תרשים 6 – מפת משק המים – נחלים וניקוז, על פי תמ"א 3/ב/34**

**2.6 מיקום האתר על פי מפת משק המים – נחלים וניקוז על פי תמ"א 3/ב/34**  
 האתר ממוקם כ- 550 מ' מערבית לנחל כתף וכ- 1.2 ק"מ צפונית לנחל באר שבע (תרשים 6).

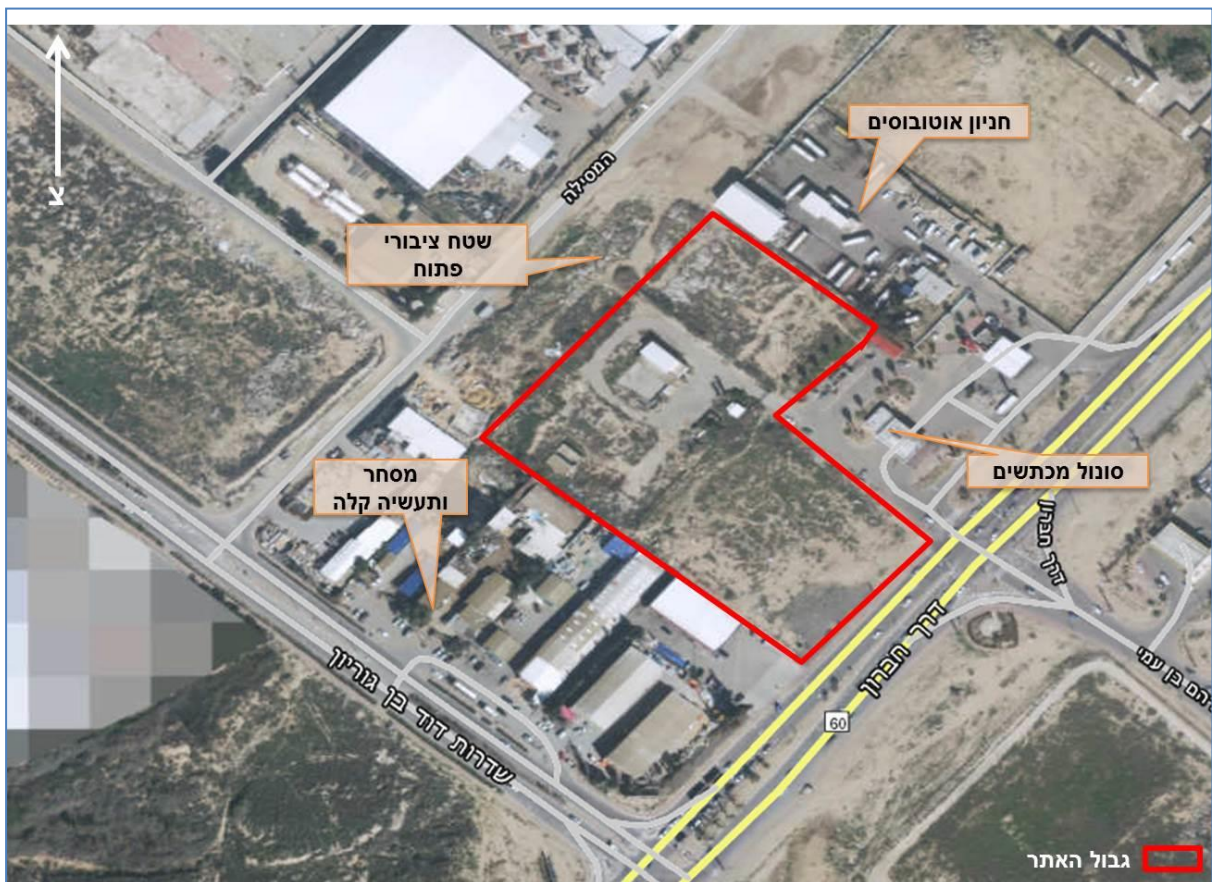
### תרשים 8 – פעילויות בסביבה הקרובה של האתר

להלן הפעילויות המתקיימות בסביבה הקרובה של האתר (תרשים 8):

- **מצפון** – מגרש המוביל הדרומי צביקה – מגרש חניה של אוטובוסים, מוסך ומשרדים.
- **מדרום** – מבני מסחר ותעשייה קלה הכוללים: חנות לחומרי בניין, מסגריה, פנצריה, מחסנים של קבלן חשמל.
- **ממזרח** – תחנת דלק "סונול עומרים". התחנה כוללת מנפקות לתדלוק, חנות נוחות ומתקן שטיפת כלי רכב בעורף התחנה. מעבר לתחנת הדלק נמצא כביש "דרך חברון". לא ידוע האם בוצעו סקרי קרקע בשטח התחנה (הוגשה פניה לקבלת מידע מהמשרד להגנת הסביבה, טרם התקבלה תשובה).

- **ממערב** – שטח ציבורי פתוח ורחוב המסילה. בעבר היתה מצפון לשטח הפתוח מסילת רכבת. כיום השטח ריק ללא כל שימוש, בחלקו עם ערימות פסולת בניין שהושלכה בצורה לא מוסדרת בשטח.

להערכתנו, מסויר בסביבת המתחם נראה כי לא קיים פוטנציאל לזיהום קרקע בשטח האתר כתוצאה מפעילויות שמתבצעות בסביבתו הקרובה.

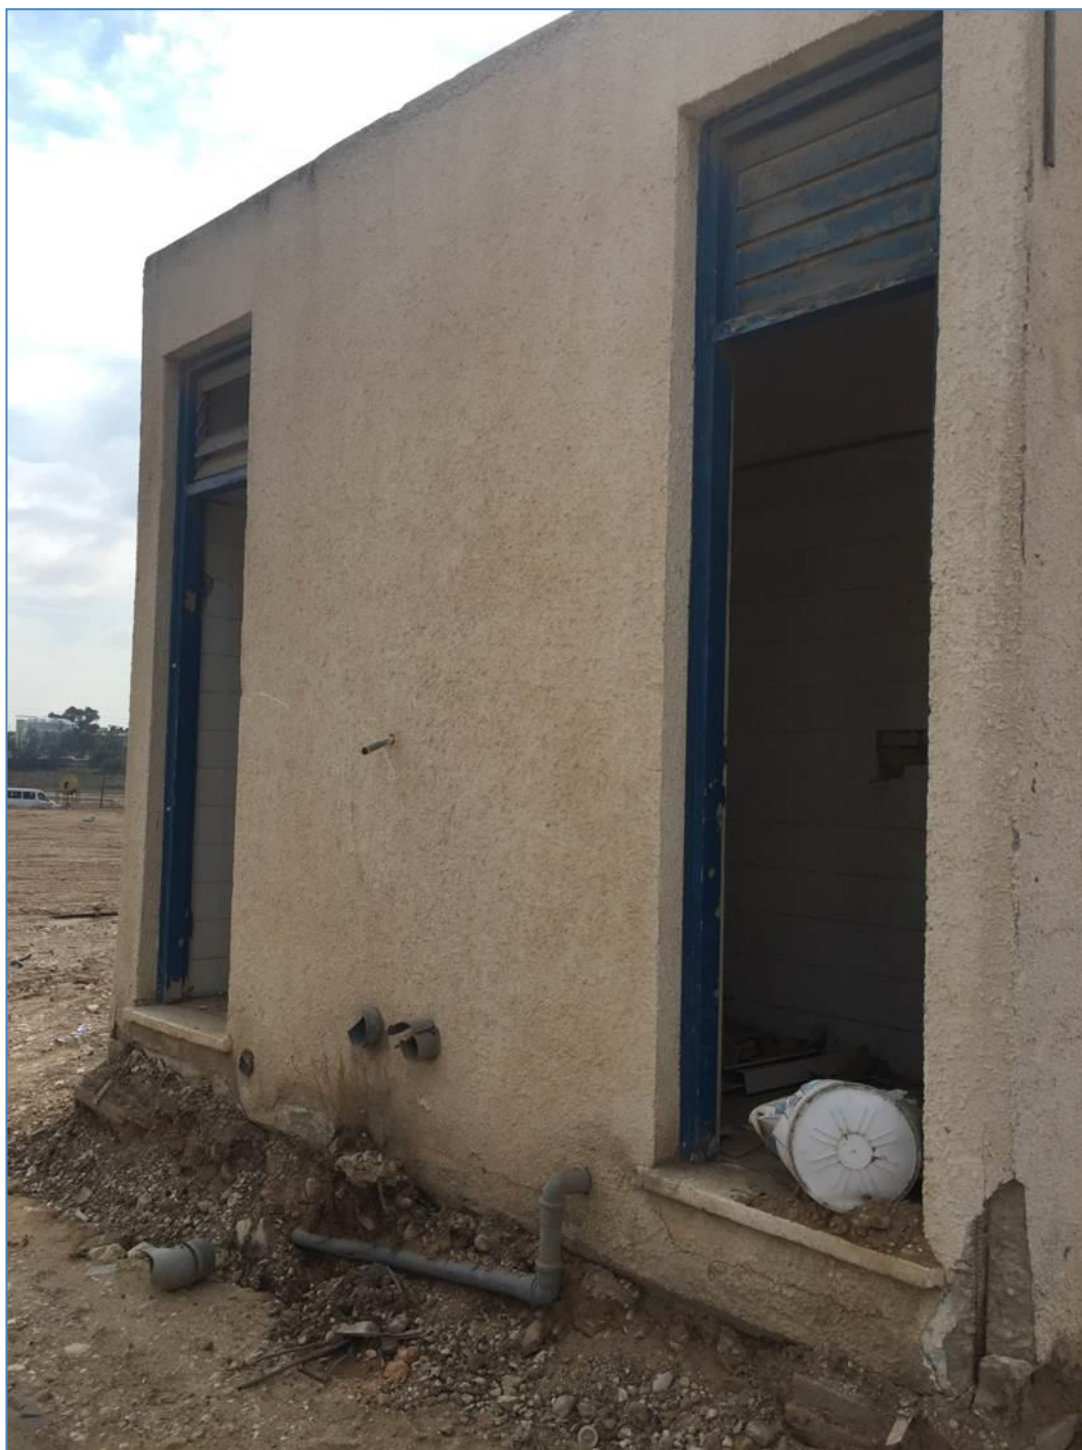
שפכים סניטריים – בסיור שבוצע באתר נראו שירותים סניטריים הממוקמים במבנה בכניסה לאתר. בקיר המזרחי של המבנה נראתה צנרת שכלל הנראה היתה הצנרת הסניטרית שהובילה את השפכים ממתקני השירותים הסניטריים אל מערכת הביוב העירונית (נספח א'). לא נצפו שוחות ביוב בשטח האתר.

מוצא הביוב הסניטרי באתר
