# בקרת רשות תימרור מקומית

חברת נתיבי איילון

דו"ח מסכם

תמוז-אב תשע"ו - אוגוסט-2016

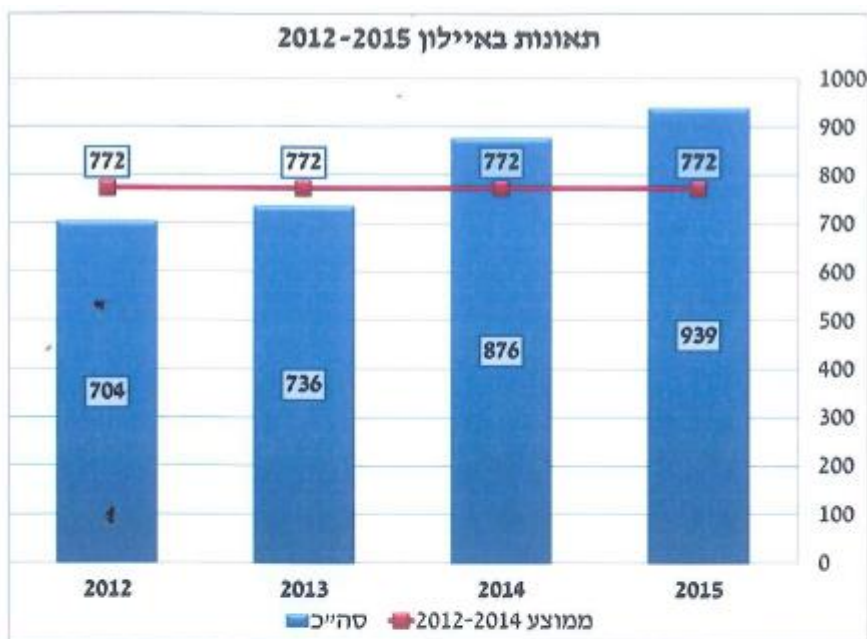
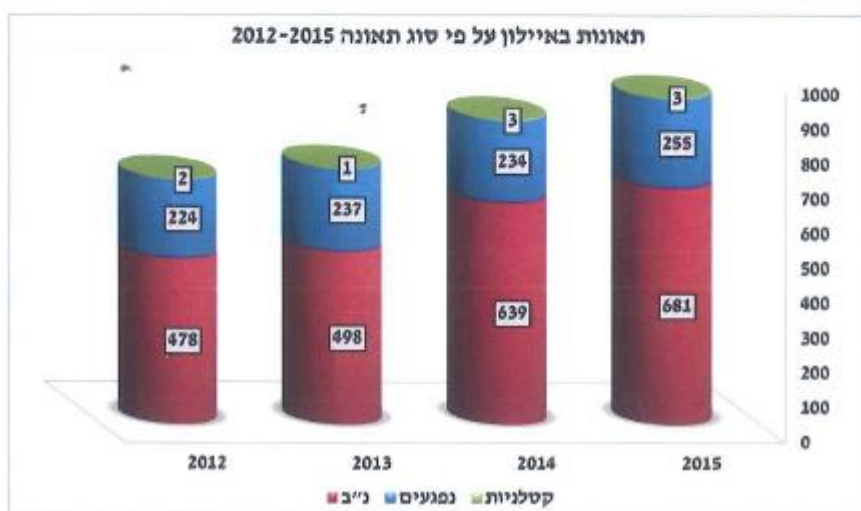
תרשים 1: איילון כללי- שני הכוונים, מס' סה"כ תאונות והתפלגותן בין השנים 2012-2015

- קיימת מגמת עלייה מתמשכת במס' תאונות הדרכים הכללי
- של כ- 7% לעומת השנה אשתקד.
- כל 21.6% בסה"כ התאונות ב-3 שנים אחרונות.
- בכ- 10% תאונות עם נפגעים משנת 2012 בשנת 2015.

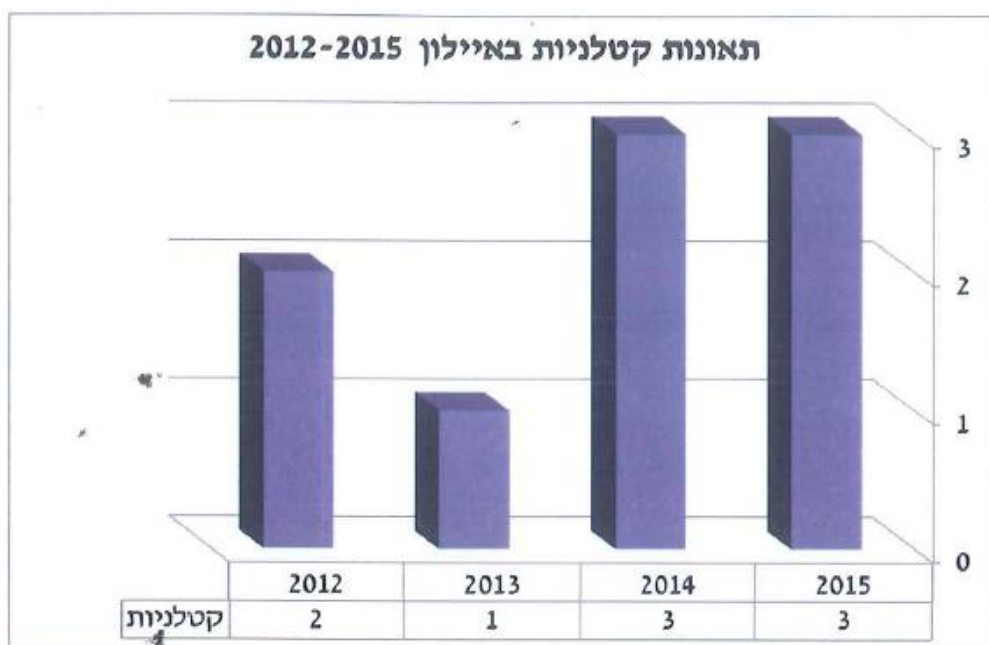
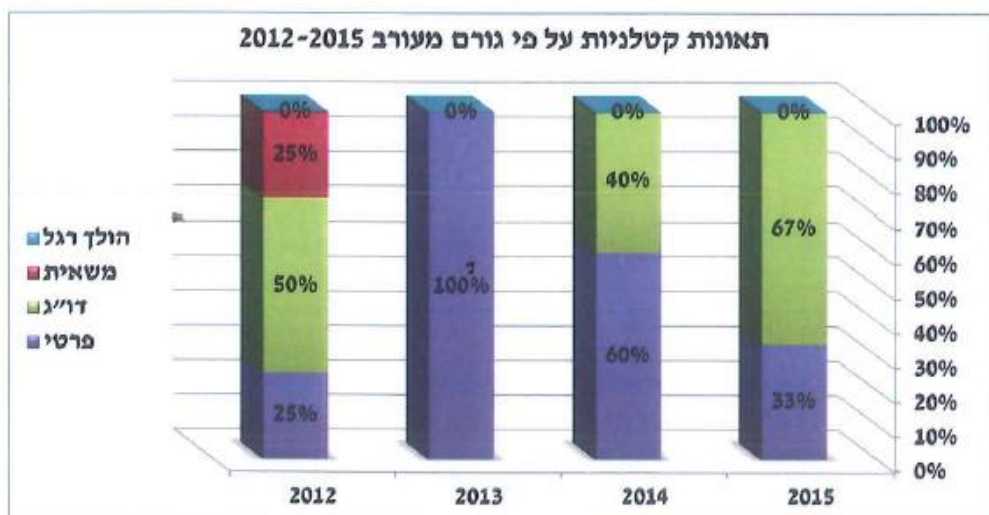
**תרשים 3 : איילון כללי- שני הכוונים, מס' תאונות קטלניות והתפלגותן על פי גורם מעורב בין השנים 2012-2015**

- מס' תאונות דרכים קטלניות בשנת 2015 הינו 3 כאשר ממוצע 3 השנים האחרונות עומד על כ- 2 תאונות לשנה.
- 67% מהמעורבים בתאונות הדרכים הקטלניות בשנת 2015 הינם רכבים דו גלגלים.

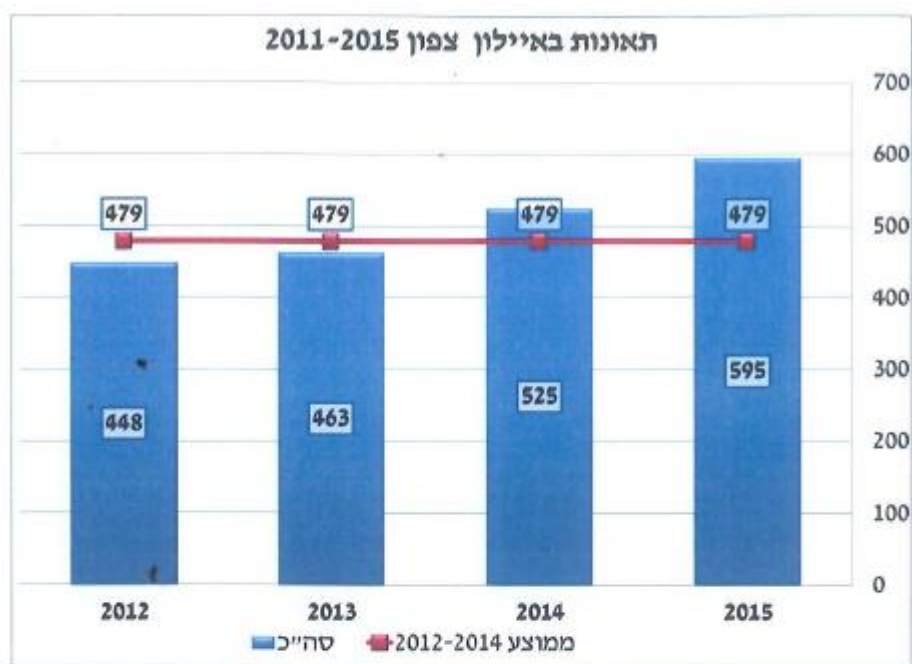
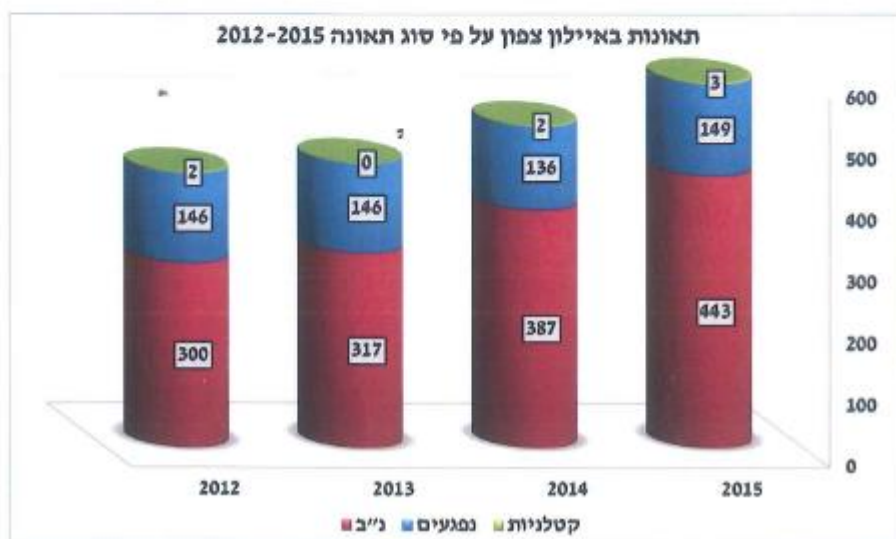
**תרשים 4: איילון צפון, מס' סה"כ תאונות והתפלגותן בין השנים 2012-2015**

- בשנת 2015 אירעו 595 תאונות באיילון צפון, עלייה של כ- 13%, כאשר ישנה עלייה של כ- 10% בתאונות עם נפגעים.

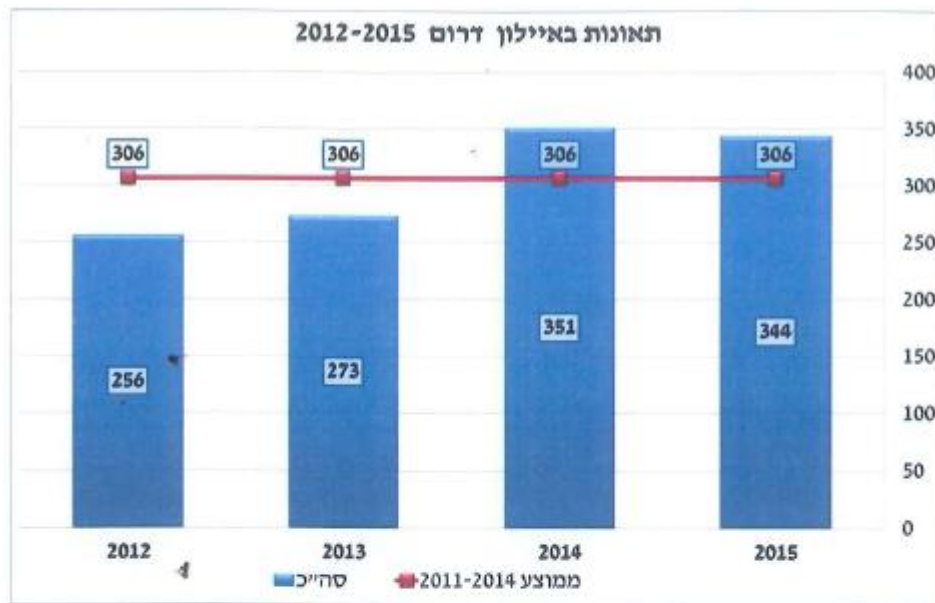
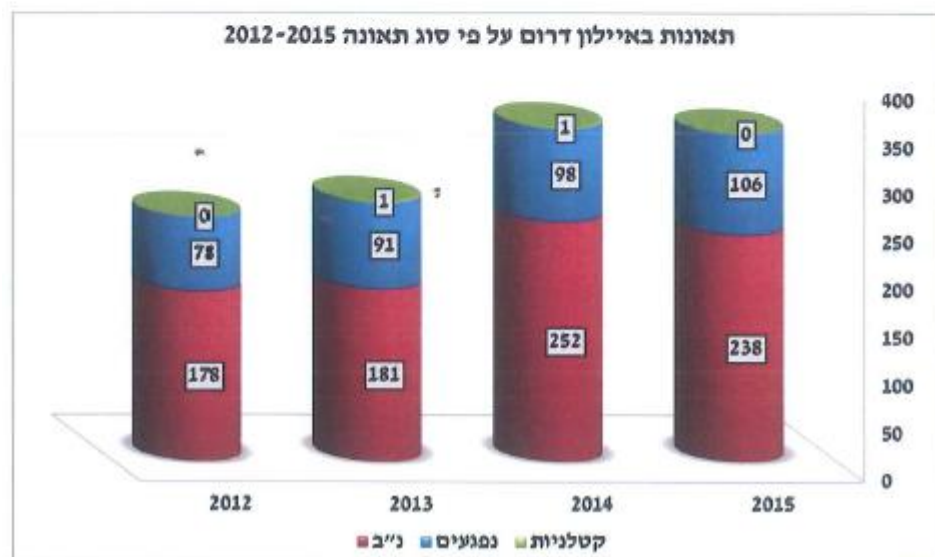
**תרשים 5: איילון דרום מס' סה"כ תאונות והתפלגותן בין השנים 2012-2015**

- בשנת 2015 אירעו 344 תאונות באיילון דרום, ירידה של כ- 2% לעומת שנת 2014
- בהשוואה לממוצע השנים האחרונות ישנה עליה של כ- 12% בסך התאונות
- עלייה של 19% במספר התאונות עם נפגעים לשנת 2015 בהשוואה לממוצע שנים 2012-2014

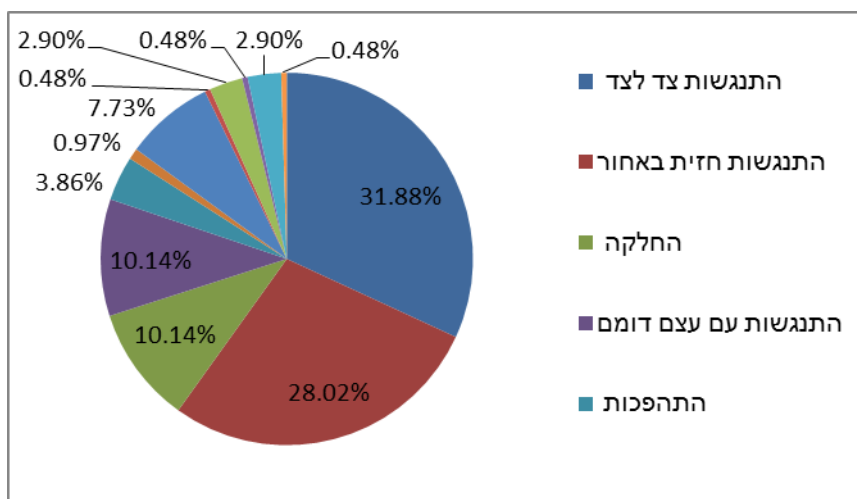
**תרשים 6: התפלגות סוג התאונה באחוזים**

- סוג התאונה השכיח ביותר הינו "התנגשות צד לצד" ומהווה כ- 32% מסה"כ תאונות
- 28% מסה"כ התאונות מסוג "התנגשות חזית באחור"
- כ- 10% מסה"כ תאונות מסוג החלקה, ו-10% מסוג התנגשות עם עצם דומם.

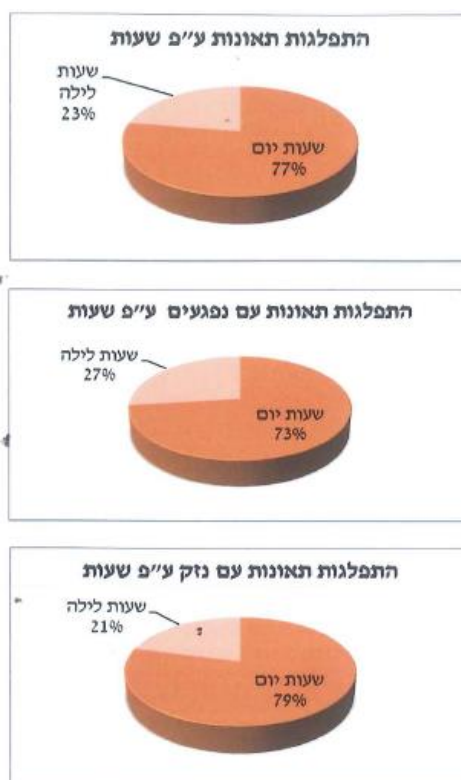
- תאונות לילה : (נתוני דוח תאונות דרכים 2015- חברת נתיבי איילון)**
- באיילון צפון כ- 27% מהתאונות הינן תאונות לילה ובאיילון דרום אחוז תאונות לילה הינו כ- 32%.

**תרשים 7: איילון צפון, התפלגות תאונות על פי שעות**

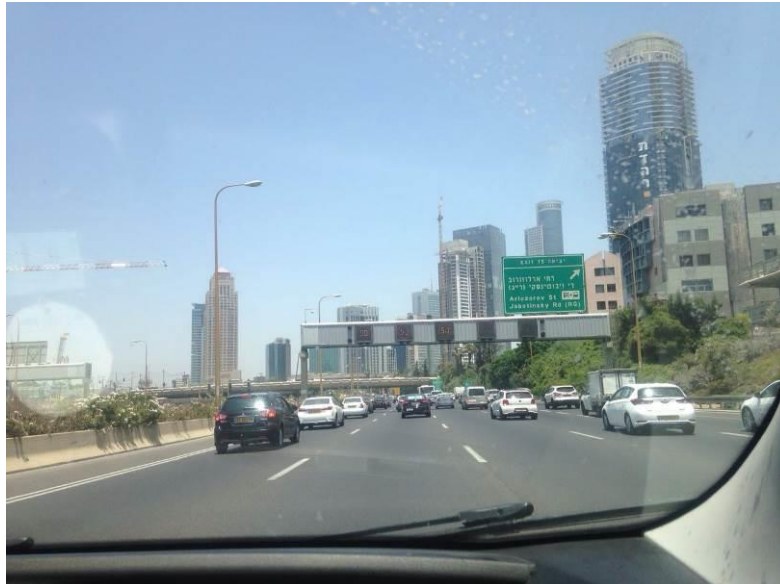
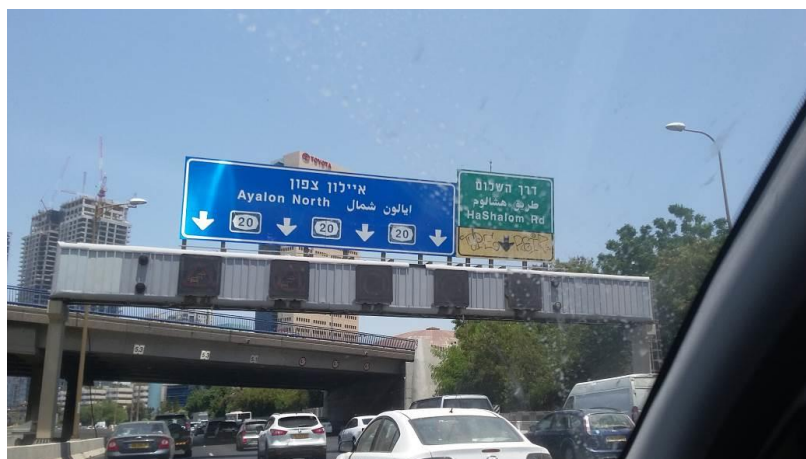
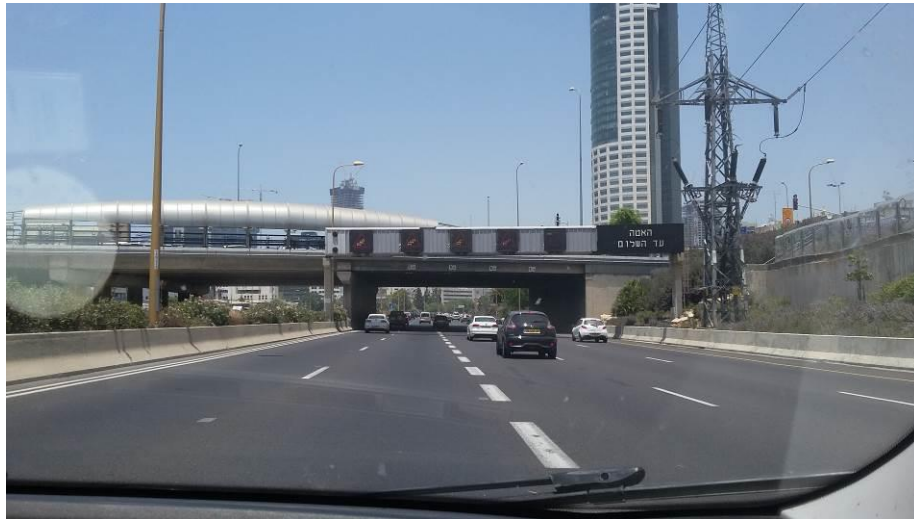
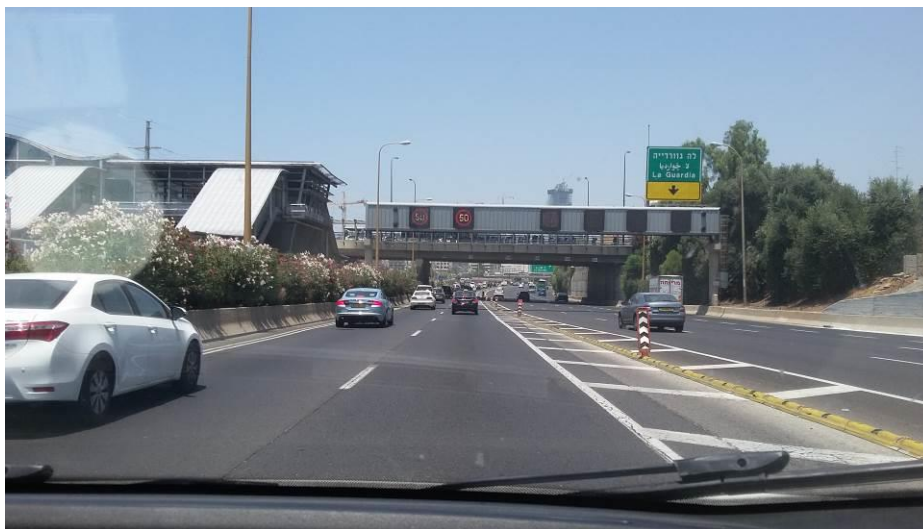
1. רוחב השוליים בחלק מהקטעים שלאורך נתיבי איילון אינו עומד בהנחיות לתכן גיאומטרי של דרכים בין עירוניות, הנ"ל מהווה בעיה בטיחותית מאחר ולשול תפקיד חשוב במתן מענה לעצירת חירום וכולי'.

תמונות 1, 2, 3, 4: כיתוב על גבי השילוט העילי והנראות בחלק מהשילוט האלקטרוני לא טובה רוחב שול שמאלי אינו עומד בהנחיות לתכנון דרכים בין עירוניות.

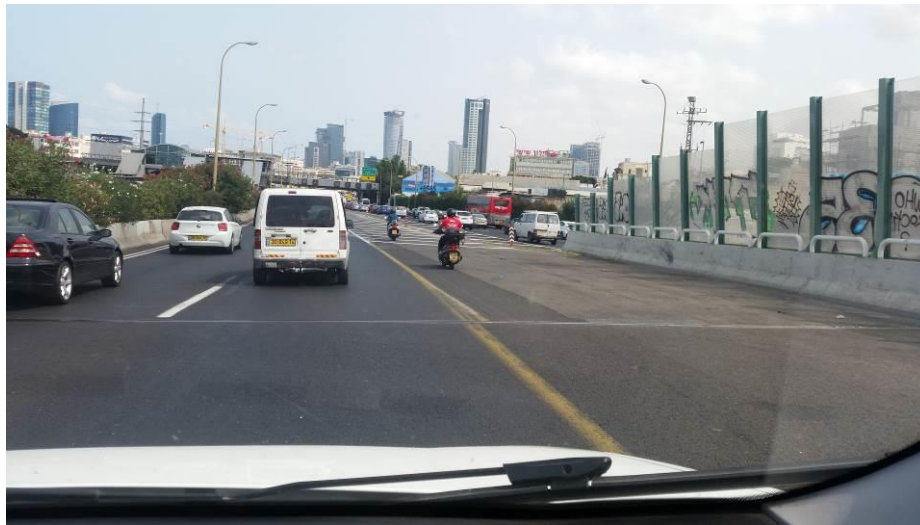
1. רמת האחזקה של הסדרי התנועה וסימון על פני הדרך טובה מאד.
2. רוחב שול שמאלי אינו בהתאם להנחיות (פחות מ- 1.2 מ' לכל האורך)
3. לאורך קטע קיבוץ גלויות – לה גוארדיה השול משני צידי הדרך אינו בהתאם להנחיות, מהתרשמות ויזואלית ללא מדידה, שול שמאלי כ- 0.5 מ' ושול ימני משתנה בין 1.0-1.5 מ'.
4. מחלף לה גוארדיה: גשר שילוט אלקטרוני עילי לא מתוחזק, הנראות לא טובה, חלק מהשילוט כבוי חלקית.
5. שול ימני בקטע מעל דרך מס' 1 רחב מאד, הרוחב לא בהתאם להנחיות, וסימון 807 אינו רציף.
6. יש להסיר את ציור גדר, הגראפיטי לא חלק מהסדרי התנועה

תמונה 1: שול ימני רחב מאוד, סימון 807 אינו רציף, הגראפיטי לא חלק מהסדרי התנועה.

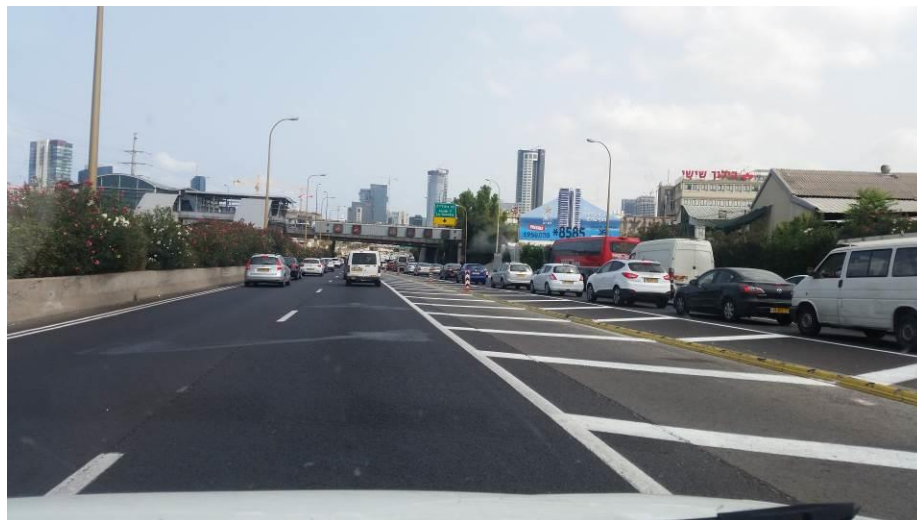
7. נעשה שימוש במפרדת נתיבים גמישה, חסרים סמנים אנכיים 112 (שחור לבן).

תמונה 2: הנראות של השילוט האלקטרוני לא טובה, שול שמאלי ברוחב לא בהתאם להנחיות, חסרים סמנים אנכיים 112 (שחור לבן) ע"ג המפרדה הגמישה.

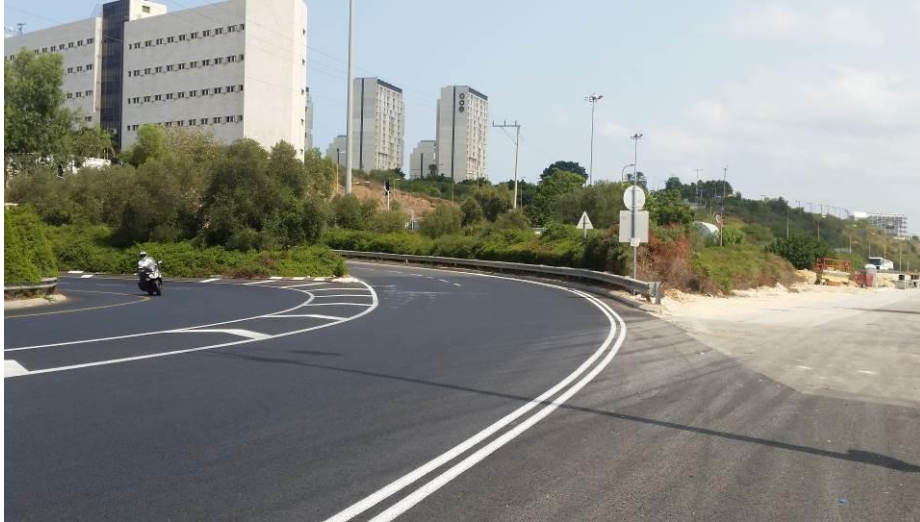
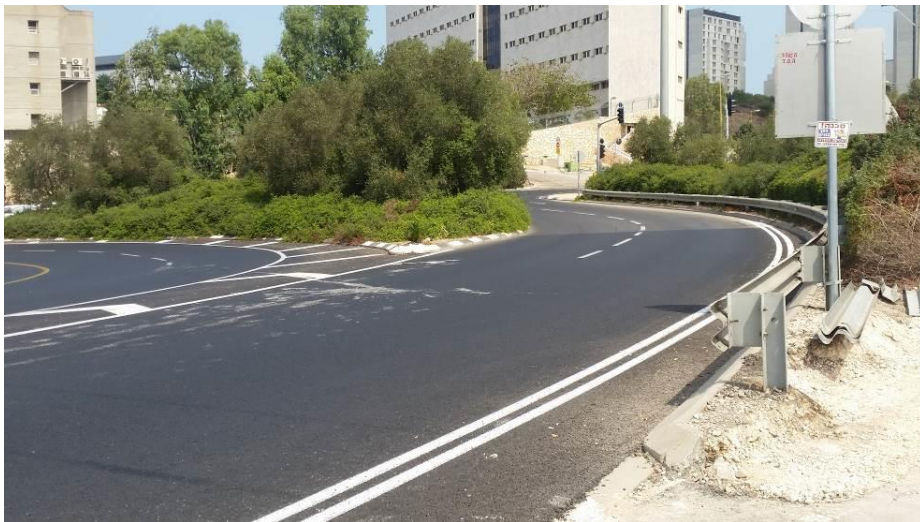
1. ברחוב ירוחם משל, קיים שטח עבודה צמוד לרמפת העליה מהאוניברסיטה לאיילון, השטח פעיל, רואים סימנים של התחברות גלגלי משאית, מעקה בטיחות לרכב מפורק ללא מגלש, החיבור אינו מתוממר, לא ברור באם חיבור זה מהווה כניסה ויציאה של כל רכב או רכב עבודה בלבד, במידה והכניסה מותרת לרכב עבודה בלבד יש לציין זאת, או לחילופין חסר תמרור איסור כניסה למקרה והחיבור הינו יציאה בלבד, וחסר תמרורי אזהרה לרכב היוצא ומשתלב בתנועה.

תמונות 1 ו- 2 : פתח לא מתומרר המהווה גישה לשטח עבודה, פירוק מעקה בטיחות קיים ללא מגלש.

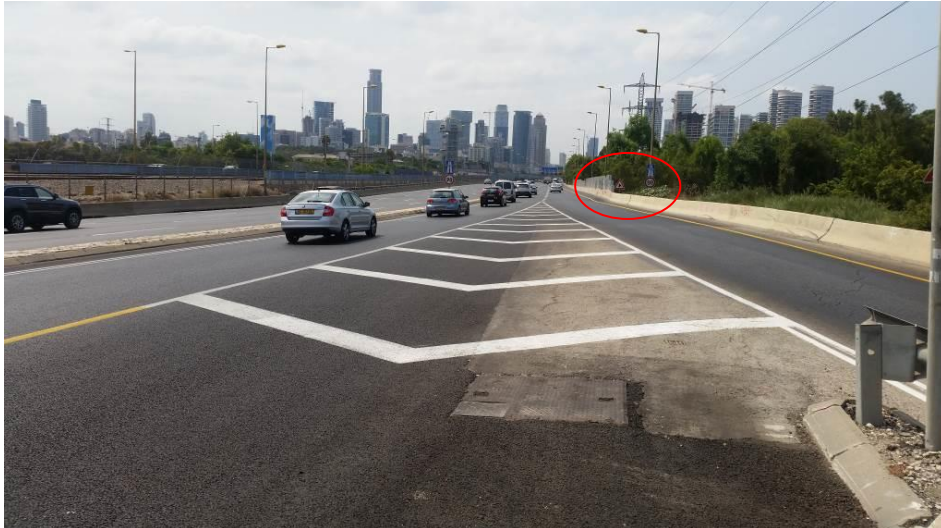
- ב. מעקה הבטיחות הקיים הינו מסוג W שאינו בתוקף מס' שנים וללא מגלש.
- ג. תמרור 126 מוסתר ואינו בגובה התואם את ההנחיות להצבת תמרורים.
- ד. סימון 803 לא חודש ע"פ רוחב של הפסים ורואים את הסימון הישן.

תמונה 3 : תמרור 126 מוסתר ואינו בגובה התואם את ההנחיות להצבת תמרורים.

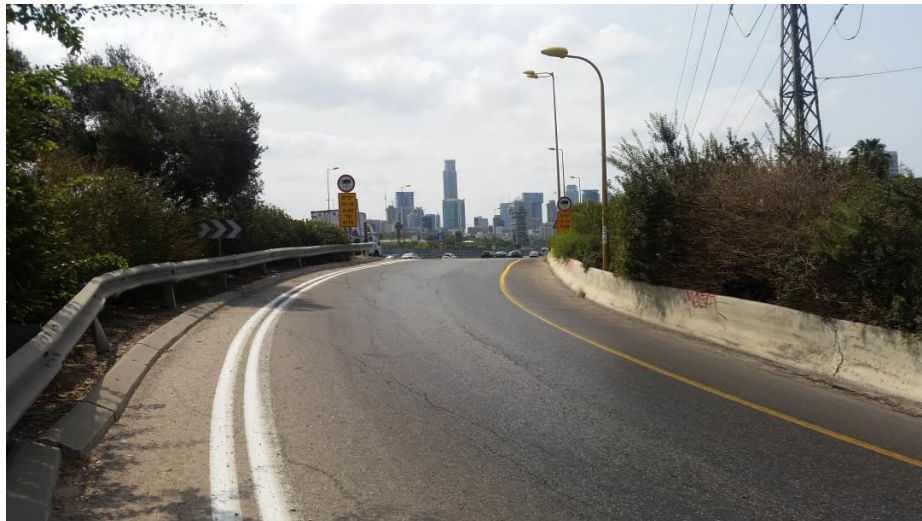
א. רמת האחזקה אינה טובה: קיימת פגיעה במעקה הבטיחות, תשתית אספלטית בכביש הרמפה סדוקה, מהתרשמות ויזואלית קיימת גם גליות.

תמונה 4 : פגיעה במעקה בטיחות, סימון 803 לא חודש ע"פ רוחב של הפסים ורואים את הסימון הישן.

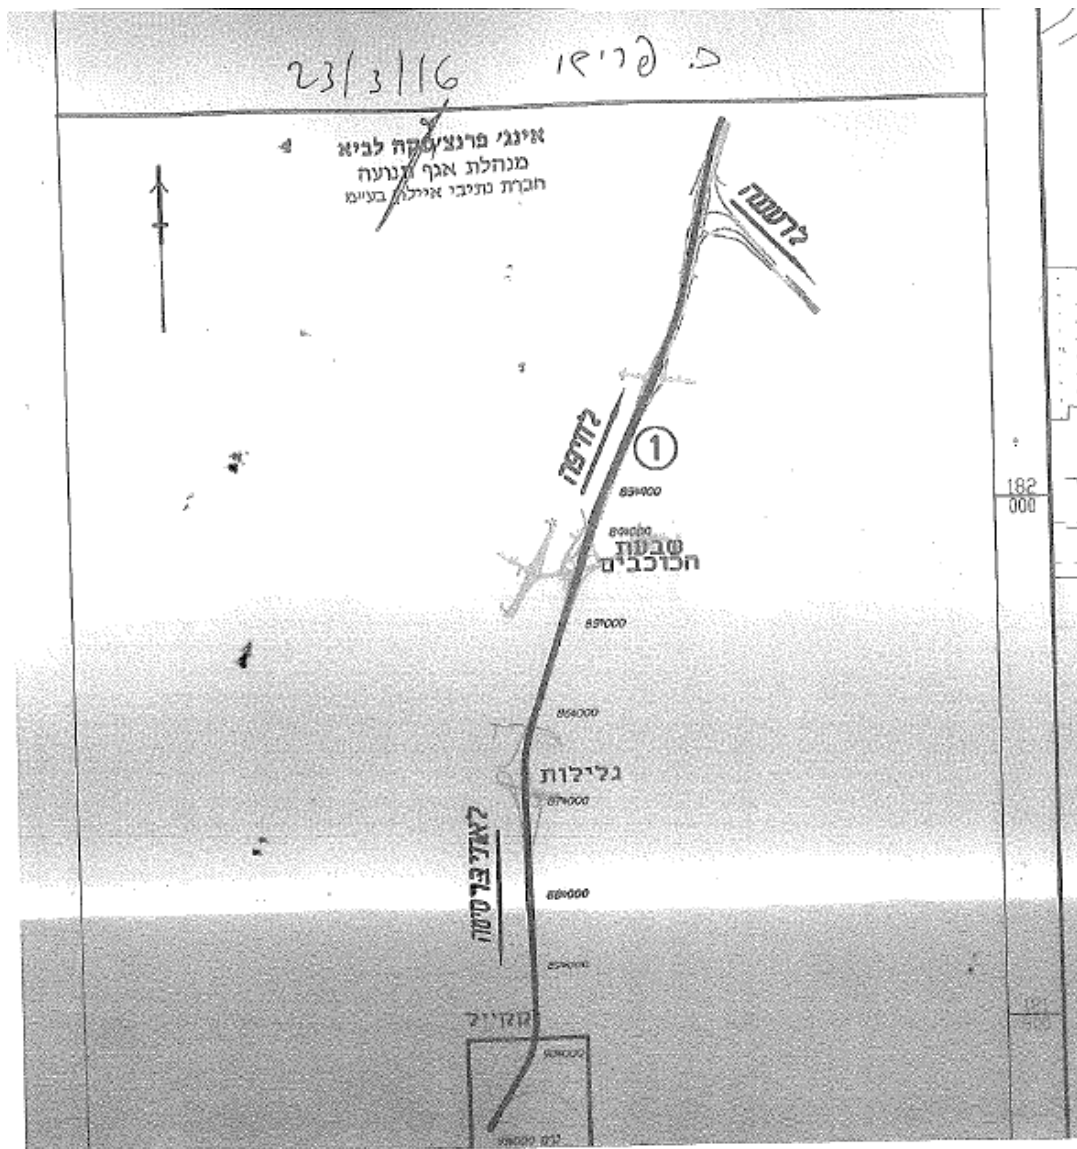
- נספח א' : דוגמא לתכנית הסדרי תנועה זמניים חתומה מיום 23.3.16

| DRAWING<br>תכנית | | תרשים סגירת שני נתיבים | |
