# בקרת רשות תימרוור מקומית

ראמה

דו"ח מסכם

(אלול - תשע"ז) - (ספטמבר - 2017)

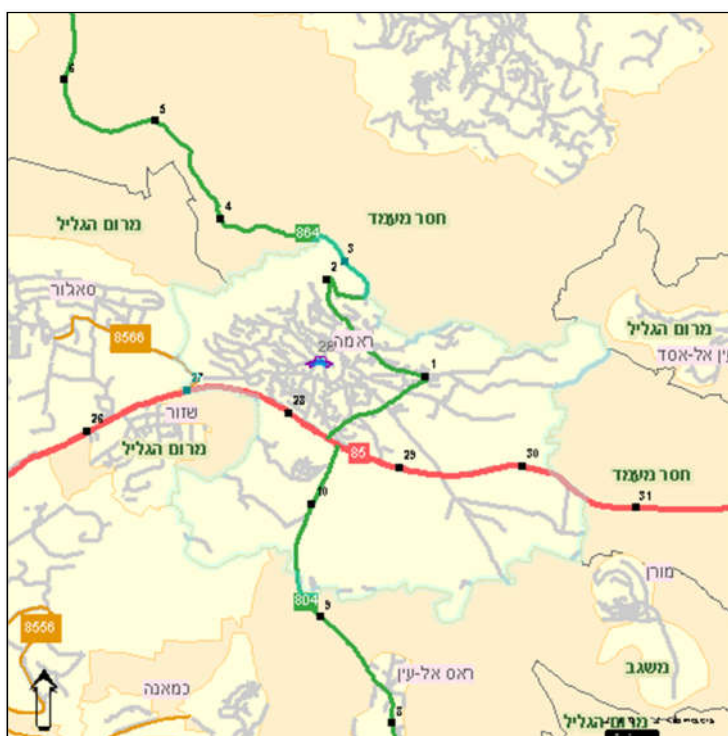
**תרשים 2: ראמה - סימון כללי לתאונות הדרכים בשנים 2012-2016**

מהניתוח מעלה ניתן לראות כי קיימת מגמת עליה במספר תאונות הדרכים בחמש השנים האחרונות. סוגי התאונות הבולטים הם התנגשות חזית בצד ותאונות עצמיות. כמו כן ניתן לראות שכשליש מהתאונות התרחשו בשעות הלילה.

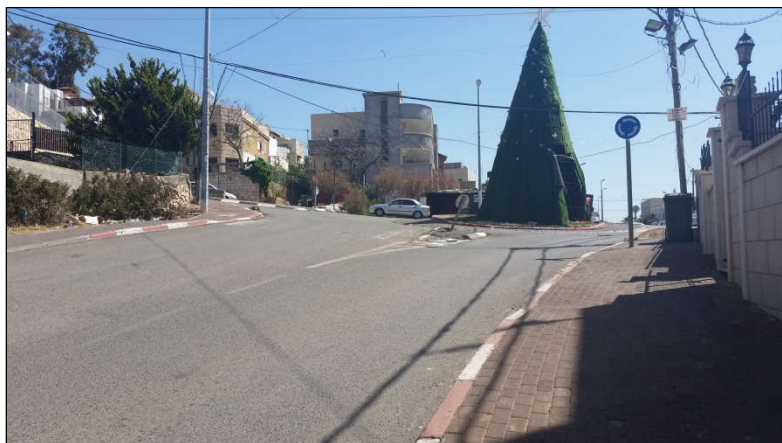
**תרשים 7 – מעגל תנועה בכניסה המערבית לראמה**

מבחינה של האתר נראה שהמעגל שקוע במקומות רבים ויש בעיה של תכן מבנה. לדברי ממונה הבטיחות עובר מתחת למעגל מעיין ולמרות הניסיונות לחיזוק יש עדיין שקיעות באתר.

רמת התחזוקה במעגל נמוכה, נצפה בסיור בור ניקוז שקוע ותמרורים עקומים או שבורים שנפגעו ככל הנראה מרכבים חולפים. כמו כן, הסימון והצבע של מעברי החציה במקום דהוי וכמעט ואינו נראה לעין.

מומלץ לשקול אמצעים לטיפול וייצוב המיסעה באזור המעגל. בנוסף רצוי ולנסות ולהבליט את המעגל באמצעות צביעה מחודשת, תמרור ואמצעי נראות אחרים כאשר מסירים את עץ חג המולד.

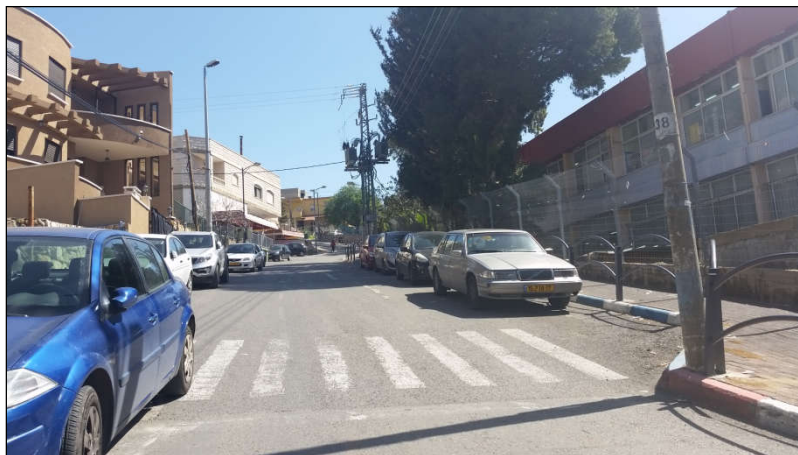
**תרשים 10 – ביה"ס יסודי ראמה**

בית הספר נמצא על צלע ההר, הטופוגרפיה הינה קשה עם שיפועים גדולים. בסמוך לבית הספר המדרכות רחבות והמשכיות אולם במעלה הרחוב קיים עמוד חשמל רחב שמוצב על המדרכה וחוסם את המעבר לתלמידים. בסמוך לבית הספר מותקנים מעקות בטיחות להולכי רגל וקיימים פסי האטה שנועדו להקטין את מהירות הנסיעה של הנהגים שיורדים במורד הכביש התלול בסמוך לבית הספר.

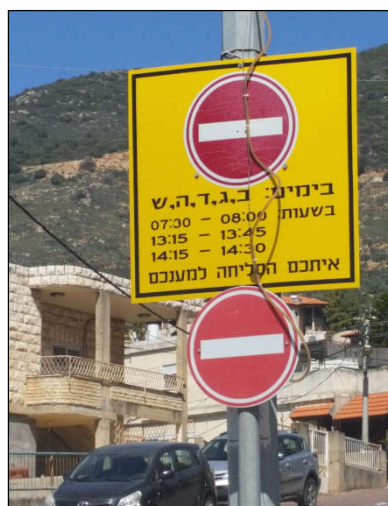
### תרשים 12 – ביה"ס יסודי ראמה – הפיכת הרחוב לחד-סטרי

בשעות הבוקר והצהריים הרשות המקומית הופכת את הרחוב לחד סטרי כדי להקל על התנועה ברחוב ובגישה לבית הספר.

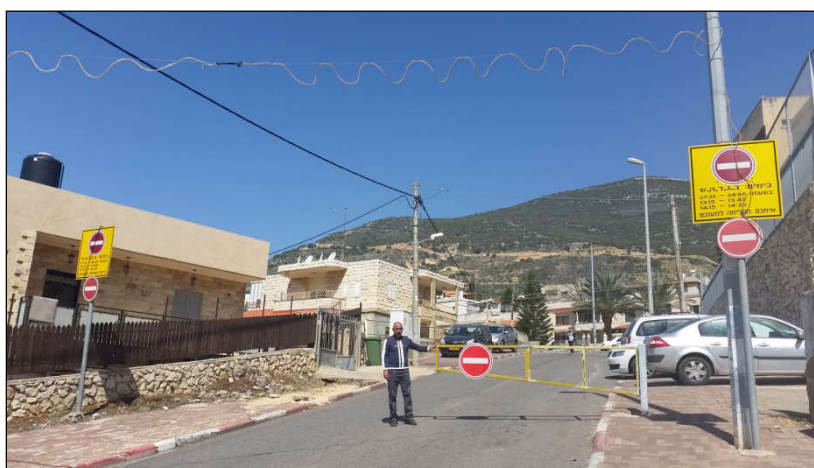
### תרשים 13 – ביה"ס יסודי ראמה – סגירת השער והפיכת הרחוב לחד-סטרי

הרשות הציבה שער ומעמידה שומר בשעות הסגירה של השער שמפנה את הרכבים לדרכים חלופיות. בנוסף שתי בנות שרות לאומי עומדות בתחנת ההורדה כדי לוודא שהתלמידים יורדים וחוצים את הכביש לבית הספר באופן בטוח.

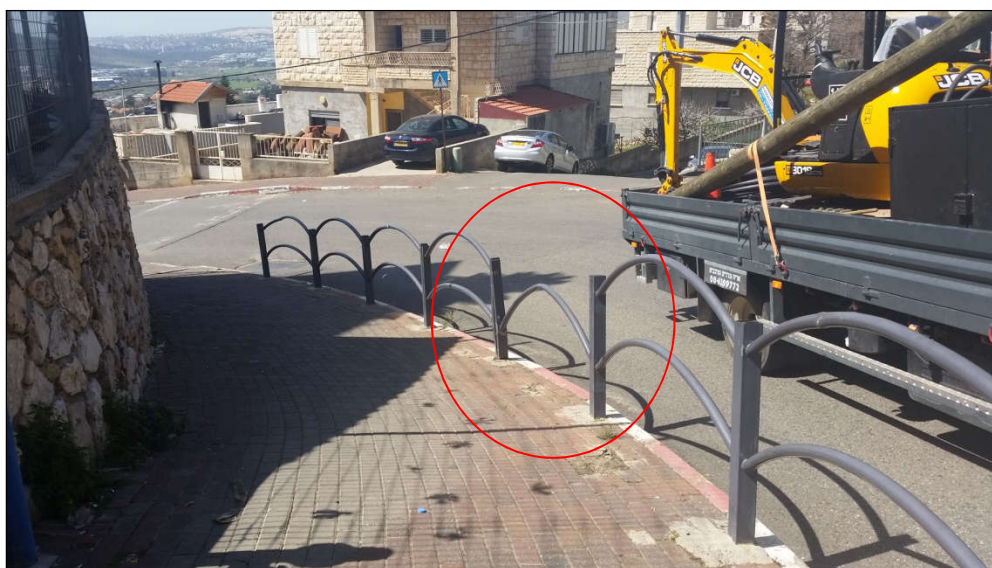
**תרשים 14 – ביה"ס יסודי ראמה – מעקות בטיחות לקויים**

בסמוך לשער בית הספר הותקנו מעקות בטיחות נשלפים (כדי לאפשר כניסת כלי רכב במצבי חירום), יש להקפיד על הצבת מעקה הבטיחות הנייד וההחזרה למקומו שלא בשעת חירום. במורד בית הספר בעיקול מותקנים מעקות בטיחות להולכי רגל, יש לתחזק את הגדרות ולוודא את תקינותם.

מומלץ לפנות את המדרכות לטובת התלמידים באמצעות אכיפה או הזזת עצמים שעלולים להסית את הולכי הרגל לכביש. כמו כן רצוי לבצע עבודות תחזוקה ולהסדיר את מעבר החציה בכניסה לבית הספר.

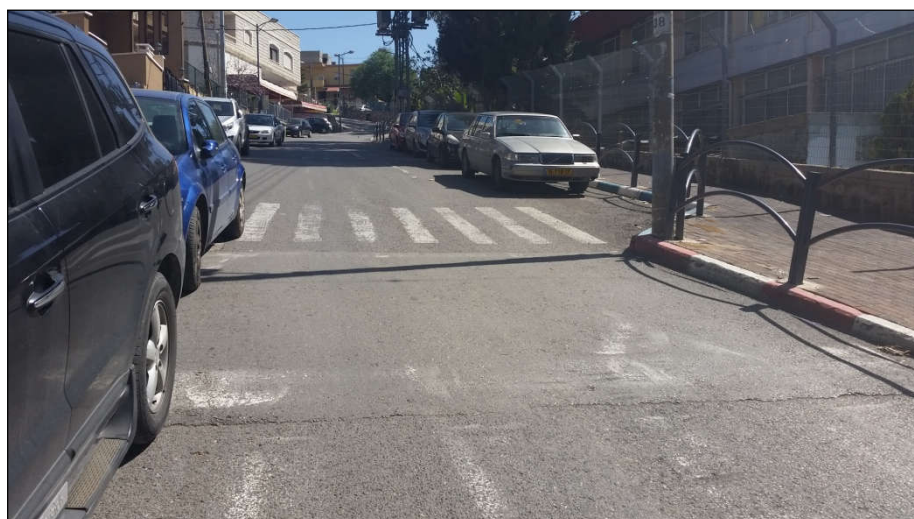
**תרשים 15 – ביה"ס יסודי ראמה – סימון לא תקני של מעבר חציה**

במעבר החציה לא קיימות הנמכות והנגשות, חסר תמרור 306 להולכי רגל והסימון של מעבר החציה אינו תקני.

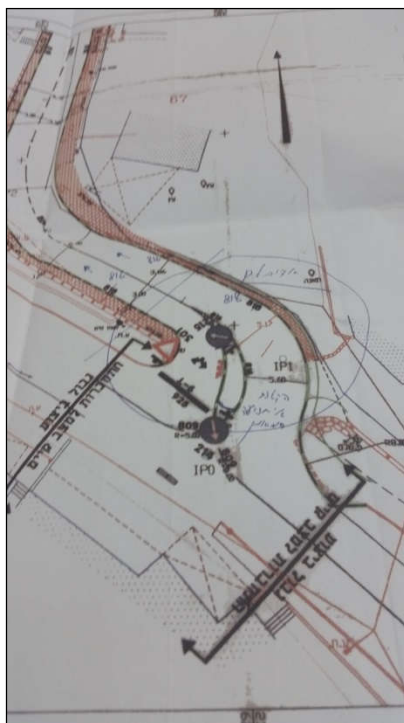
**תרשים 17 – צומת מראח אלעג'אל – תכנית לביצוע**

בפועל קיים בצומת מעבר חציה שאינו מסומן בתוכנית, מעבר החציה דהוי ואין הנגשה אליו. תמרור מתן זכות קדימה ותמרור הוריה על אי התנועה חסרים. תמרור הוריה נוסף על אי התנועה נמצא במצב לא תקין.

מומלץ להשלים את התמרורים החסרים והלקויים והסדיר את מעבר החציה בצומת.

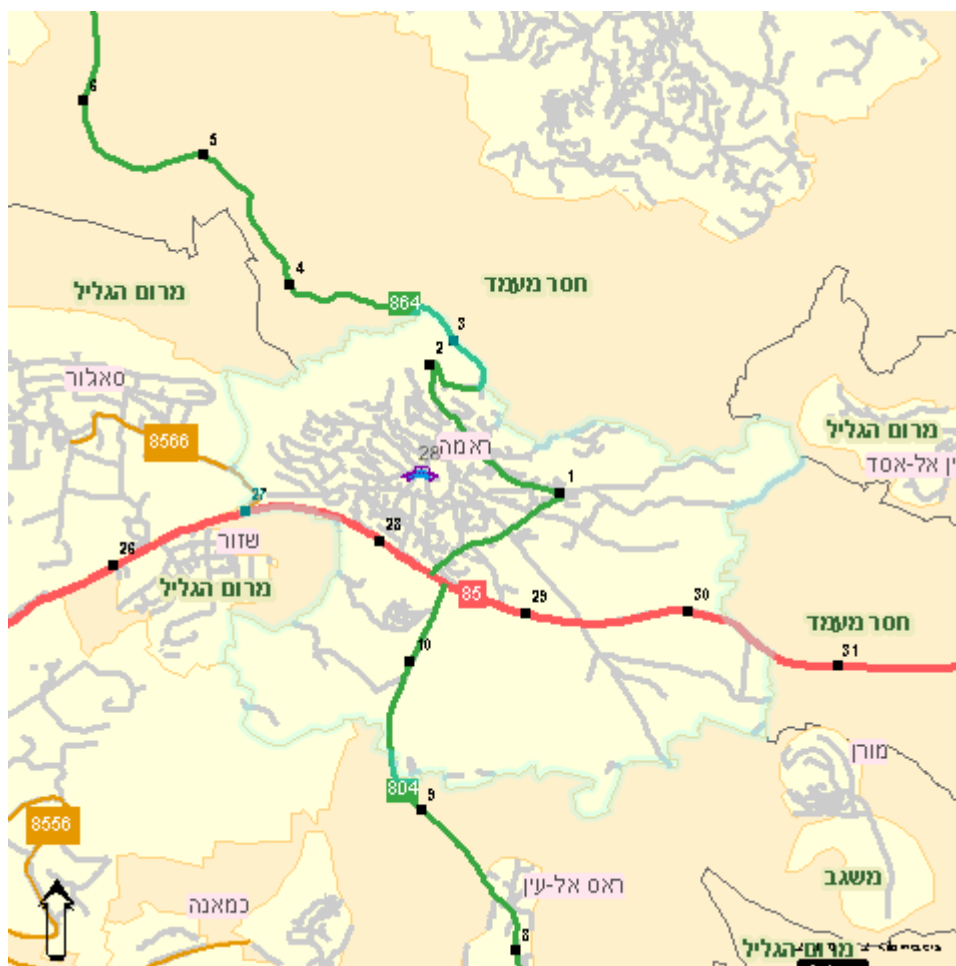
מפה 1: ראמה - סימון כללי לתאונות הדרכים בשנים 2012-2016

בהתאם לנתוני הלמ"ס, להלן מפה של ראמה עם סימון תאונות הדרכים מכל הסוגים שהתרחשו בין השנים 2012-2016.
