# בקרת רשות תמרור מקומית

## מגדל העמק

דו"ח מסכם

# דו"ח בקרת רשות תמרור מקומית

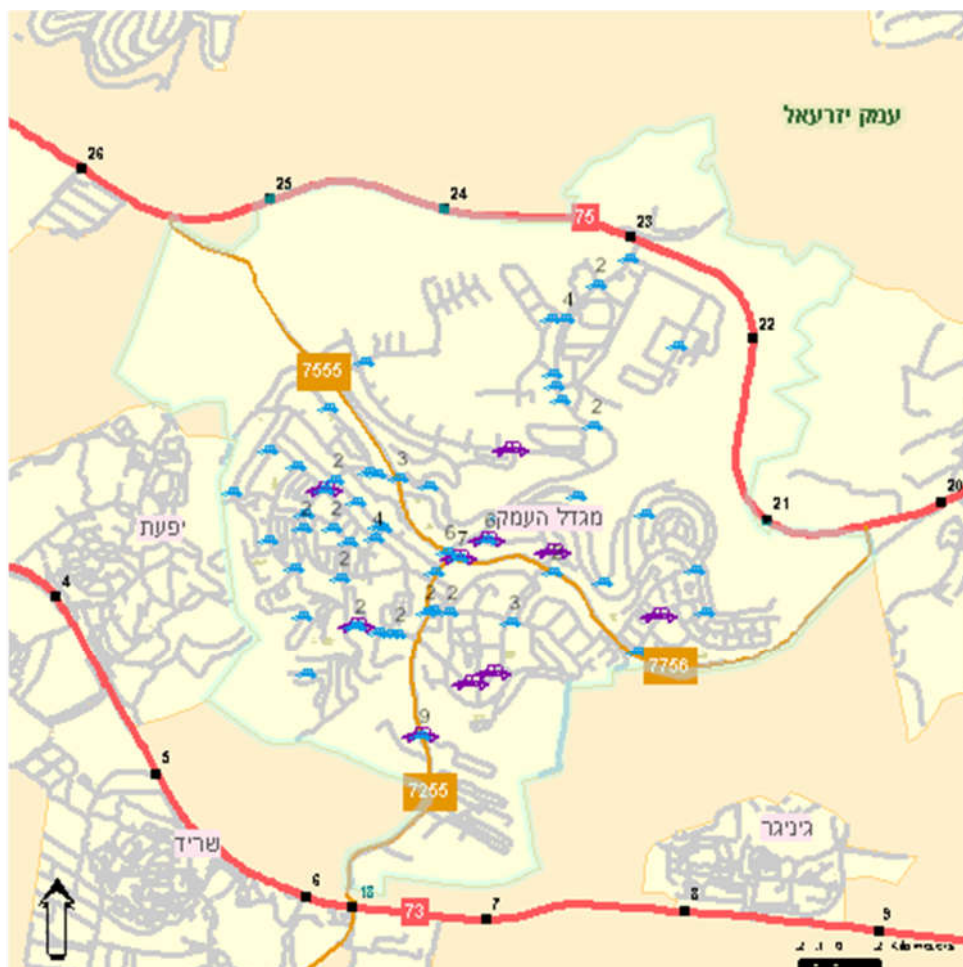
תרשים 2: מגדל העמק - סימון כללי לתאונות הדרכים בשנים 2012-2016

בהתאם לנתוני הלמ"ס, להלן מפה של מגדל העמק עם סימון תאונות הדרכים מכל הסוגים שהתרחשו בין השנים 2012-2016.

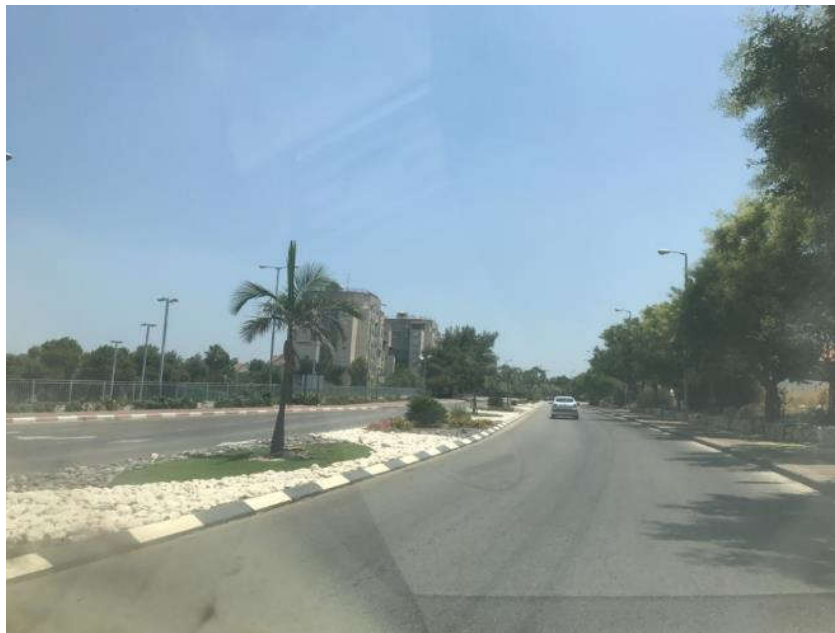
תמונה 1 – מבט אופייני לרחוב

רח' שד' הבנים מהווה אחת משתי הדרכים הראשיות במגדל העמק החוצה את העיר מצפון-מזרח לצפון-מערב והיא חלק מדרך מס' 7555 ודרך מס' 7756. זוהי דרך דו מסלולית, דו נתיבית עם מדרכות משני צדי הדרך וללא אפשרות חניה לאורכה. בחלק מהשדרה קיימים מפרצי חניה המופרדים מהדרך על ידי מפרדה עם גינון. לאורך הדרך ישנם מספר מעגלי תנועה. תמונות מס' 1 ו- 2 ניתן לראות מבט אופייני לרחוב.

שד' הבנים הינו כביש ראשי החוצה את כל העיר. הכביש רחב ומאפשר נסיעה במהירות גבוהה. הכביש מתוכנן בימים אלה לפתרון בטיחותי והסדרת תנועה.

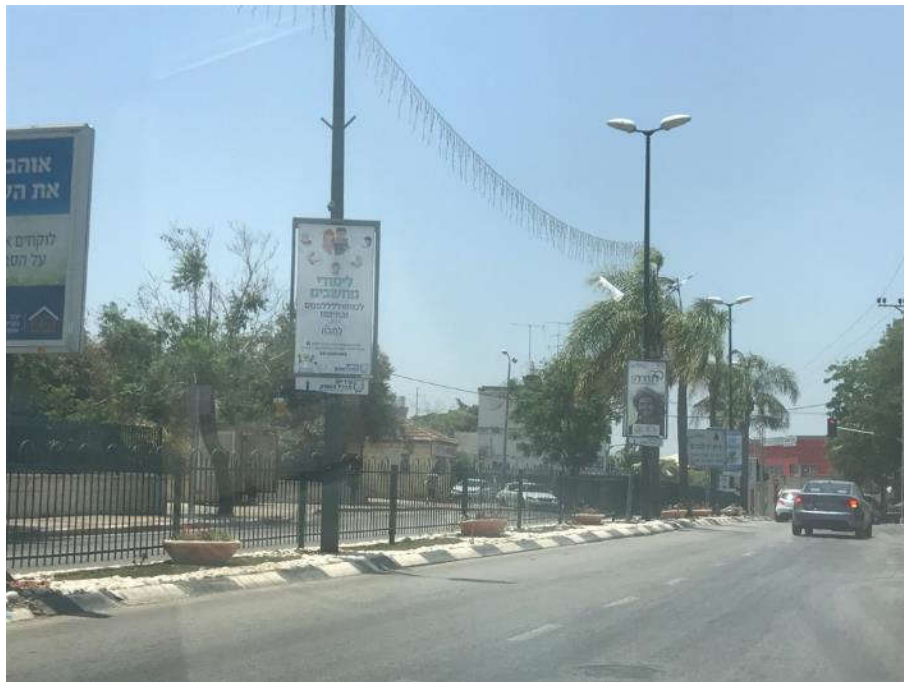
**תמונה 3 – מבט אופייני לרחוב דרך העמק**

רח' דרך העמק הינו ציר ראשי היוצא ממרכז העיר דרומה ומהווה חלק מדרך מס' 7555. זוהי דרך דו מסלולית, דו נתיבית עם מדרכות בשני צדי הדרך וללא אפשרות חניה. בחלק הדרומי הדרך מצטמצמת לנתיב אחד.

תמונה מס' 3 מצידה מבט אופייני לרחוב דרך העמק.

לאורך הדרך הוקמו גדרות הפרדה על מנת למנוע מעבר של הולכי רגל במקומות שאינם מיועדים לכך.

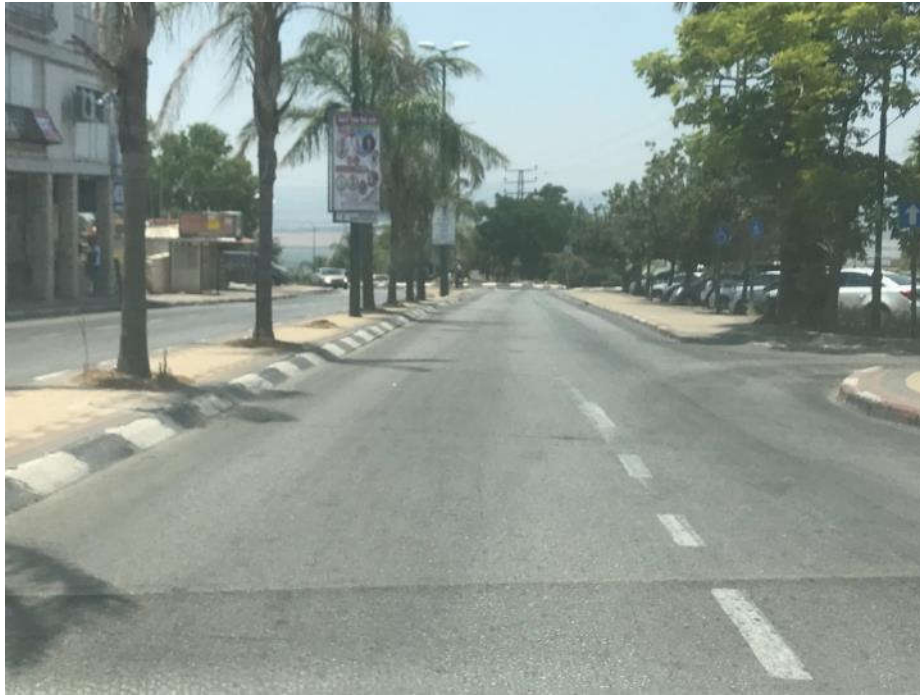
#### **תמונה 4 – מבט אופייני לרחוב**

תמונה מס' 4 מציגה מבט אופייני לרחוב דרך העמק.

על מנת להקטין את הקונפליקטים על הדרך בוטלו לאורך דרך העמק מס' פניות שמאלה, והסיבוב מתאפשר במעגלי תנועה סמוכים.

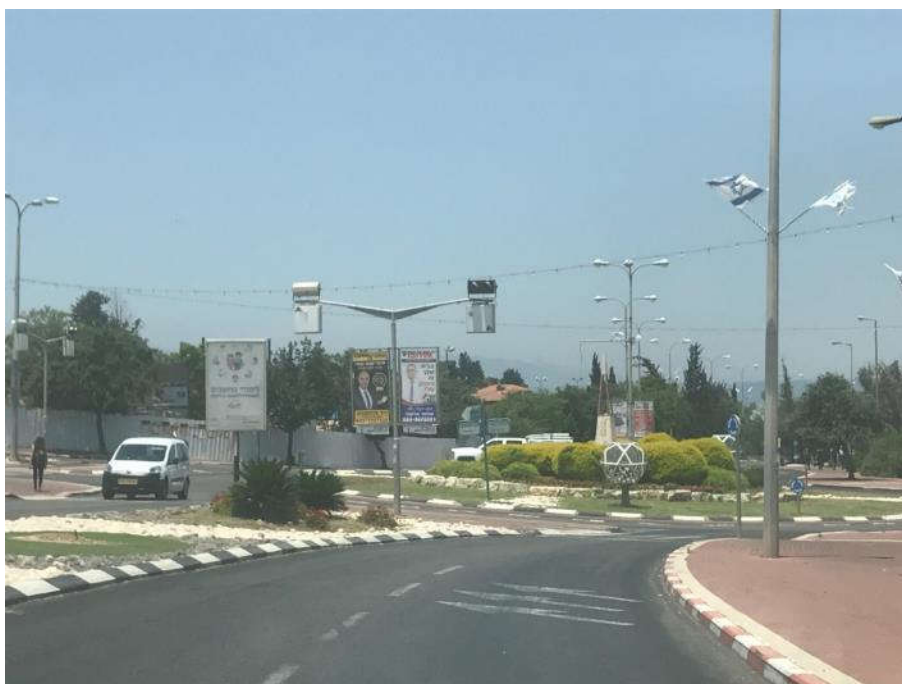
**תמונה 5-מבט אופייני לצומת**

צומת דרך העמק - שד' הבנים הינו צומת מרכזי בעיר מגדל העמק, המחבר בין שני דרכים עורקיות שהוזכרו קודם לכן ונבחרו כמוקדי סיכון. הצומת הינו מעגל תנועה, והגישה אליו היא מארבע זרועות כאשר שני הנתיבים ברחובות המזינים מצטמצמים לנתיב אחד בקרבת הצומת.

תמונה מס' 5 מציגה מבט אופייני לצומת.

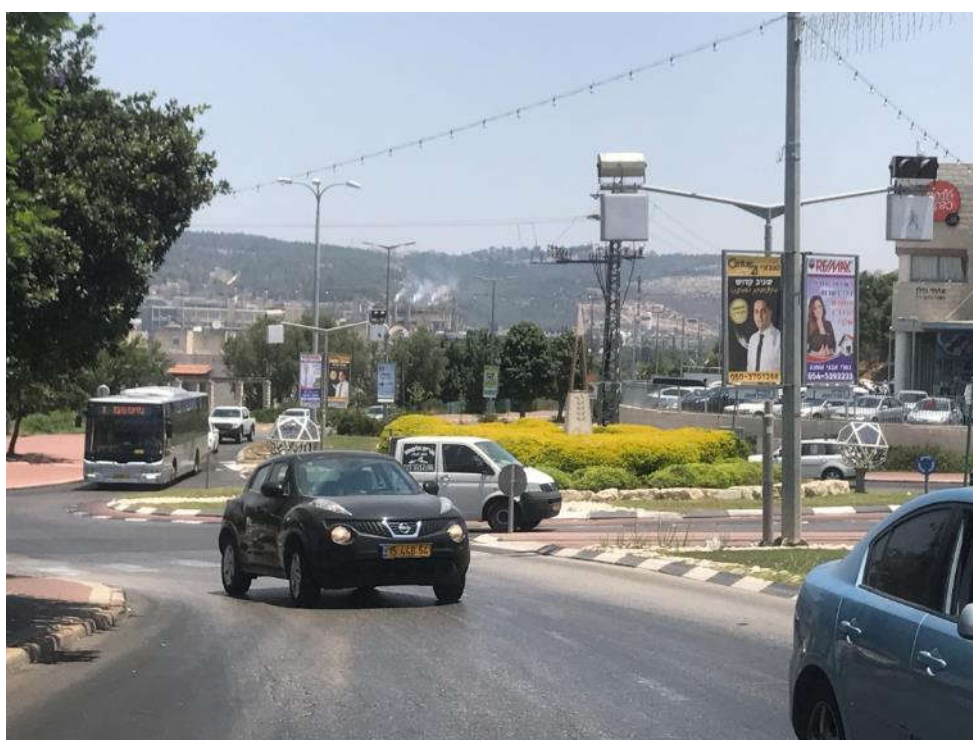
**תרשים 11- מעגל חד נתיבי**

על מנת להקטין את מספר תאונות הדרכים הוצר מעגל התנועה ממעגל דו נתיבי למעגל חד נתיבי. הדבר יצר עומסי תנועה אולם לדברי נציג העירייה הקטין את מספר התאונות המערבות הולכי רגל.

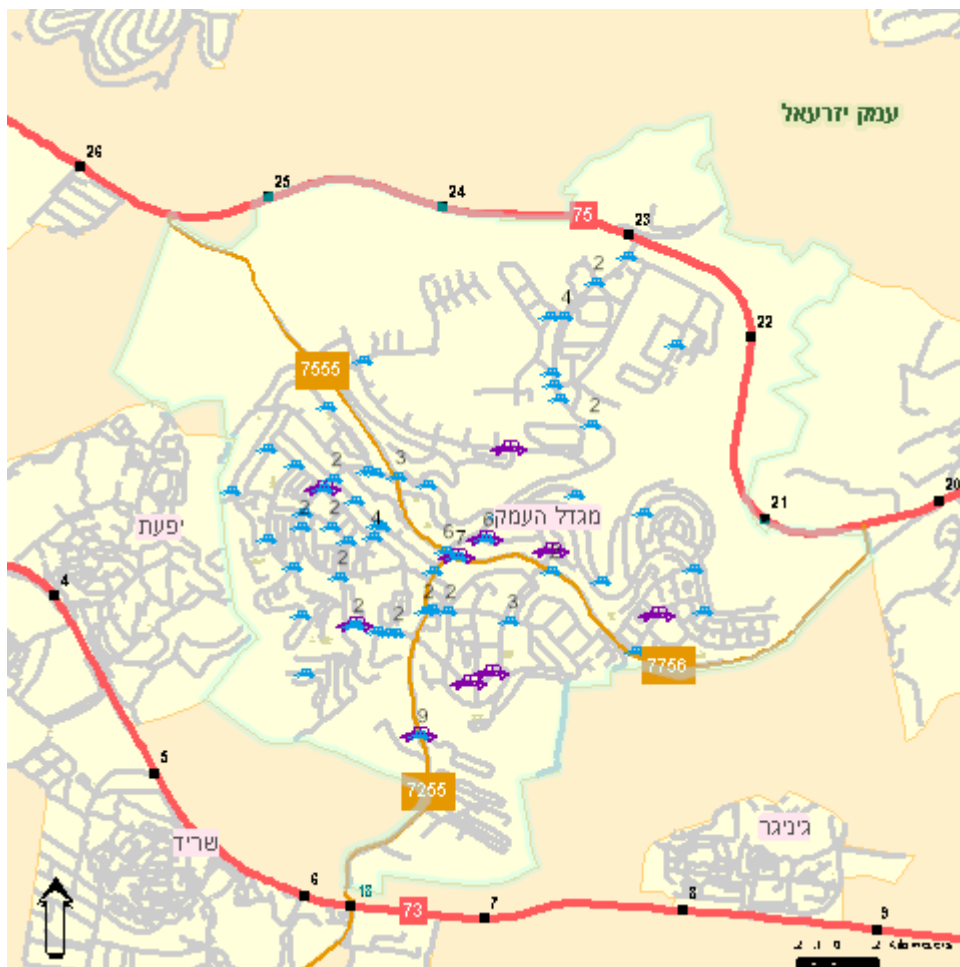
מפה 1: מגדל העמק - סימון כללי לתאונות הדרכים בשנים 2012-2016

בהתאם לנתוני הלמ"ס, להלן מפה של מגדל העמק עם סימון תאונות הדרכים מכל הסוגים שהתרחשו בין השנים 2012-2016.

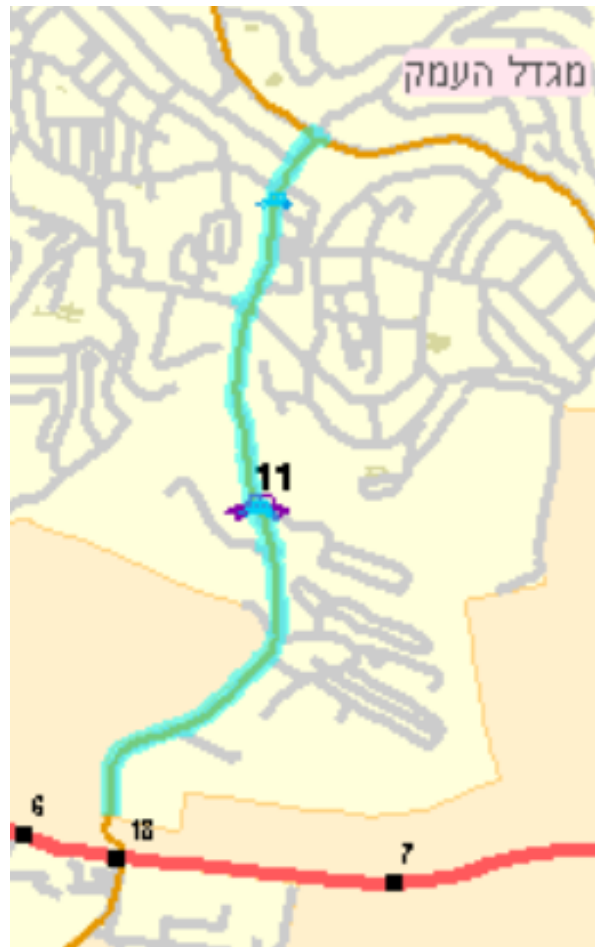
**מפה 3: מגדל העמק - רח' דרך העמק באורך כ-2100 מ'**

רח' דרך העמק הינו ציר ראשי היוצא ממרכז העיר דרומה ומהווה חלק מדרך מס' 7555. זוהי דרך דו מסלולית, דו נתיבית עם מדרכות בשני צדי הדרך וללא אפשרות חניה. בחלק הדרומי הדרך מצטמצמת לנתיב אחד. במפה מטה מוצג הרחוב. למעט תאונות דרכים אחת אין מיקום מדויק של התאונות ולכן לא ניתן להסיק על הפיזור או הריכוז שלהן בשטח.

\* הדיווח על המיקום המדויק של התאונות לוקה בחסר ולכן לא ניתן להסיק על פיזור התאונות לאורך השדרה.

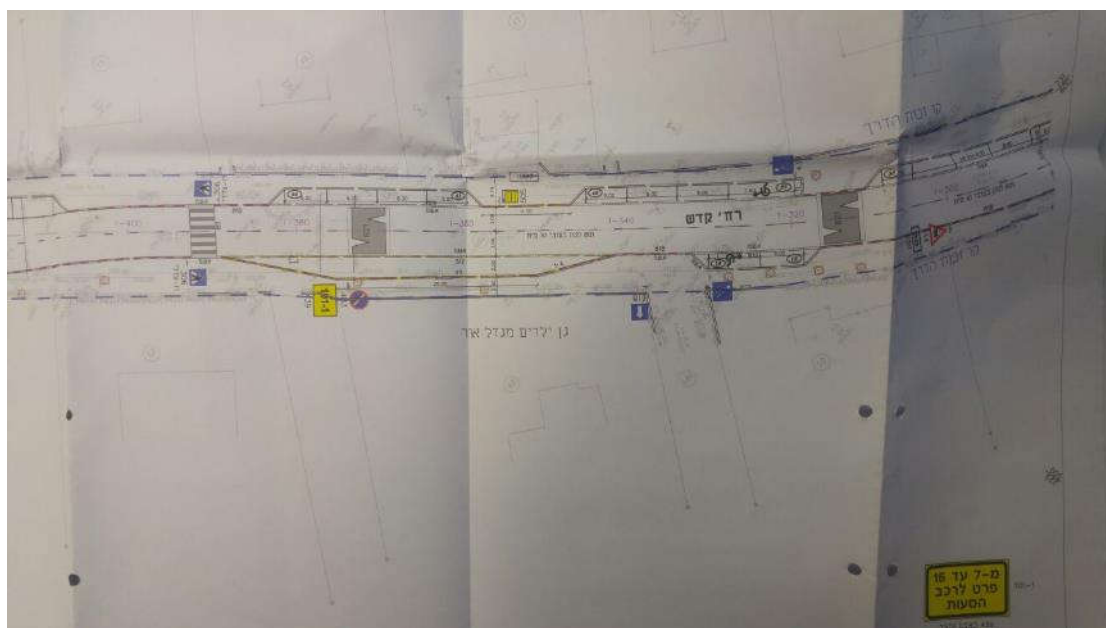
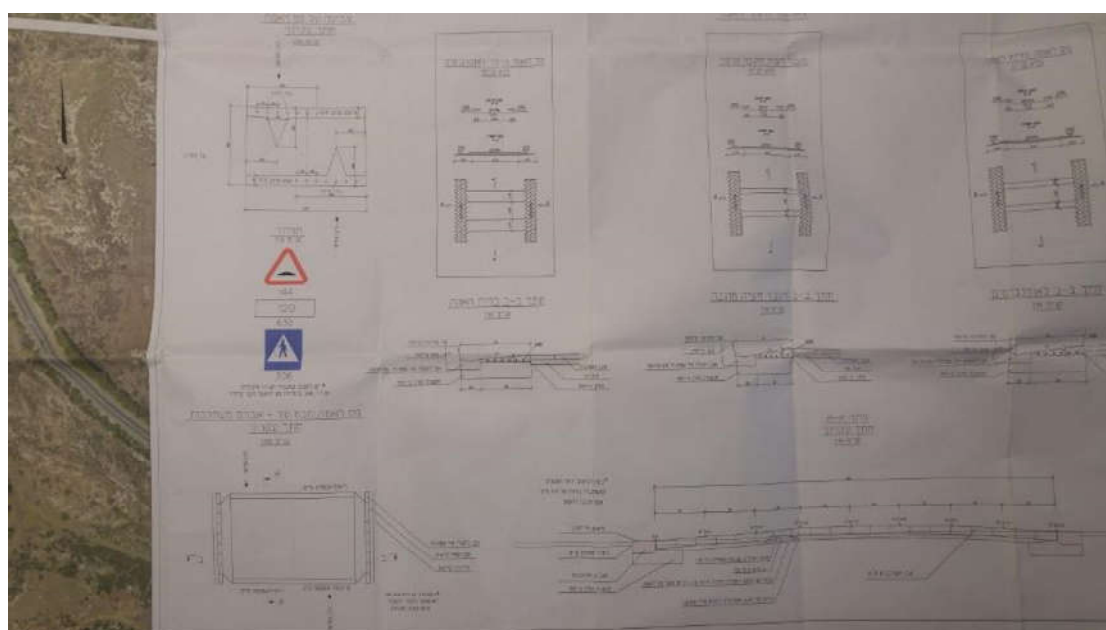
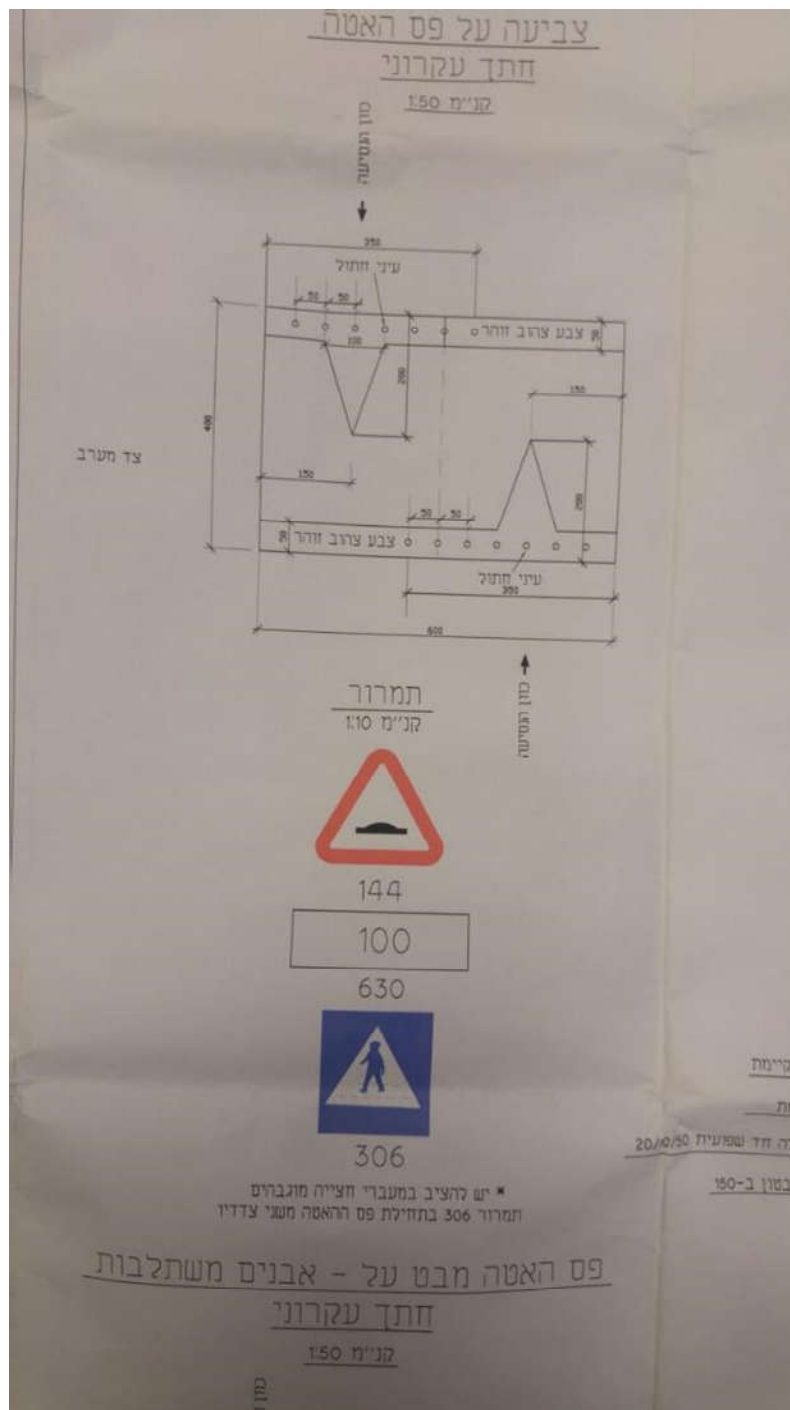
### פסי האטה

9. סעיף 4.4 – מצורפת תוכנית הסדרי תנועה ברח' קדש שכוללת פסי האטה. מצורף פרט של פסי האטה. ראה נספח ח'.
10. סעיף 4.5 – לא צורף מפרט תאורה.
