דוח מסכם :

תאונת דרכים קטלנית

מקום התאונה : צומת הרחובות

דוח ועדת מומחים רב-תחומית במינוי המנהלת הכללית של הרשות הלאומית לבטיחות בדרכים

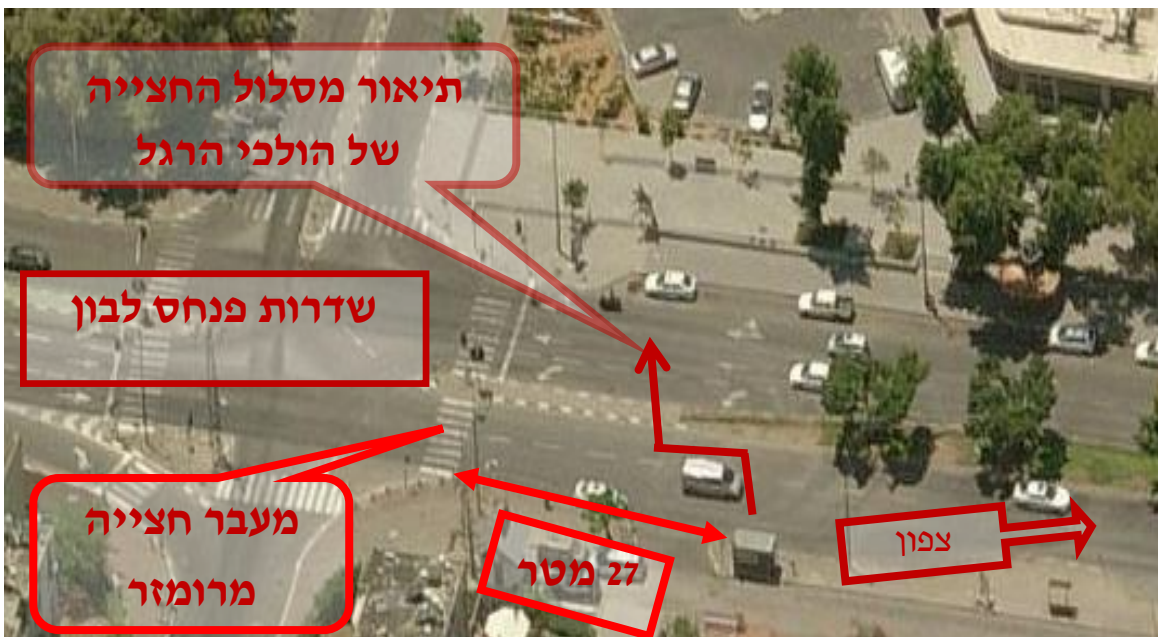
ממצא 2

באותה העת חצו שני הולכי רגל אזרחים ותיקים את שדרות פנחס לבון משמאל לימין בכיוון נסיעת האוטובוס. הם החלו את החצייה לאחר ירידה מאוטובוס מהתחנה הממוקמת בצד המזרחי, חצו את המסלול המזרחי של שדרות פנחס לבון (לא במעבר החצייה המרומזר שנמצא סמוך משמאלם). הולכי הרגל הגיעו עד לאי התנועה המפריד בין מסלולי הנסיעה, עקפו את גדר הבטיחות, שהיה על אי התנועה, תוך כדי הליכה בכביש במסלול המזרחי לכיוון דרום והמשיכו בחציית המסלול המערבי.

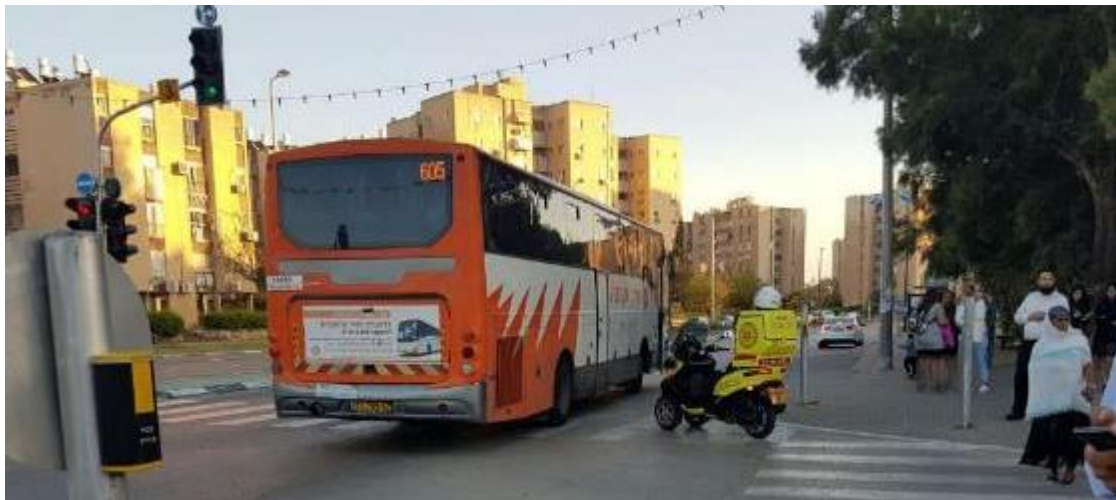
מיקום עצירת האוטובוס

בהגיעם בסמוך לאוטובוס העומד, התחלף המופע ברמזור לירוק, הרכב הראשון החל בנסיעה ונהג האוטובוס החל אף הוא להתקדם בנסיעה. הולך הרגל הראשון הספיק לעבור על פני חזית האוטובוס ואילו הולכת הרגל, שהייתה מאחוריו, בחזית האוטובוס, נדחפה לפנים על ידי האוטובוס. הולכת הרגל נופפה בידיה, אולם האוטובוס המשיך בנסיעה מבלי שהנהג שם לב אליה. האוטובוס המשיך בנסיעה כשהיא מתחת לגחונו ועלה עליה עם הגלגלים האחוריים הימניים. אזרחים מחוץ לרכב סימנו לנהג לעצור, הנהג כשהבחין בסימון נעצר מעבר לצומת כאשר חלקו האחורי עדיין בשטח הצומת. כתוצאה מהפגיעה נהרגה הולכת הרגל והולך הרגל, שחצה מעט לפניה, הספיק לחצות ללא כל פגיעה.

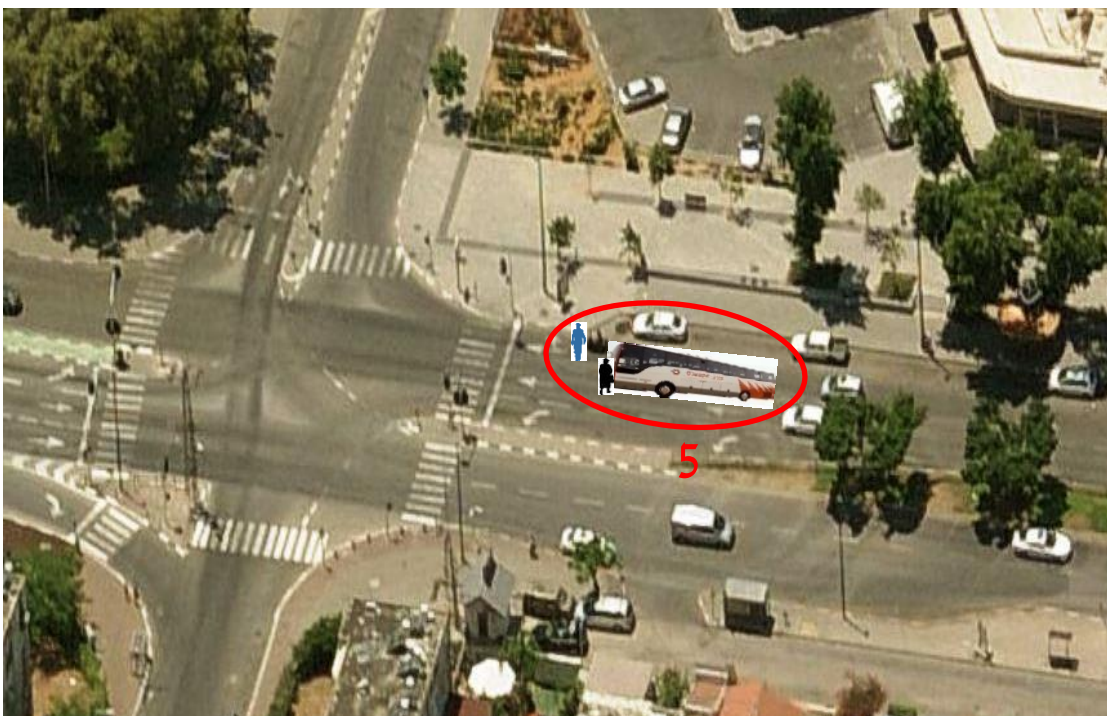
5 שלב - נקודת זמן +41 שני, האוטובוס עדיין בעצירה באותו מיקום, הולך הרגל מסיים וחולף על חזית האוטובוס, הולכת הרגל מגיעה לפינה שמאלית קדמית של חזית האוטובוס.
כעבור כשנייה בתחילת נקודת זמן +42 האוטובוס מתחיל בנסיעה איטית קדימה לאחור שהרכב לפניו החל בנסיעה עם קבלת מופע ירוק בכיוון נסיעתם.

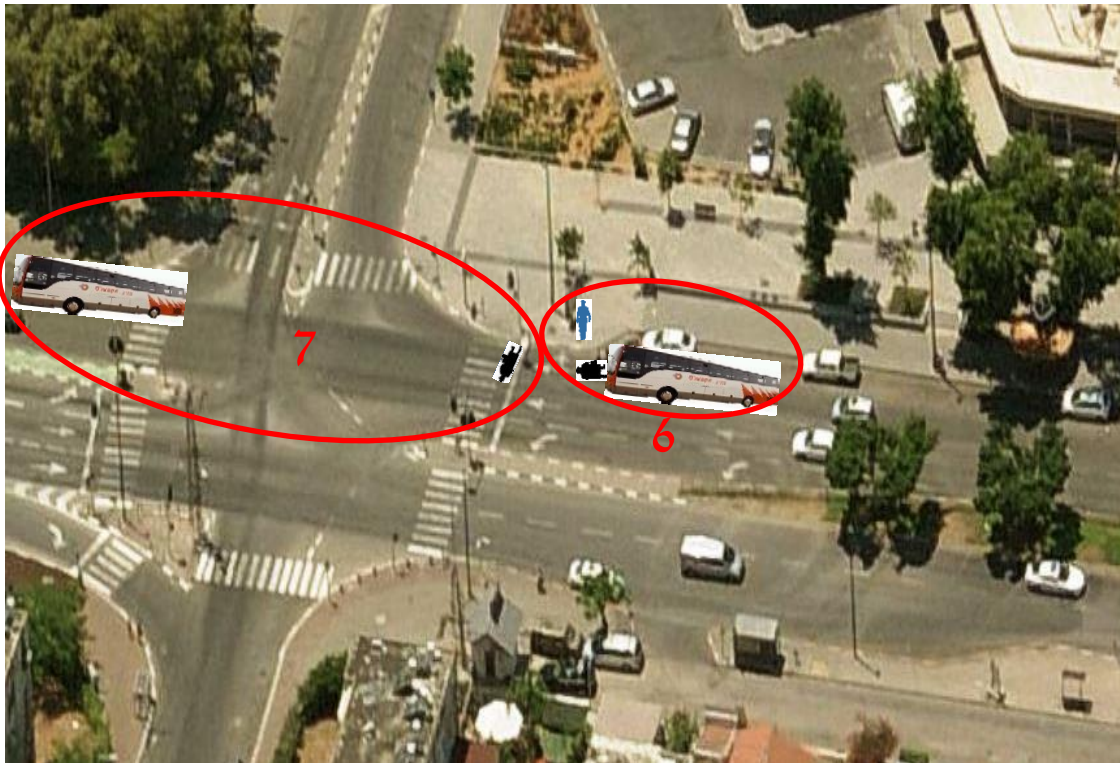
7) **שלב 7** - מצב סופי, הולכת הרגל נמצאת שכובה בין קו העצירה למעבר החצייה. האוטובוס התקדם ועבר את הצומת ונעצר כאשר גלגליו האחוריים על מעבר החצייה לאחר שאנשים מחוץ לרכב סימנו לו לעצור.

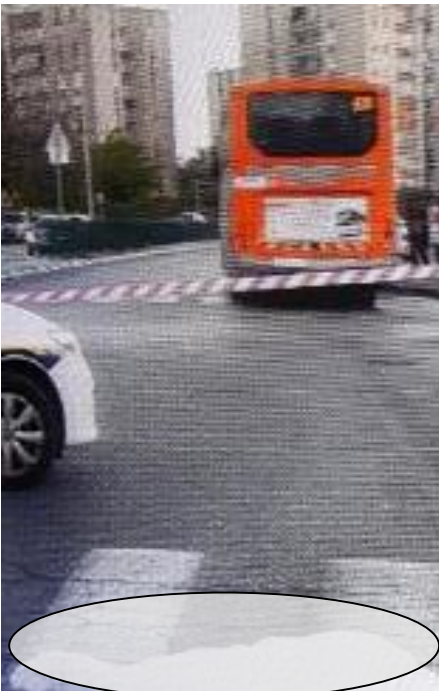
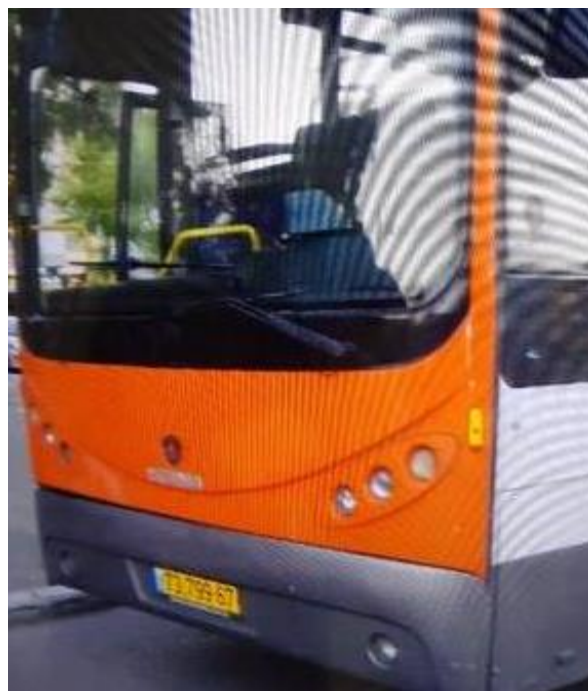
- (1) לא נמצאו בחזית האוטובוס ממצאים ברורים, היכולים להצביע על מיקום המגע המדויק בחזית עם הולכת הרגל. מן החומר המצוי בידי המשטרה עולה כי המגע הראשוני היה עם חזית האוטובוס.
- (2) המנוחה נמצאה שכובה בתחילת מעבר החצייה, בין הפס השני לשלישי של מעבר החצייה בנתיב הימני. כשני מטר לפני קו העצירה נמצאו כתמי דם.
- (3) בתחתית האוטובוס נמצאו ממצאים המלמדים על מגע בין החלק התחתון להולכת הרגל, בעיקר על צמד הגלגלים האחורי ימני. הסימנים ממקום הפגיעה נמשכים בהטבעה שהותירו הגלגלים האחוריים הימנים עד מיקום העצירה של האוטובוס.
- (4) האוטובוס נמצא עומד מעבר לצומת, כאשר חלקו האחורי נמצא על מעבר החצייה הדרומי בצומת.

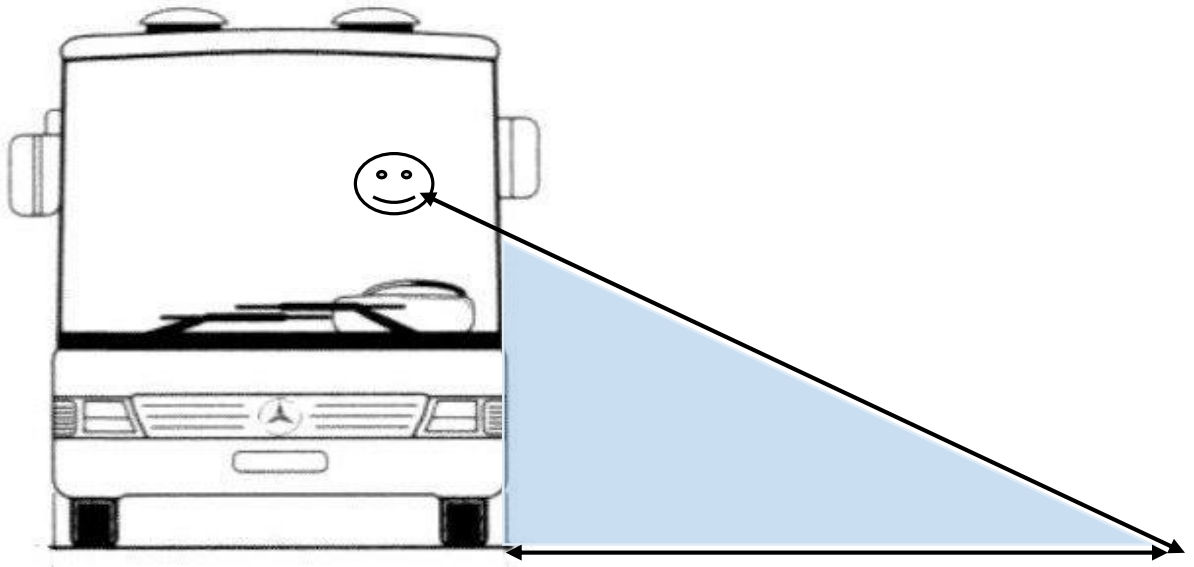
נערכה בדיקת שדה ראייה עם הנהג באוטובוס המעורב לאיתור שטחים מתים, הבדיקה העלתה כי לאור גובהה של הנפגעת (1.45 מ') קיימים שטחים מתים, הן בחזית והן בצד שמאל, בסמוך לחלון הנהג כמתואר באיורים ובצילומים שנערכו.

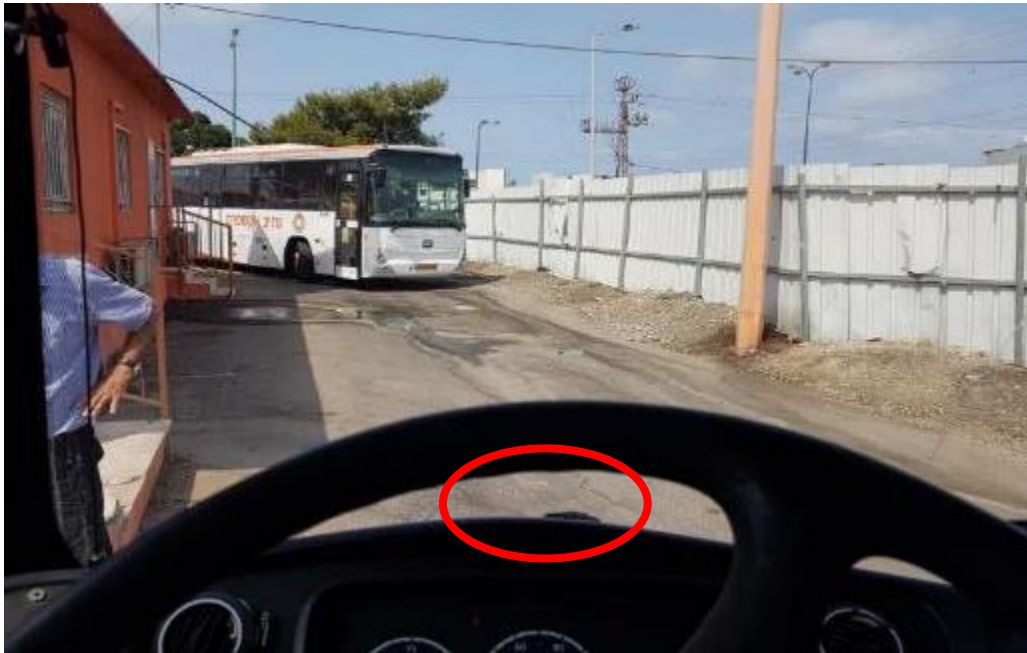
תצלום שדה ראיה מלפנים (הולך רגל בגובה 1.45 מ')

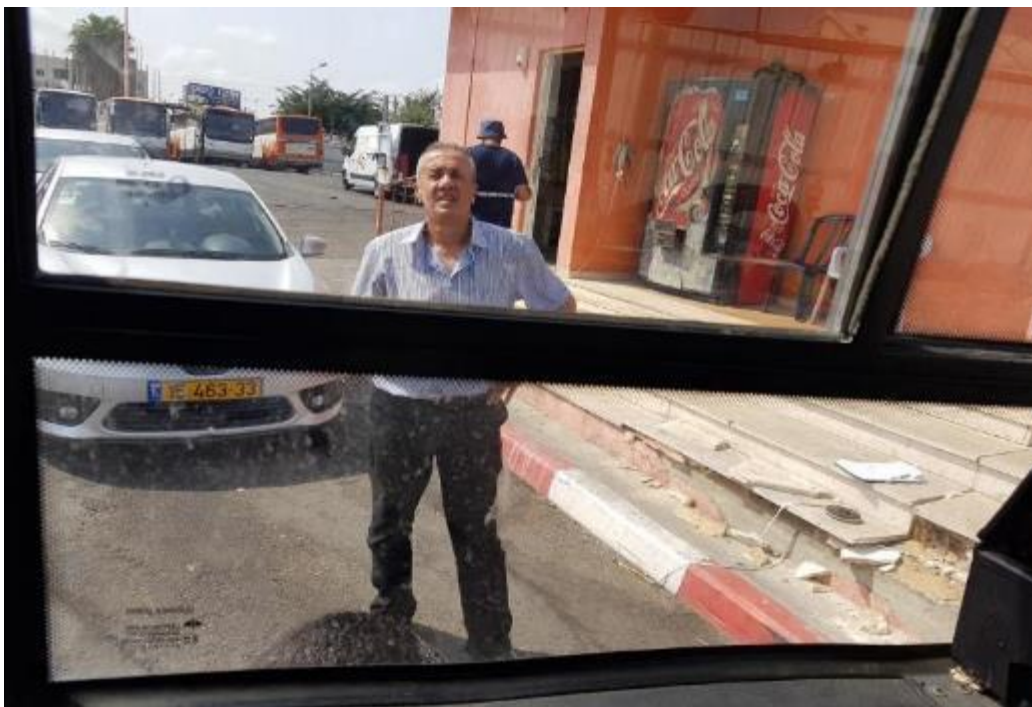
תצלום שדה ראה דרך חלון צד שמאל (הולך רגל בגובה 1.45)

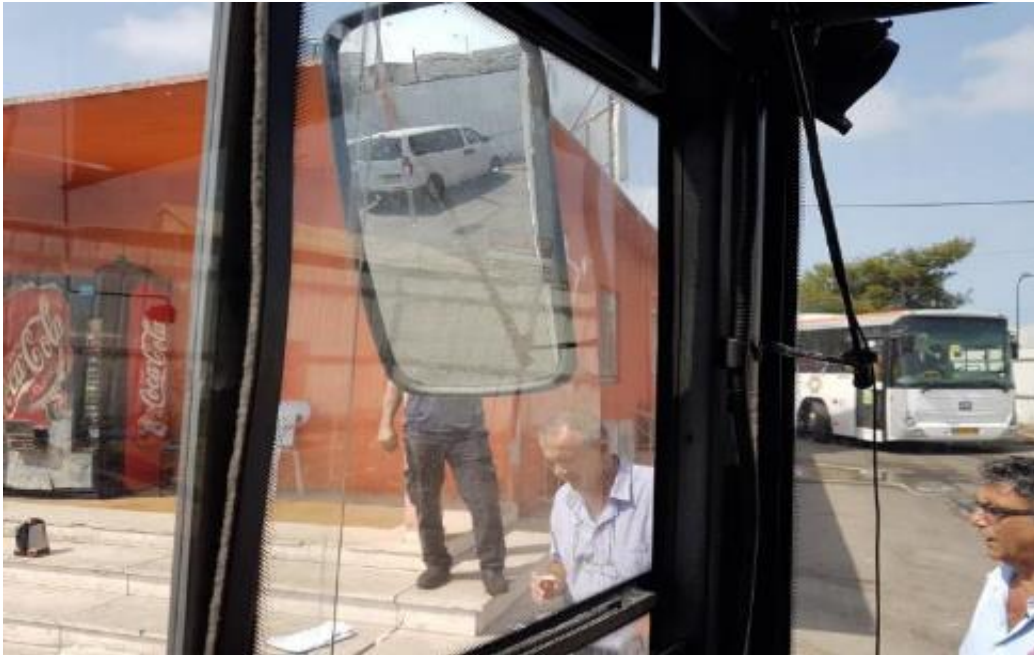
תצלום שדה ראייה דרך מראת צד שמאל

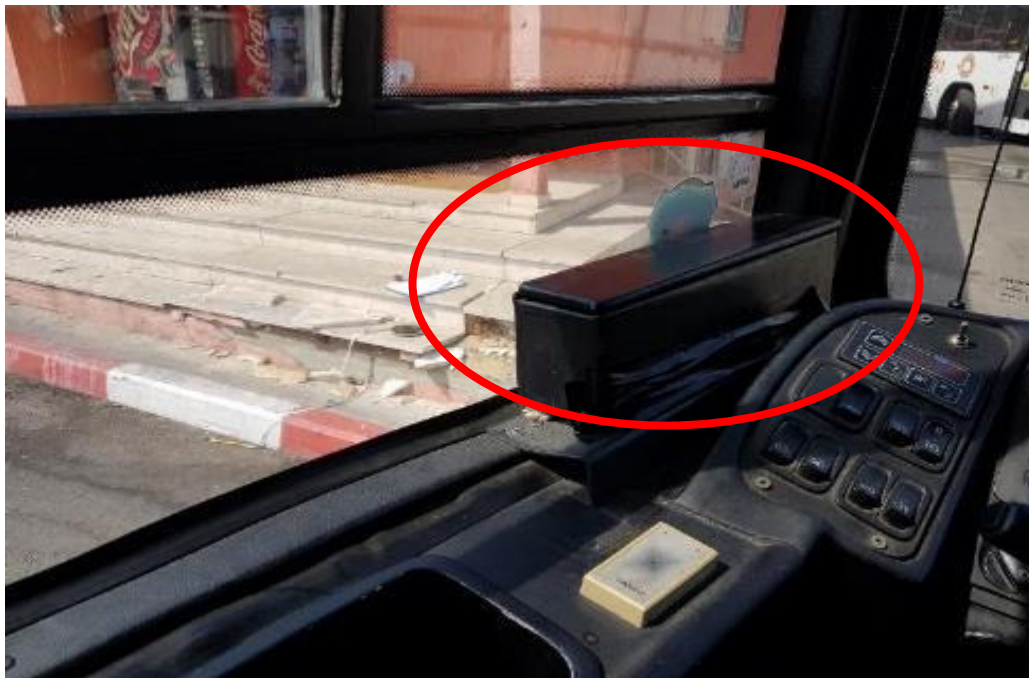
תצלום התקן מגביל שדה ראייה משמאל לנהג (הערה : לדברי נהגים הם נוהגים להניח את תיק הנהג בצד שמאל על אדן החלון וזה גורם להגבלת ראייה נוספת)

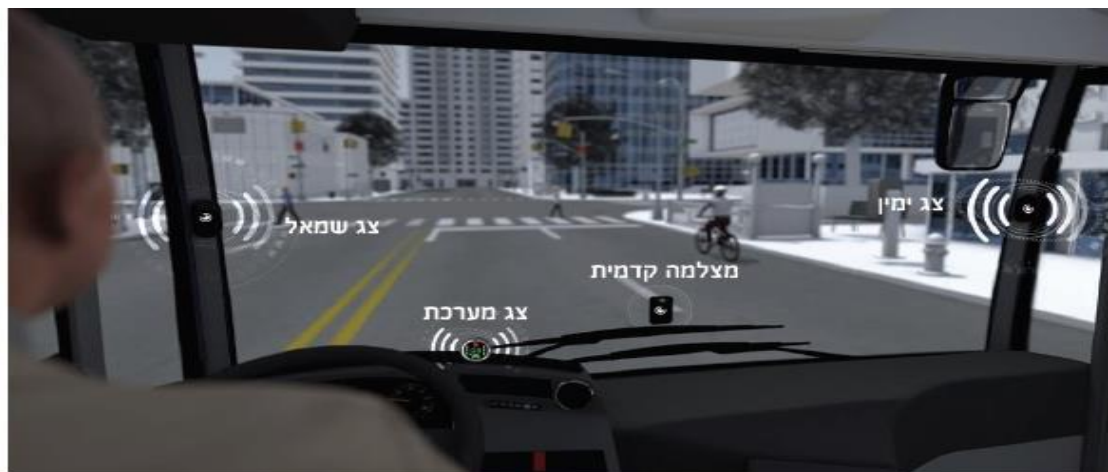
א) המערכת הראשונה היא מערכת הגנה היקפית להגנה על רוכבי אופניים והולכי רגל. המערכת מיועדת לכלי רכב גדולים, הנעים בעיקר בסביבה עירונית ומאפשרת גילוי מוקדם של רוכבי אופניים והולכי רגל בשטחים מתים. המערכת מבוססת על מערך מצלמות ומספקת לנהג חיווי חזותי וקולי וחיווי קולי גם להולך הרגל, בהתאם לסכנות.

צג הולכי רגל/רוכבי אופניים

ההתרעה הויזואלית מתחלפת מצהוב לאדום ומלווה בחיווי קולי, כאשר הסיכוי לתאונה גדל.

ההתרעה הויזואלית מתחלפת לצהוב כאשר משתמש דרך נמצא באזור סכנה

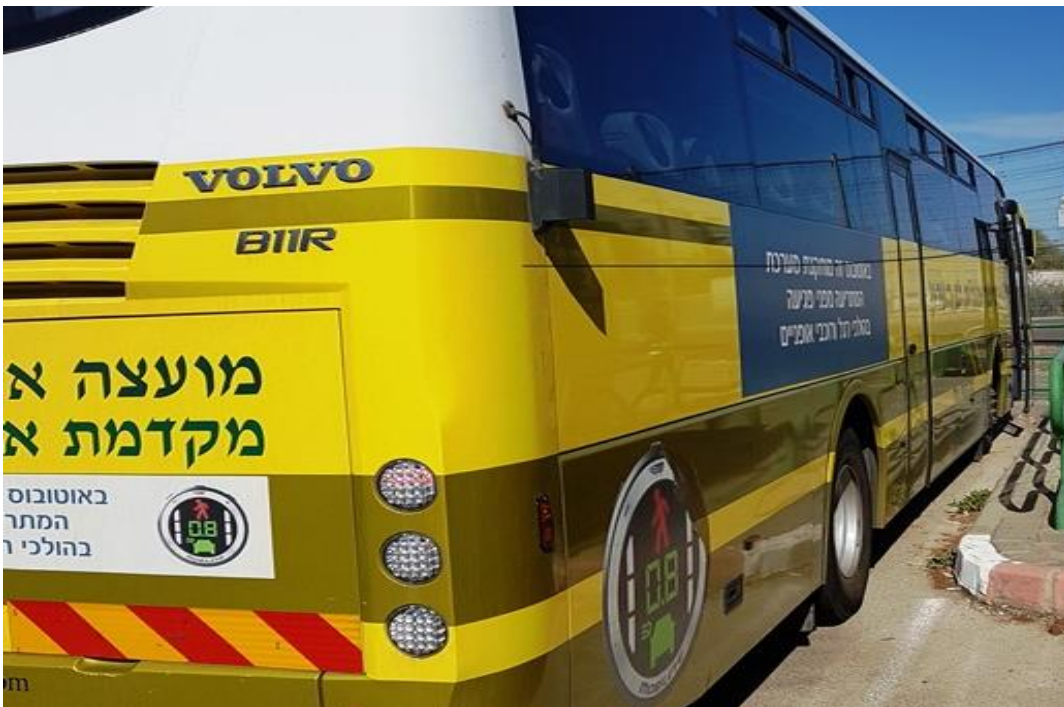
ב) יש לציין כי מעבר להתרעות הניתנות לנהג, מחוברת המערכת למערכת בינה עירונית, המתעדת את מיקום ההתרעות ומספקת למקבלי החלטות מידע בזמן אמת על מוקדי סיכון.

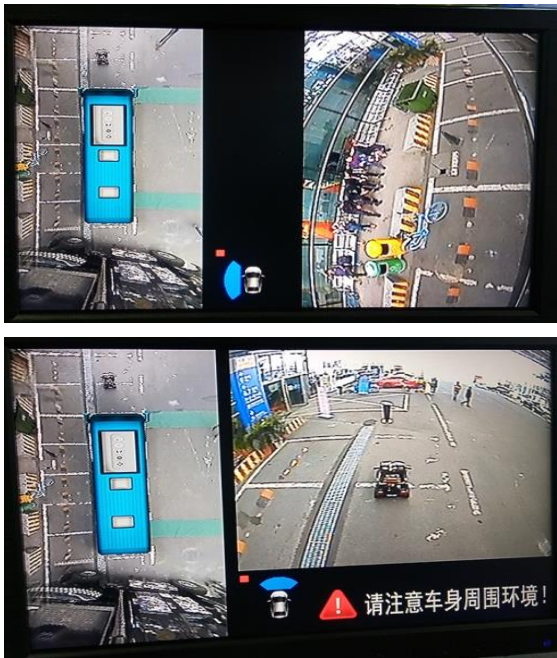
ג) מערכת נוספת שהותקנה באוטובוס במועצה, הינה מערכת המבוססת על 4 מצלמות היקפיות עם צג בתא הנהג. הנהג מקבל תמונה היקפית ממבט על, ללא התרעה חזותית או קולית. כרגע, מעבר לתמונה ההיקפית מלמעלה, ניתנת תמונה נוספת לכיוון ספציפי, לדוגמא בעת איתות לשמאל נותנת מבט שמאלה.

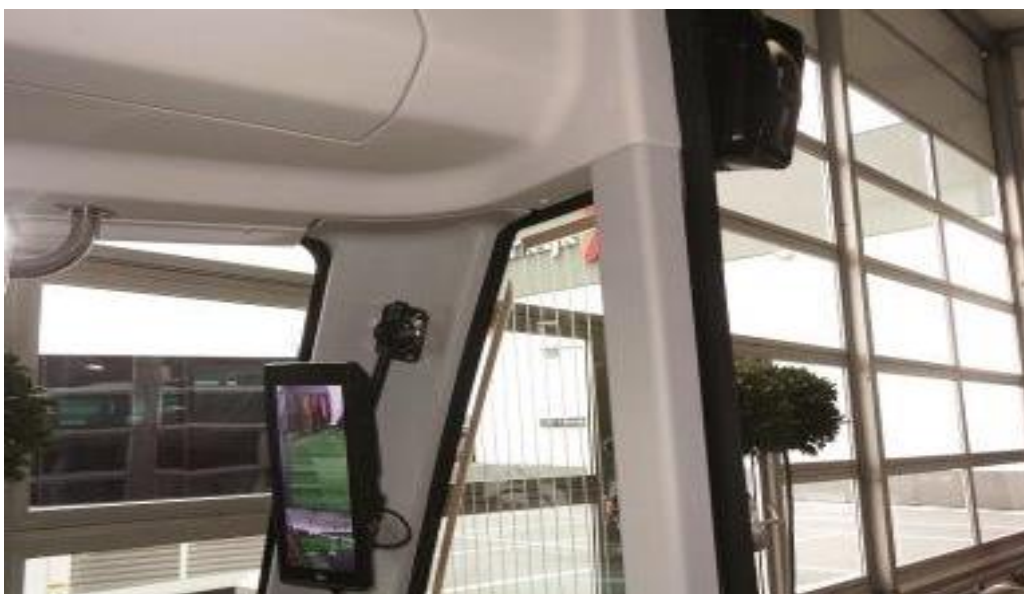
(ד) מערכות טכנולוגיות חכמות המסוגלות לזהות הולכי רגל ורוכבי אופנים בשטחים מתים, ולתת התרעה לנהג, נמצאות כיום בפיתוח גם בחברות נוספות. לאחרונה דווח כי יצרנית הרכב איריזאר הציגה בתערוכת הרכב בבלגיה מערכת ראייה חשמלית, המבוססת מצלמות איכותיות וללא מראות. המערכת פועלת בכל מזג אוויר גם יום וגם בלילה, בין היתר נותנת המערכת מענה גם לבעיית השטחים מתים.

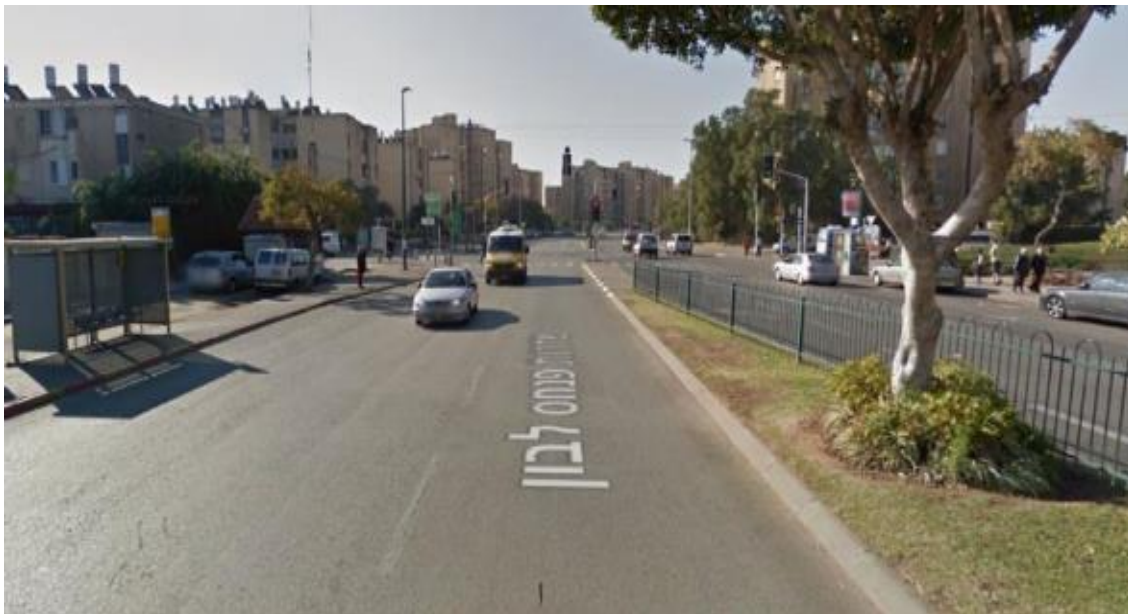
- (1) שדרות פנחס לבון, בכיוון נסיעת האוטובוס בצד ימין מרכז מסחרי.
- (2) דרך עירונית, מהירות מרבית מותרת - 50 קמ"ש. צומת מרומזר, רמזור פעל באופן תקין.
- (3) בכיוון נסיעת האוטובוס 3 נתיבי נסיעה + רצועת חניה.
- (4) כביש אספלט תקין. קיימים מעט סדקים לא משמעותיים.
- (5) מידות חתך רוחב: מדרכה 4.0 מ', רצועת חנייה 2.6 מ', נתיב ימני (לנסיעה ישר ולפנייה ימינה) 3.8 מ', נתיב אמצעי (לנסיעה ישר) 3.8 מ', נתיב שמאלי (לפנייה שמאלה) 3.4 מ'.
- (6) סימוני צבע נראים היטב: 810 קו עצירה, 811 מעברי חצייה, 801 קו קטעים, 813 חצים (חלקם דהויים), 816 אבני שפה שחור לבן, 808 נתיב האטה/ האצה.
- (7) גדר הבטיחות להולכי רגל על שטח ההפרדה מסתיימת כ-16 מטר לפני קו העצירה בכיוון נסיעת האוטובוס.
- (8) קצה תחנת האוטובוס שממנה החלה המנוחה בחציה מרוחקת 27 מטר מקצה מעבר החציה שבצומת המרומזר.

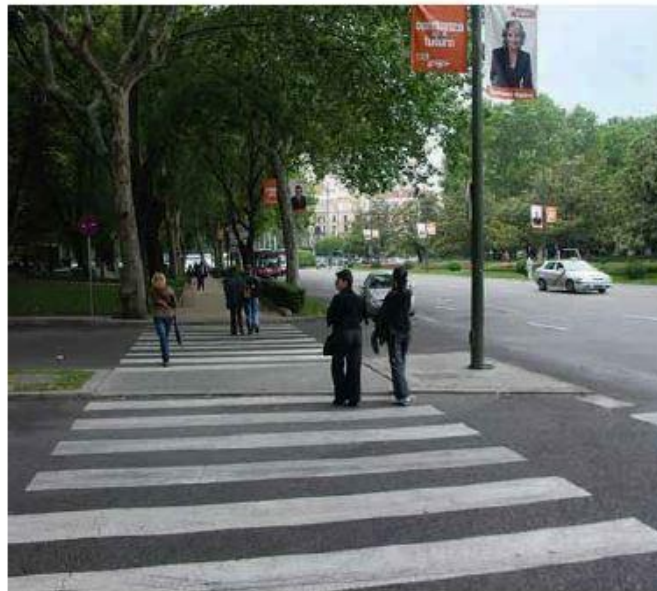
רציפות מעבר חצייה
ורצועת הליכה - ברלין

- למנוע הסתרת הולכי-רגל על-ידי רכב חונה. כאשר יש מפרץ חנייה, המרחק המיזערי בין קצה מקום החנייה הקרוב לבין מקום החצייה יהיה 6 מטר לפחות (ראו תרשים 6.3). במקרים אחרים יש לפעול על-פי הוראות ת"ת 72 (א).
- להימנע מהתקנת מקום חצייה בפסגת עקום אנכי קמור (ברחוב 50 קמ"ש רדיוס קטן מ-700 מ', בדרך 70 קמ"ש רדיוס קטן מ-1700 מ') או בקרבתו.
- להימנע מהתקנת מקום חצייה בתחומי עקום אופקי או בקרבתו, אלא אם נבדק ונמצא שמרחב הראות תקין ומאפשר חצייה בטוחה.
- להימנע משתילת צמחייה ועצים בקרבת מקומות חצייה, ולוודא, שגם צמחייה המרוחקת מהמעבר אינה עלולה להסתיר את הולכי הרגל.
- להימנע מהתקנת עצמים או צמחייה במפרדה, שעלולים להסתיר את הולכי הרגל החוצים דרכה את הרחוב.
