מערך ניטור באזור תעשייה אשדוד 1 1 2

נובמבר 2010
ETD101101

הנדון: מערך ניטור באזור תעשייה אשדוד דרום 1 ו 2

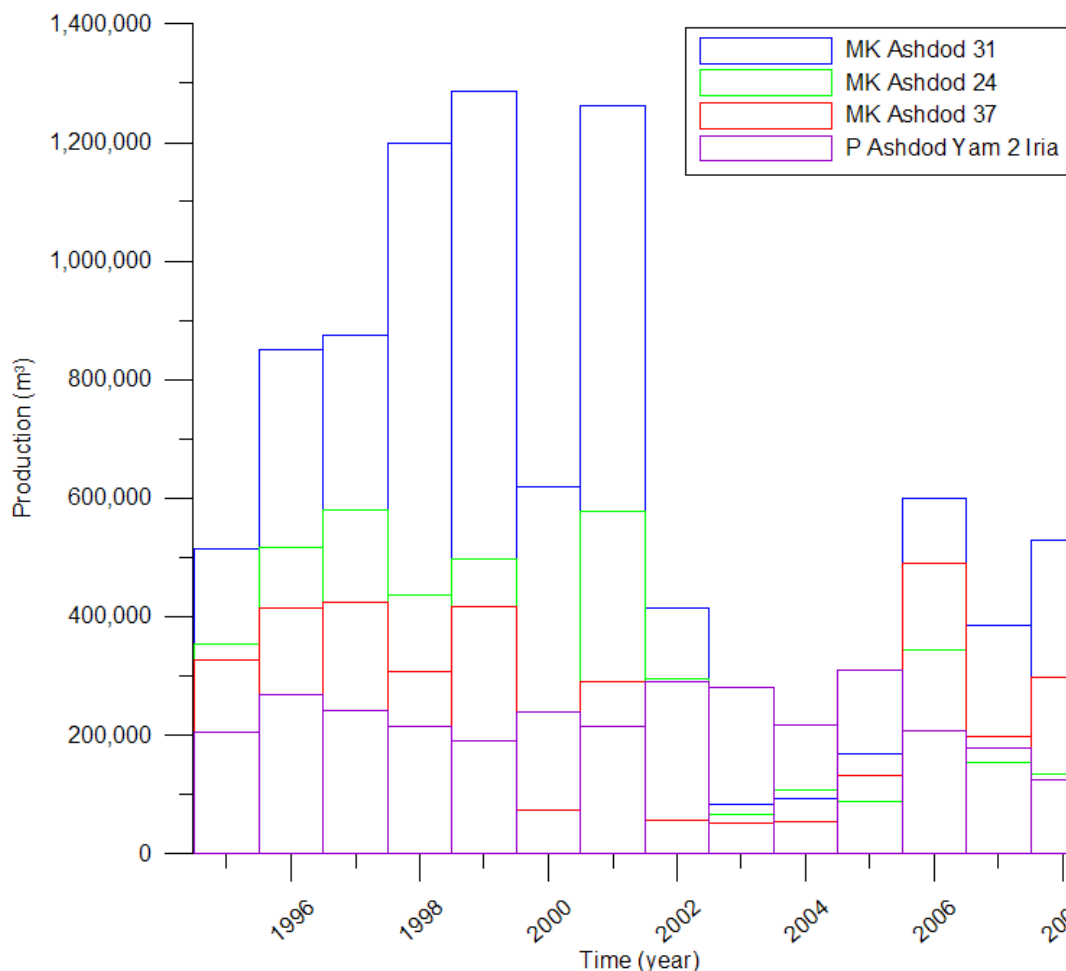
תרשים 7: היקף הפקה שנתי בקידוחים שבדרום אזור התעשייה

מכלל 15 קידוחי ההפקה בתחום רדיוס 1.5 ק"מ שסביב אזור התעשייה, נראה כי ב 12 קידוחים מתבצעת הפקה בפועל. היקף ההפקה בקידוחים אלו נע בשנים האחרונות בין 0.1 לכ 1.5 מלמ"ש. היקף ההפקה עד סוף שנות התשעים בקידוחים הממוקמים בחלקו הדרומי של אזור התעשייה (תרשים 7) היה קבוע, כאשר בתחילת שנות האלפיים ובמשך כ 4 שנים צומצמה השאיבה בצורה משמעותית. בשנת 2006 חודשה השאיבה ברוב הקידוחים כאשר בקידוח אשדוד ים 2 עירייה ההפקה חודשה עוד בשנת 2002. נראה כי חידוש ההפקה בקידוחי האזור גרמה לשקע אזורי ותורמת ליצירת רכיב זרימה מקומי כלפי צפון אזור התעשייה (תרשים 18).

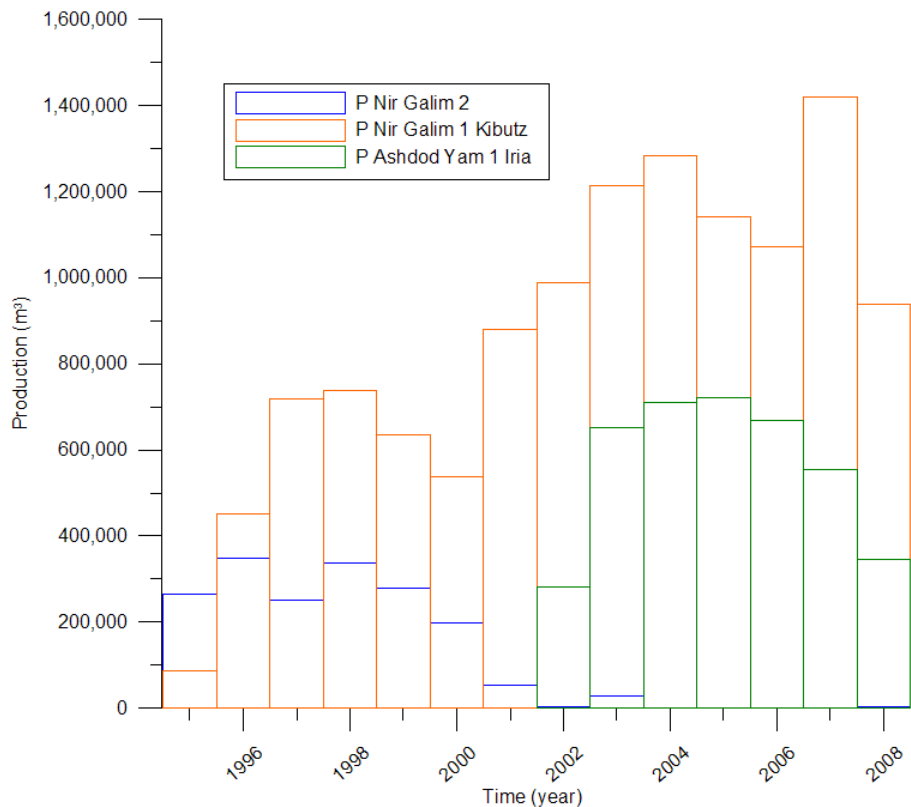
תרשים 8: היקף הפקה שנתי בקידוחים שמצפון וממזרח לאזור התעשייה

בקידוחי ההפקה הממוקמים מצפון ומצפון מזרח לאזור התעשייה קיימת מגמת הפקה מעורבת (תרשים 8). היקף ההפקה בשנים האחרונות בקידוח אשדוד ים 1 עירייה הינו יחסית קבוע ומסתכם בכ 0.2 מלמ"ש. היקף ההפקה בקידוח ניר גלים 2 פחת משמעותית בשנים האחרונות עד לכדי שאיבה מינימלית, לעומת ההפקה בקידוח ניר גלים 1 קיבוץ שבו הוגברה ההפקה בשנים האחרונות והגיע עד לכדי כ 1.4 מלמ"ש.

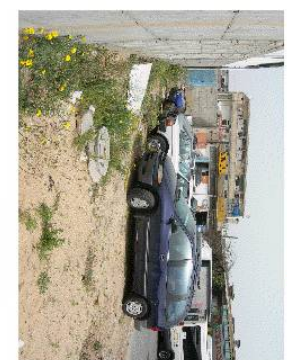
תרשים 11: קידוח נ.ת. אשדוד דרום 1, תיאור חתך הקרקע, מבנה הקידוח ואופן ביצוע הקידוח

שם הקידוח: 1 אשדוד דרום 1
מספר שירות הידרולוגי: 13511802
נ.צ.: 168468.381/635276.950
רום נקודת יחס (פי צינור): +19.02
רום קרקע: +19.47
עומק פני מים מפני קרקע: 24.0 מטר
עומק פני מים מנקודת יחס: 9.80 מטר (20-06-10)
9.35 מטר (20-06-10)
ספירלה חלולה (Hollow Stem Auger)

מילר בצבע מידום
התאמתו באחר באעה ב 03 ביולי 2009. עבודות הקידוח והקנת מבנה הקידוח התבצע ב 05 ל 06 יולי 2009. תחילת הקידוח התבצעה בעזרת ספירלה 4.5" עד לעומק של 24 מטר (הופעת מי תהום בעומק 10 מטר). המשך הקידוח נעשה בעזרת ספירלה חלולה ונל את החתכו ל 10" ויהיה לעומק של 24 מטר. למחר נכון באעה הקנת מבנה הקידוח. גומון מבנה הקידוח התבצע על ידי שומת בטון (40 טון) מוגבתה מפני היסות.

שאיבת פיתוח בקידוח התבצעה בתאריך 29.11.09 במשך שעה וחצי בספיקה של 2.14 מל"ש. תחת ה PH בסוף שאיבת הפיתוח היתה 7.01.

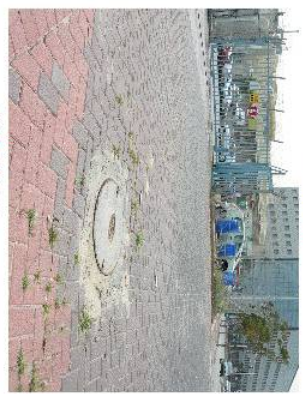
תרשים 15: קידוח נ.ת. אשדוד דרום 4, תיאור חתך הקרקע, מבנה הקידוח ואופן ביצוע הקידוח

ג.ת. אשדוד דרום 4
13511703
167947.485/635639.283
+13.58
+14.01
15.5 מטר
4.17 מטר (20-06-09)
3.74 מטר (20-06-10)
ספירלה חלולה (Hollow Stem Auger)

התאמת באיור באבעה ב 2 ביולי 2009. עבודות הקידוח והתקנת מבנה הקידוח התבצעו עד ה-3 ביולי 2009. חלית הקידוח התבצעה בעזרת ספירלה 4.5" עד לעומק של 15 מטר (הופעת מי תהום בעומק 5.0 מטר (מפלס שעון). המשך הקידוח נעשה בעזרת ספירלה חלולה ונולל את החתכים ל 10" וירדה לעומק של 15.5 מטר.

לאחר מכן בוצעו התקנת מבנה הקידוח. גימור מבנה הקידוח התבצע על ידי שיוט בטון שאיבת פיתוח בקידוח התבצעה במאריך 29.11.09 במשך 2.5 שעות בספיקה של 2.26 מל"ש. רמת ה PH בסוף שאיבת הפיתוח הייתה 7.14.

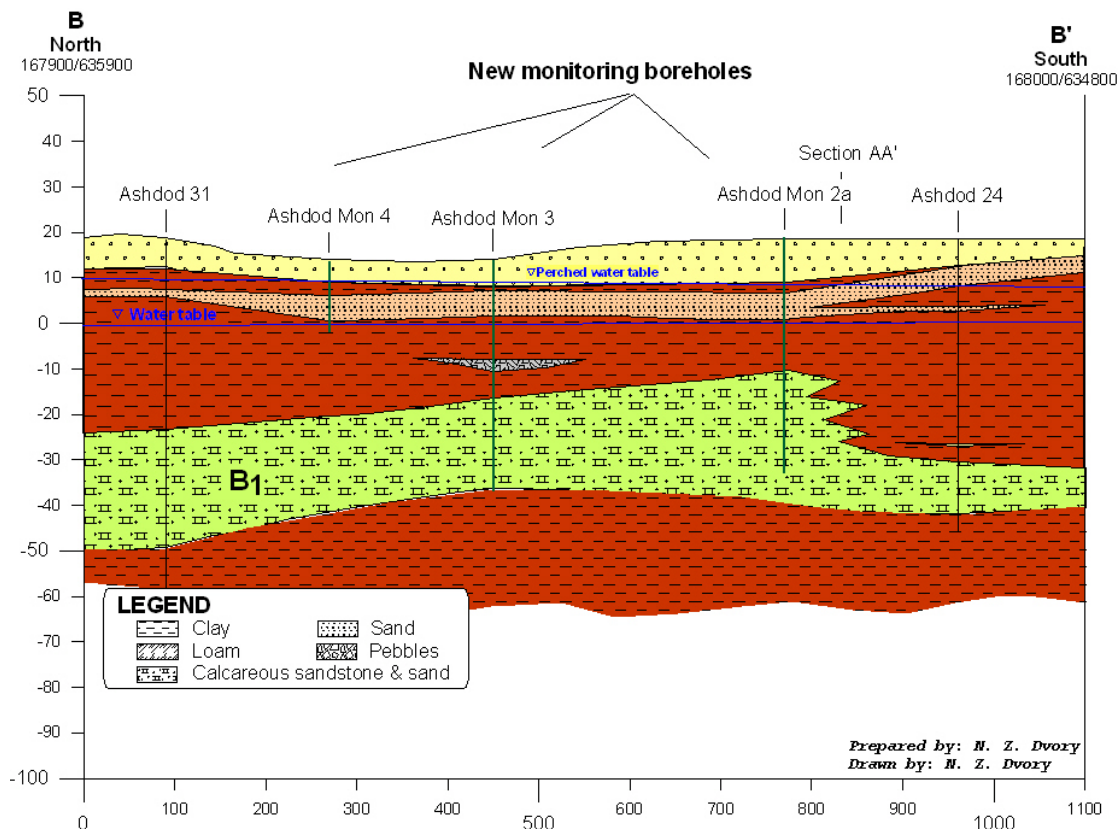
תרשים 17: חתך B-B' צפון דרום. למיקום ראה תרשים 10

נתוני הקידוחים נ.ת. אשדוד דרום 3 ו 4 מוסיפים מידע נוסף על המבנה המקומי. קידוחים אלו נקדחו בין קידוחים אשדוד 24 ואשדוד 31 בהם, כאמור, עובי שכבת החרסית הכולאת את תת אקויפר B1 עולה על 30 מ'. דבר זה אינו נראה בקידוחים החדשים ומסתבר כי באזור זה מתעבה השכבה החולית שמעל ליחידת החרסית והמכילה חול לעיתים חרסיתי ולרוב אפור (להלן שכבת החול האפור) (תרשים 17). בשכבה זו קיים אקויפר שעון כפי שיפורט בהמשך. קרוב לגבולו הצפוני של אזור התעשייה ובסמוך לערוץ נחל לכיש נקדח קידוח יו אשדוד ים 16/1. רום גג החרסית הכולאת את תת אקויפר B1 במקום הוא כ +4.5 מ' וסביר כי היא נמשכת ברצף בכל אזור התעשייה ובכך מהווה את בסיס האקויפר השעון.

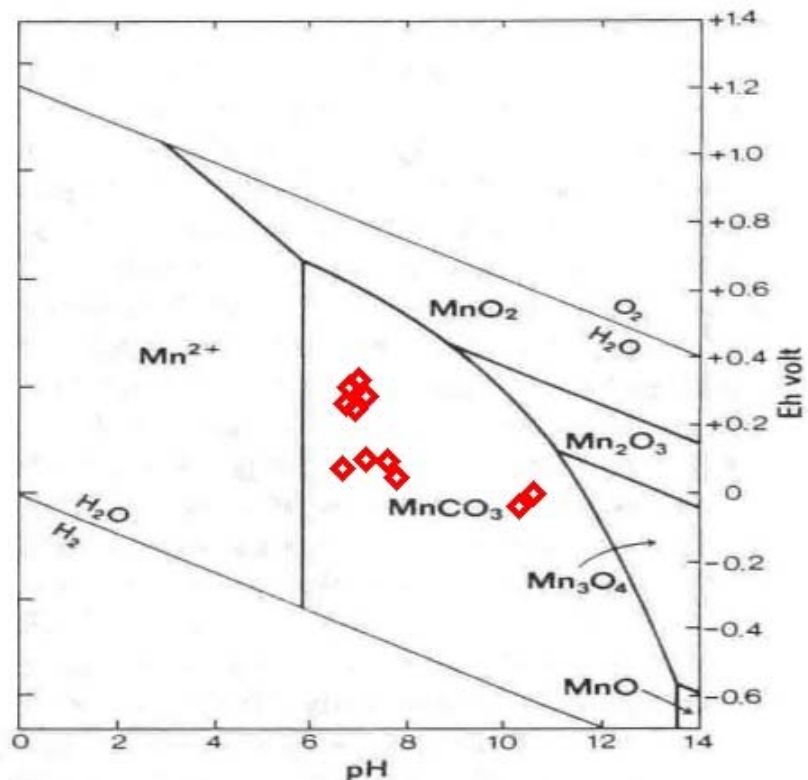
תרשים 22: דיאגרמת יציבות מיני מגן לאור פוטנציאל חימצון-חיזור (Redox) ביחס לערכי הגבה (Appelo & Postma, 1994)

בחינה של נתוני פוטנציאל החימצון חיזור וההגבה שנמדדו במסגרת העבודה הנוכחית מראה כי יחסים של ערכים אלו מרמזים על שקיעה של מנגן (II) קרבונטי (תרשים 22) ובאופן דומה, למעט בבדיקה אחת בקידוח אשדוד דרומי 4, על שקיעה של ברזל (III) הידרוקסידי (תרשים 23). שקיעה זו מתאימה לתהליכים המתרחשים בשולי פלומת הזיהום ובהם ערכי ההגבה ופוטנציאל חימצון חיזור עולים.

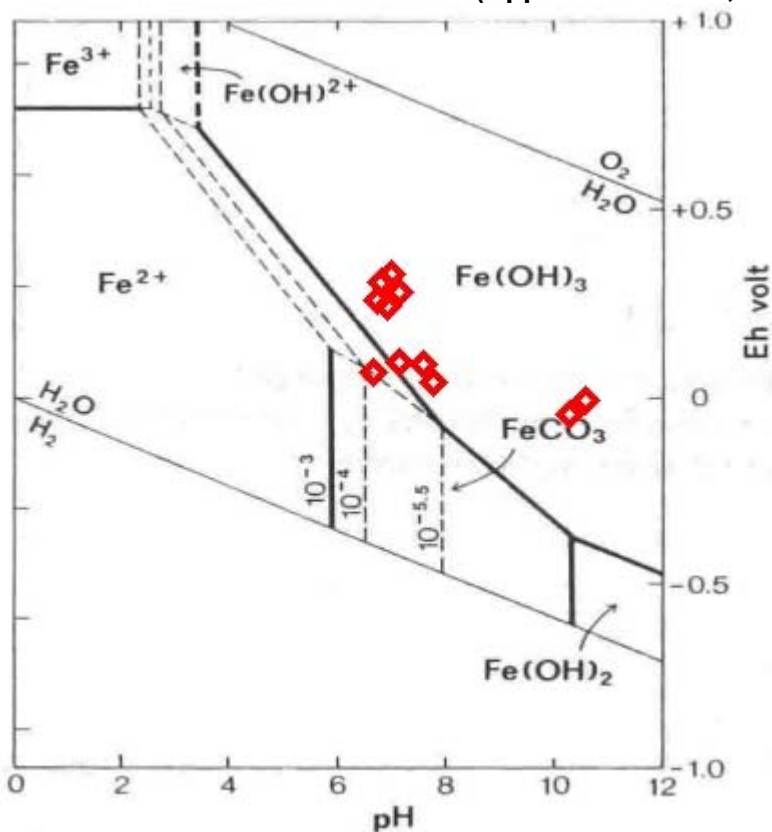
תרשים 23: דיאגרמת יציבות מיני ברזל לאור פוטנציאל חימצון-חיזור (Redox) ביחס לערכי הגבה (Appelo & Postma, 1994).
