כשלים במבני בטון מזוין בעקבות חשיפה לזרמים תועים

פרופ' קוסטה קובלר פרופ"ח רמי עיד אינג' איגור לפירו

December 2024

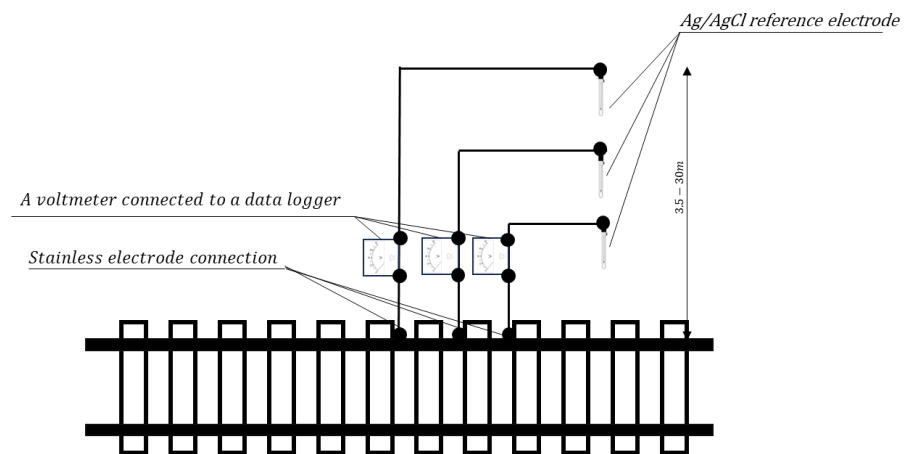
Figure 1: Connecting and measuring stray voltages in a railway environment

איור 1: חיבור ומדידה של מתחים תועים בסביבת רכבת קלה

בהתאם ל-EN 50122, נערך ניסוי לחקור את ההשפעה של זרמי תועה על מבני בטון סמוכים. המתודולוגיה כללה מדידת מתחים במרחקים של 3.5, 7, 15 ו-30 מטרים ממסילת הרכבת (איור 1). הציוד שבו נעשה שימוש כלל מד מתח בעל עכבה גבוהה המסוגל ללכוד במדויק את טווח המתח הצפוי, לוגר נתונים המחובר למחשב ואלקטרודות ייחוס נחושת/סולפט נחושת למדידת מתח. כבלים ומחברים הבטיחו חיבורים מאובטחים בין האלקטרודות ומד המתח. אל המסילה הוצמדה אלקטרודה, שהייתה מוליך נירוסטה 314. אלקטרודות הייחוס הונחו לתוך האדמה במרחקים שנקבעו מראש. לפני תחילת מעברי הרכבת, נרשמו מדידות מתח בסיס בכל מקום כדי לקבוע נקודת ייחוס. כשחלפו רכבות, נמדדו מתחים כדי ללכוד את הווריאציות שנגרמו מתנועות הרכבת. תהליך זה חזר על עצמו מספר פעמים במשך שעה רצופה, שכללו 10 רכבות שעברו לכל כיוון. החברה האחראית לתפעול ותחזוקת הרכבת ערכה את המדידה במרחק של 15 ו-30 מטר.

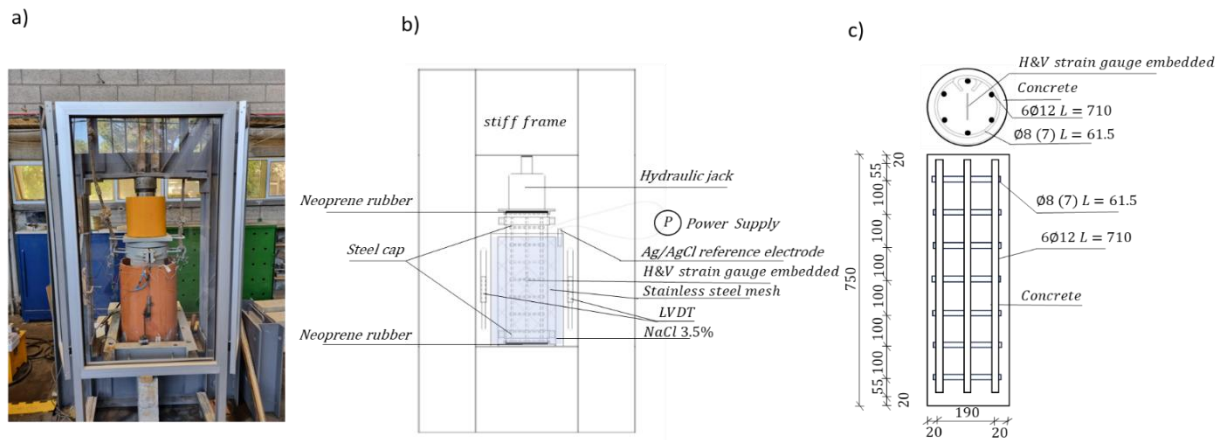
Figure 2: a) Test setup; b) Instrumentation; c) Reinforcement cage (dimensions in mm) : a)2 Figure
 איור 2 : : א) מערך בדיקה ראשי ב) מכשור המדידה ; ג) כלוב זיון בדגימות עמודות (מידות במ"מ)

על פי תקני הבטיחות, מתח תועה מעל 10 וולט חייב להיות מטופל על ידי רשויות [44]. ערך זה קרוב למתח הגבוה ביותר שנמדד בתנאי אתר שיכול להגיע ל-10 V [45–47]. במחקר הנוכחי, נבחרו 9 וולט השווים ל-10% מהמתח המסוכן המרבי וקרוב ל-10 וולט שנמדד בתנאי האתר וצוין על ידי [44].

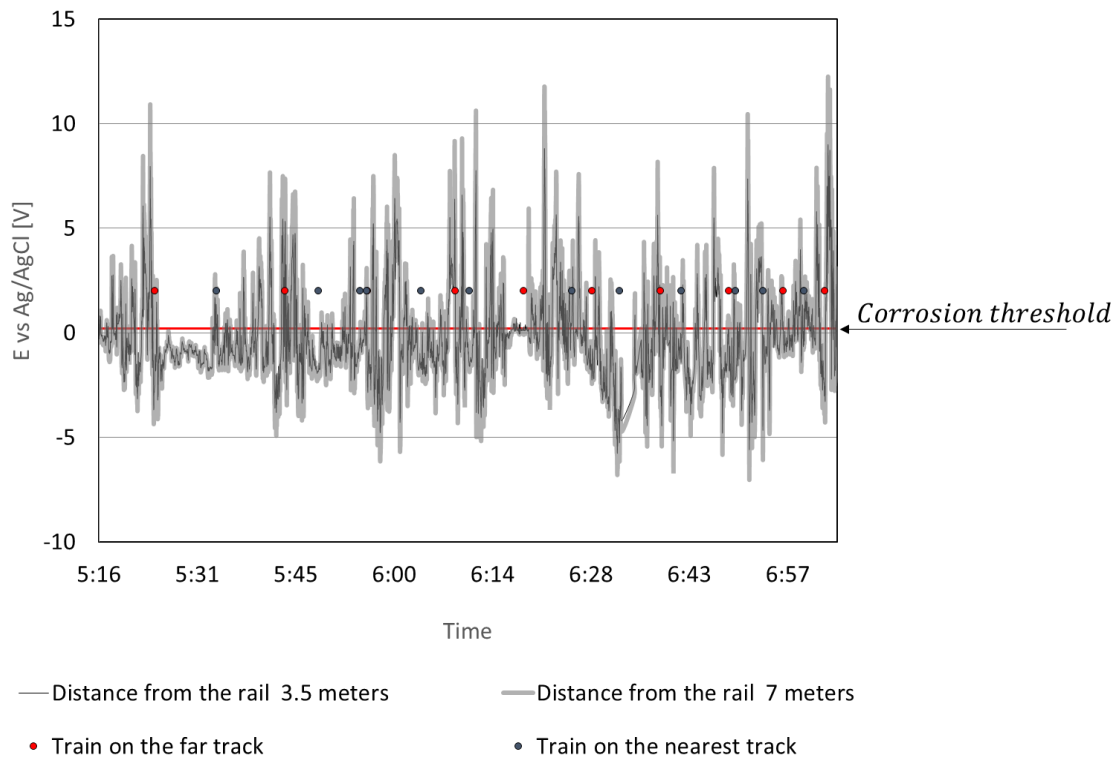
Figure 5: Stray voltage measurements under field conditions, in the winter months

איור 5 : מדידות מתח תועה בתנאי שדה, בחודשי החורף

בחודשי החורף, מדידת מתח חשמלי תועה הראתה עליית מתח פי 2.03 במרחק של 7 מטר ובפי 4.16 במרחק של 3.5 מטר, לא נצפה שינוי משמעותי במהלך הניטור, כפי שמוצג באיור 5.

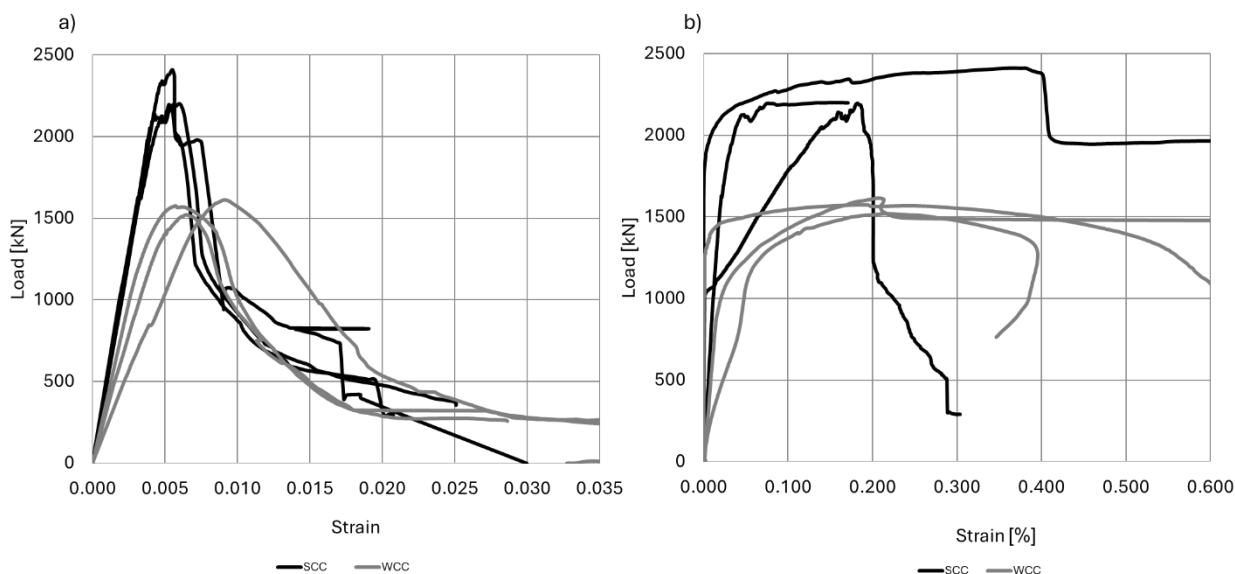
Figure 10: Compressive axial load vs. strain of the specimens after wetting-drying 10 cycles:

a) Load vs. longitudinal strain; b) Load vs. transversal strain

איור 10 מציג את הגרף של הכוח כנגד העיבורים. נתגלתה עלית החוזק למרות הופעת החלודה על המוט וסימני הסדקים של הדוגמאות. העיבור האופקי בבטון חזק יותר נותר ללא שינוי יחסית בליבת הבטון, בניגוד לבטון בעל חוזק רגיל. זה מצביע על כך שבטון חזק יותר אינו מייצר תזוזה מספקת כדי להפעיל את החייון, גם כאשר מתרחשת סדיקה במהלך דפורמציה. כוח השבר הממוצע שנמדד בדגימות בטון ב-60 (SCC) לאחר 40 מחזורי הרטבה וייבוש היה 2266 קילו-ניוטון. עבור בטון ב-30 (WCC), החוזק הממוצע המרבי היה 1569 קילו-ניוטון.

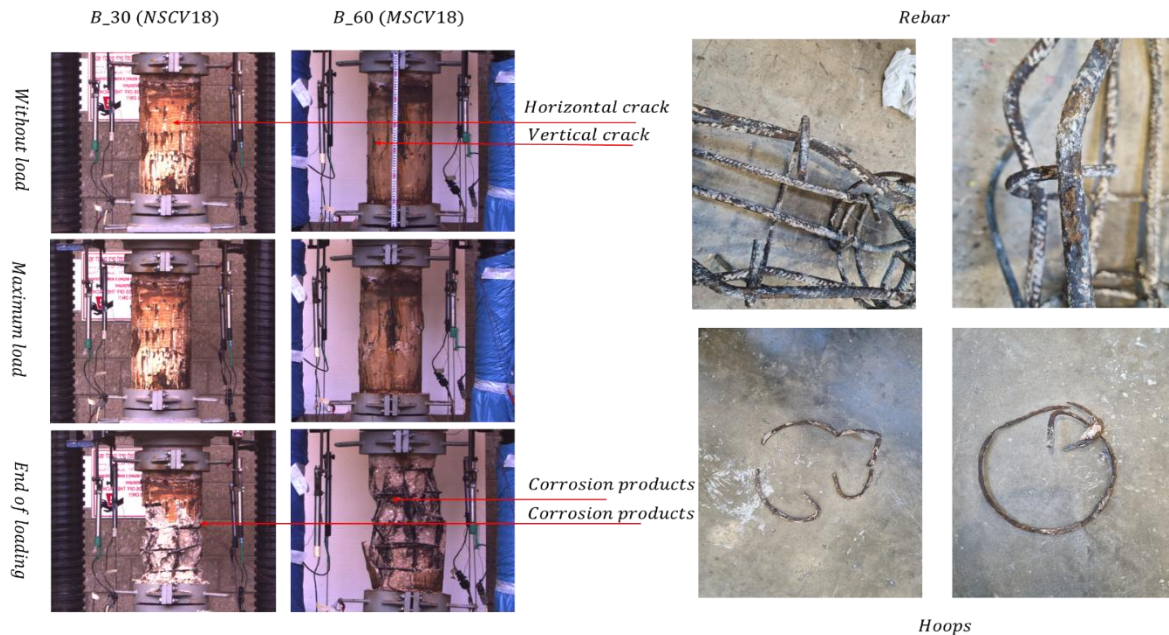
Figure 11: Samples exposed to a voltage of 18 volts in a salt solution for a period of 28 days and bearing capacity

איור 11: דגימות שנחשפו למתח של 18 וולט בתמיסת מלח לתקופה של 28 ימים ובדיקות לחיצה

ניתן להבחין כי קורוזיה התפתחה בתחילה כקורוזיה נקודתית (pitting corrosion), ולאחריה הפחתה ניכרת בשטח החתך של החישוקים לאורכם. במוטות האורכיים נתגלתה הן קורוזיה אחידה חריפה והן קורוזיה נקודתית, כאשר בורות מגיעים עד לרדיוס של 0.5 ס"מ. באזורים שבהם נאכלו המוטות על ידי קורוזיה, הידרדרות זו הובילה לקריסת המוטות האורכיים.

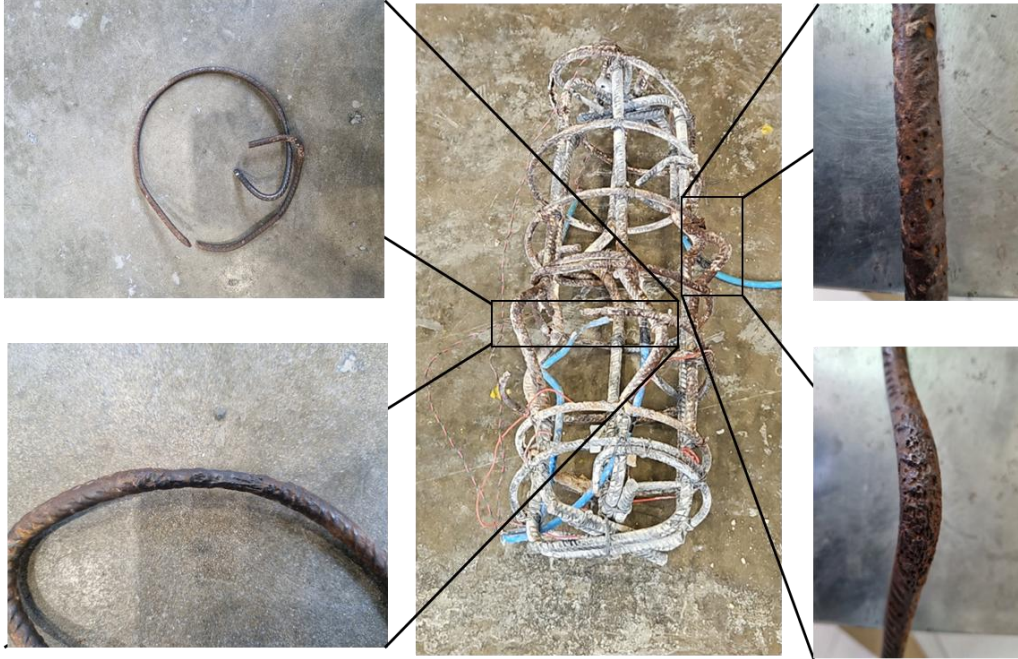
Figure 15: Photograph of the rebars removed from SCS sample
איור 15 : תצלום של המוטות שהוסרו מדגימת SCS

איור 15 מציג את מוטות החיזוק שהוסרו לאחר הטעינה על מדגם MSC. באיור המוטות האורכיים ניכרת קורוזיה במוט בהשוואה לחישוקים, קורוזיה מקומית והפחתה משמעותית בשטח חתך. בנקודת המינימום, הקוטר ירד ל-46% מהקוטר ההתחלתי. מאידך לא נצפתה ירידה בקוטר למוטות אורכיים, אלא הופיעו נישות קטנות בעומק המוט.

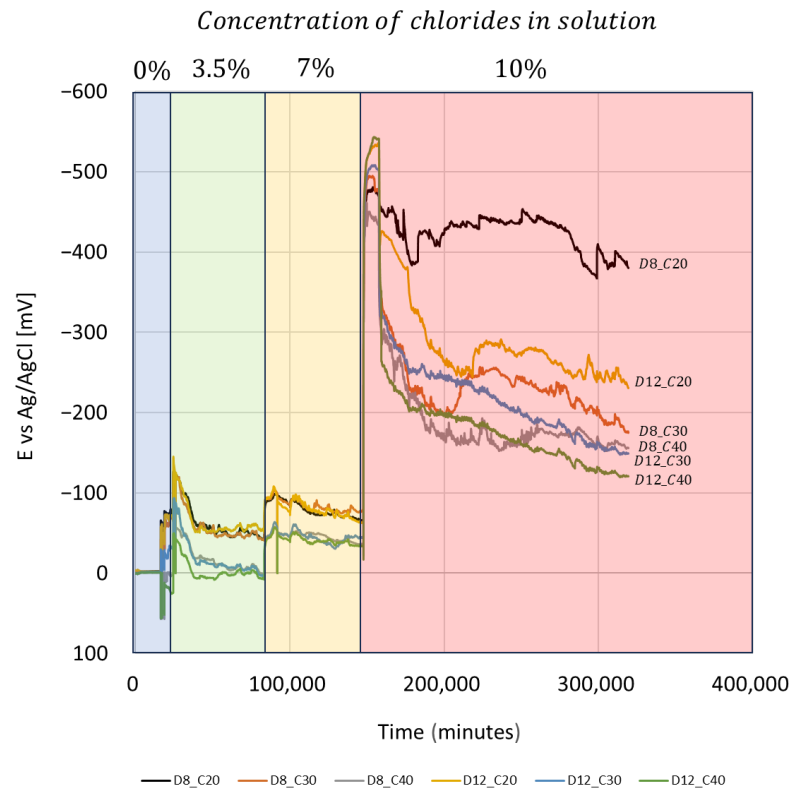
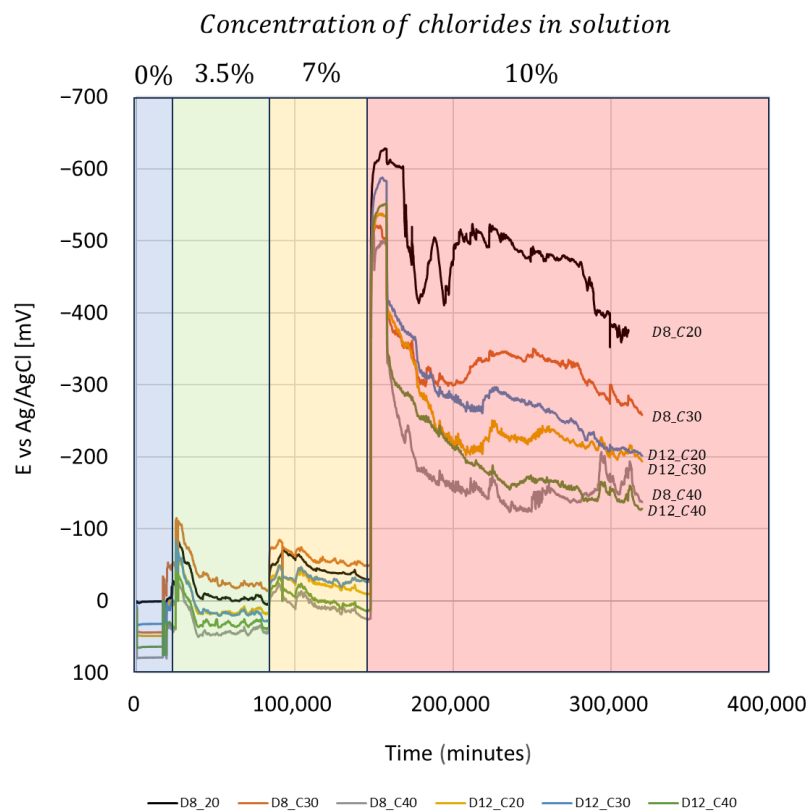
Figure 17: Electric potential change due to chloride concentration change: a) Concrete Grade 60; b) Concrete Grade 30

איור 17 : שינוי הפוטנציאל החשמלי עקב שינוי ריכוז הכלוריד : א) בטון ב-60 ; ב) בטון ב-30

בתקופת הניסוי נצפתה עלייה בערכי הפוטנציאל של חצי תא, עם ממוצעים של $+342.00 \text{ mV}$ ו- $+381 \text{ mV}$ ו- $+423 \text{ mV}$. בנייתוח השוואתי בין בטון חזק (MSC) ובטון חלש (NSC), פוטנציאל המעגל הפתוח הראשוני של MSC גבוה משמעותית ב-96.31%. בחשיפה לתמיסת כלוריד של 3.5%, הירידה הפוטנציאלית של MSC ב-20 מ"מ גבוהה ב-17.85% מ-NSC, בעוד שב-30 מ"מ ו-40 מ"מ, הירידה הפוטנציאלית של NSC גבוהה ב-36.29% ו-21.39%, בהתאמה. משך הירידה הפוטנציאלית עבור NSC ארוך יותר ב-35.09% ב-20 מ"מ, אך 56.72% ב-30 מ"מ ו-64.11% ב-40 מ"מ. בשלב ההתאוששות, NSC מראה עלייה של 23.14% ב-20 מ"מ, אך הערכים משתווים ל-30 מ"מ, וב-40 מ"מ, NSC גבוה ב-4.33% בלבד. הירידה הפוטנציאלית של MSC בתמיסת כלוריד של 7% גבוהה ב-26.39% ב-20 מ"מ, ב-10.85% ב-30 מ"מ ושיעור משמעותי של 57.27% ב-40 מ"מ. בתמיסת כלוריד מרוכזת יותר, הירידה בפוטנציאל חצי תא של NSC גבוהה משמעותית, ב-32.27% ב-20 מ"מ, 9.11% ב-30 מ"מ ו-16.37% ב-40 מ"מ. לבסוף, הפוטנציאל הסופי של חצי תא של NSC גבוה ב-5.51% ב-20 מ"מ, 72.43% ניכר ב-30 מ"מ ו-68.45% ב-40 מ"מ.
