# עמידות סיסמית של מבני מגורים רבי קומות בעלי מעטפת קירות הקשחה מבטון מזוין הכוללים פתחים ואי-רציפות בקומת הקרקע

ד"ר ליבוביץ' אדוארד ד"ר ליבוביץ' אורית  
המכללה האקדמית להנדסה סמי שמעון

**Seismic Resistance of Multi-Story Residential  
Buildings with Reinforced Concrete Walls  
Including Openings and Discontinues**

**ספטמבר 2021**

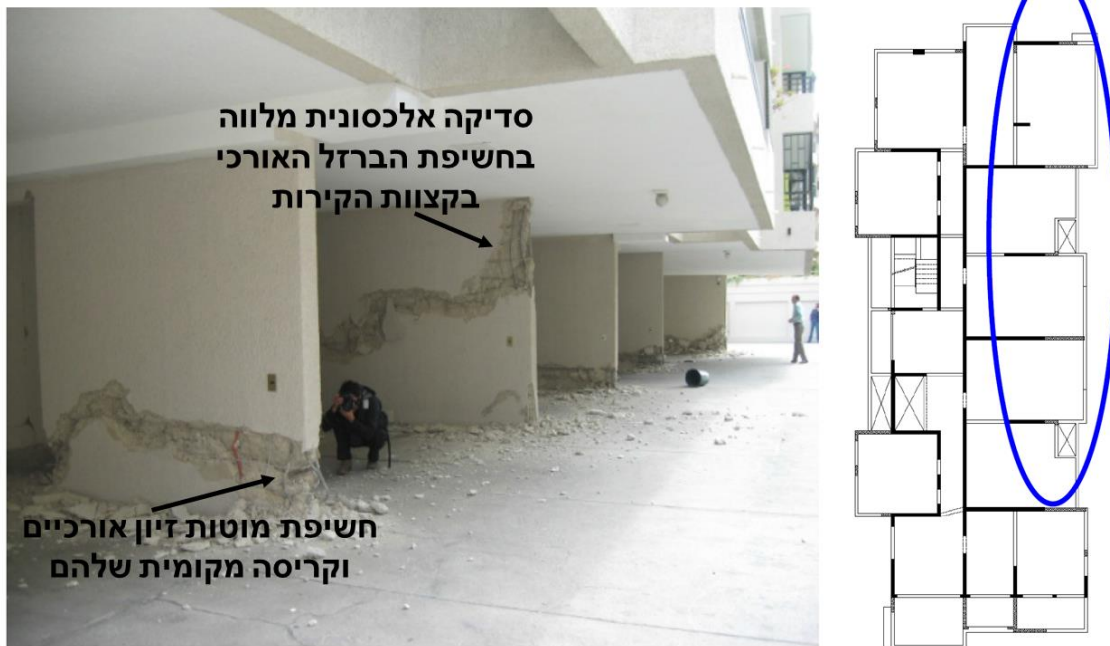
איור מספר 7 - נזק חמור בקירות קומת הקרקע הכולל מערכת הבטון, קריסה וקריעה של מוטות הזיון, וערעור מנגנון הכליאה בקצה הקיר (Bonelli, 2010), (Bonelli, et al., 2011).

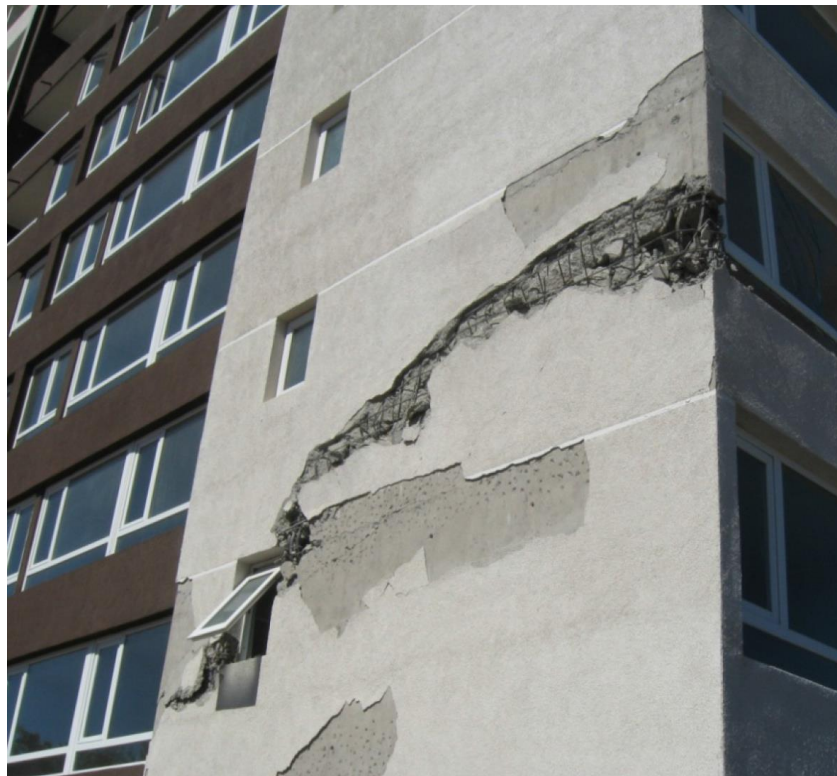
איור מספר 8 - כשל גזירה ונזק חמור בקירות מבנה מגורים חדש בן 25 קומות (Bonelli, et al., 2011).

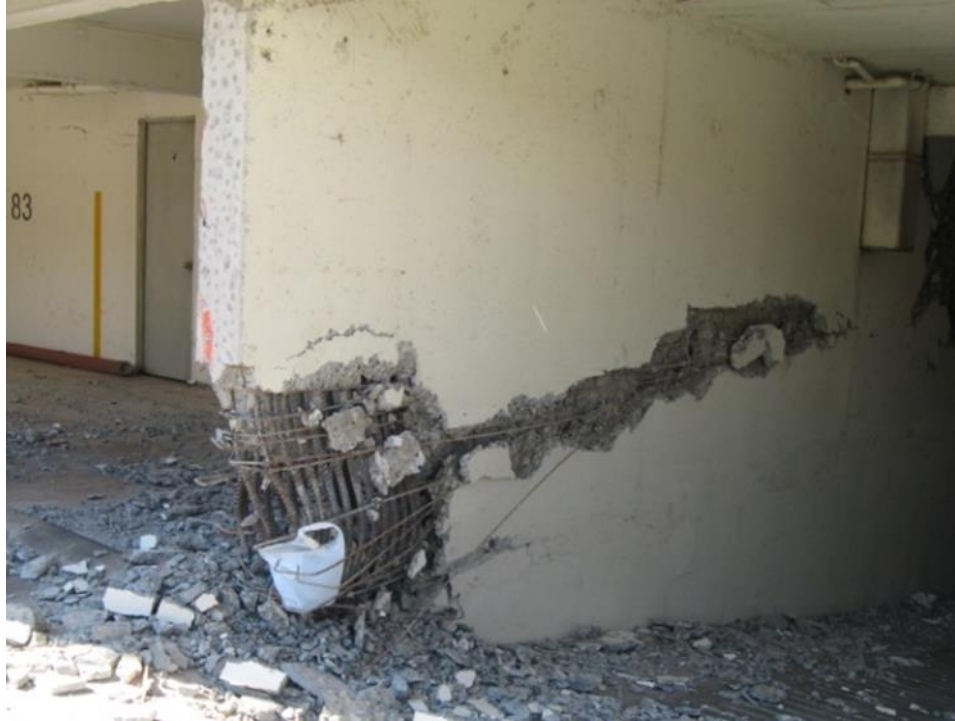
איור מספר 9 - נזק חמור וכשל בקירות מבנה עקב אחוז זיון אנכי ופרטי כליאה לא מספקים  
(Wallace, et al., 2010), (Bonelli, et al., 2011).

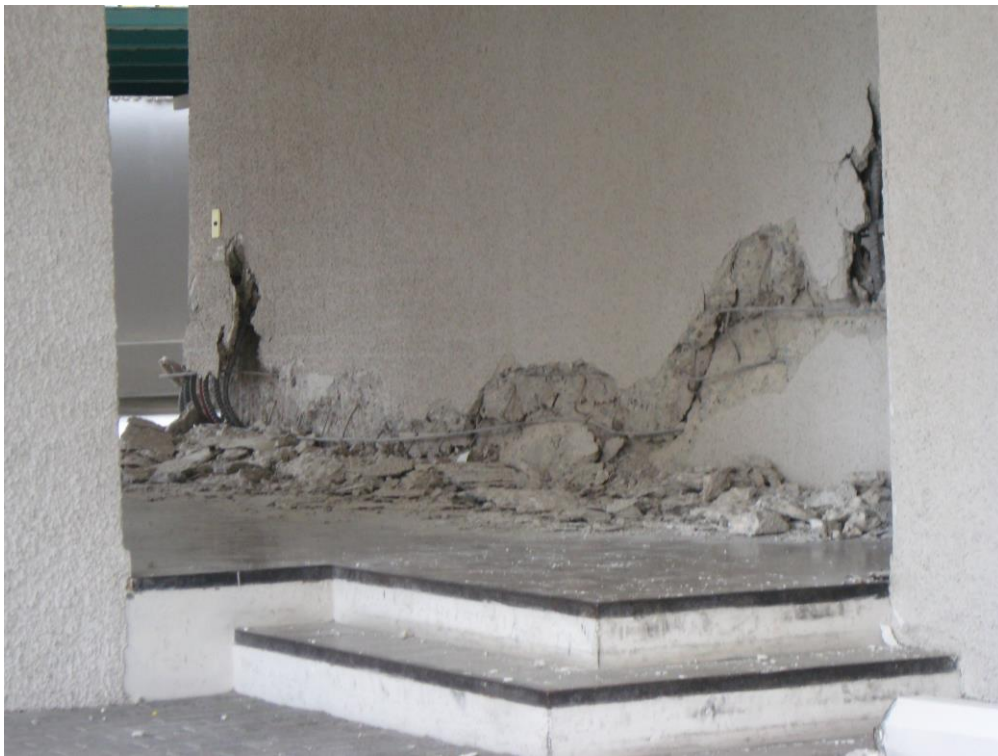
איור מספר 10 - נזק חמור וכשל בקירות מבנה עקב מאמצי לחיצה גדולים  
(Moehle, 2010), (Bonelli, et al., 2011).

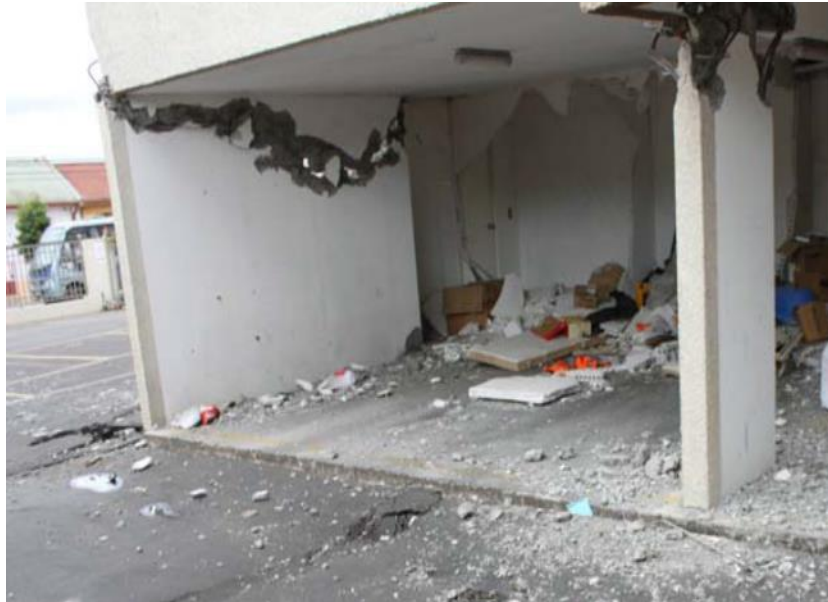
בחלק מקירות הגזירה מבטון מזוין אובחנה סדיקה לכל רוחב חתך הקיר גם בחלק העליון (איור מספר 11). במקרים בהם היו בנוסף לקירות ההקשחה, עמודים בדדים (או קירות קצרים), התפתחה סדיקה בקצוות העליונים ו/או בקצוות התחתונים של עמודים. סדיקה זו לוותה בהתפוררות נרחבת של הבטון וקריסה מקומית של הברזל האנכי (איור מספר 11 ואיור מספר 12).

איור מספר 11 - נזק חמור וכשל בקירות מבנה אי סדירות אנכית ואופן העברת כוחות הגזירה והמומנטים בקומת הקרקע (Moehle, 2010), (Bonelli, et al., 2011).

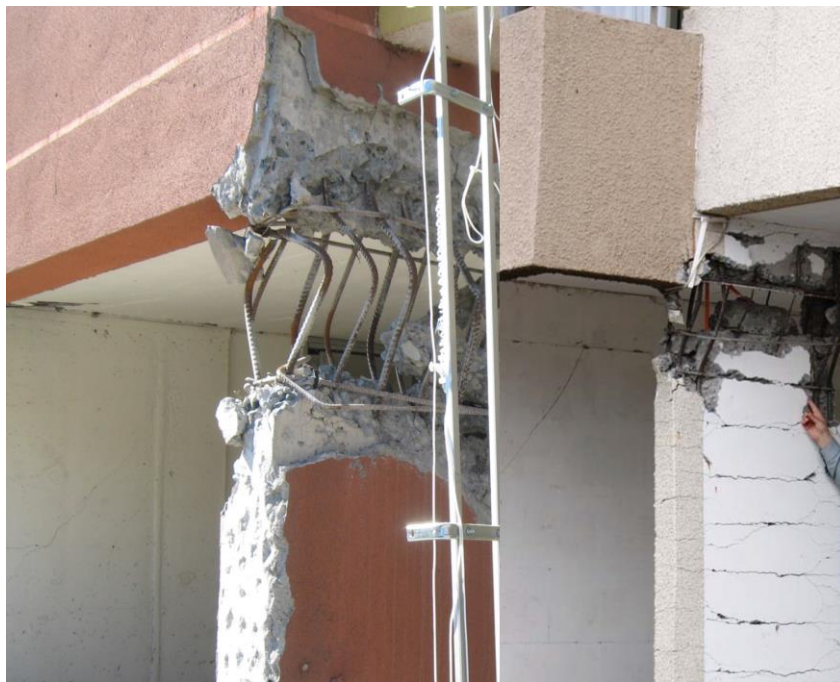
איור מספר 12 - כשל ונזק חמור בקירות ועמודי בטון, חשיפת החישוקים, מעיכה ונפילה של הבטון, חשיפת וקריסה של מוטות הזיון (Bonelli, et al., 2011), (Bonelli, 2010).

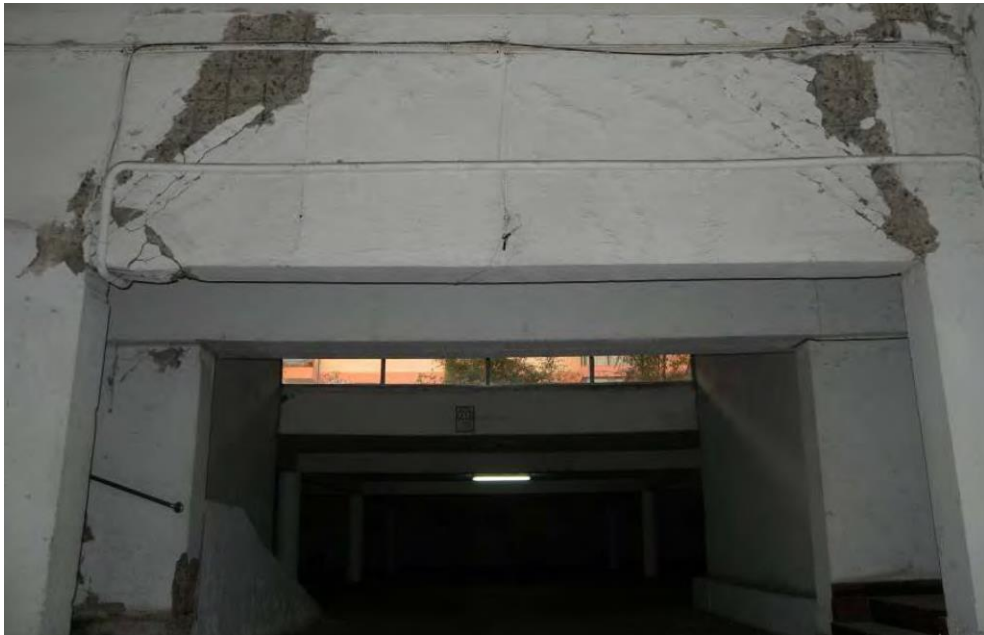
סדיקה אופיינית המלווה בכשל מקומי הובחנה גם בחלקי הקירות היצוקים מעל פתחים רחבים. סדיקה זו התפתחה מפינת הפתח ומאופיינת בסדיקה אלכסונית כמתואר באיור מספר 13.

איור מספר 13- נזק חמור של סדיקה אלכסונית וכשל בתחתית קיר עם פתח גדול הנשען על שני נקודות השענה בקומת החניה (Hooper , et al., 2010).

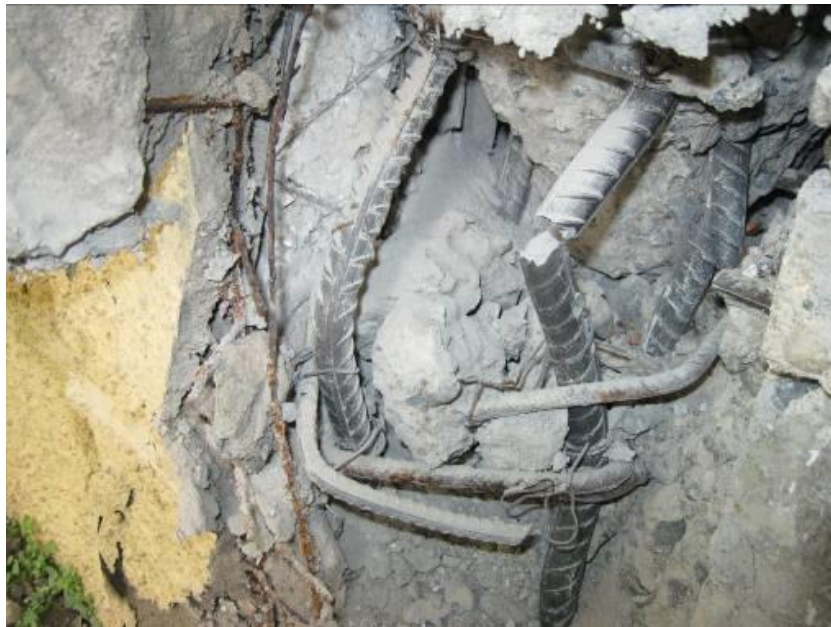
חשוב לציין שבחלק די נרחב של המקרים התפתחות הסדיקה הנרחבת מלווה גם בקריעת מוטות הברזל האנכי כמוצג באיור מספר 14.

איור מספר 14 - נזק חמור וכשל בקירות מבנה עקב אחוז זיון אנכי ופרטי כליאה לא מספקים (Bonelli, 2010).

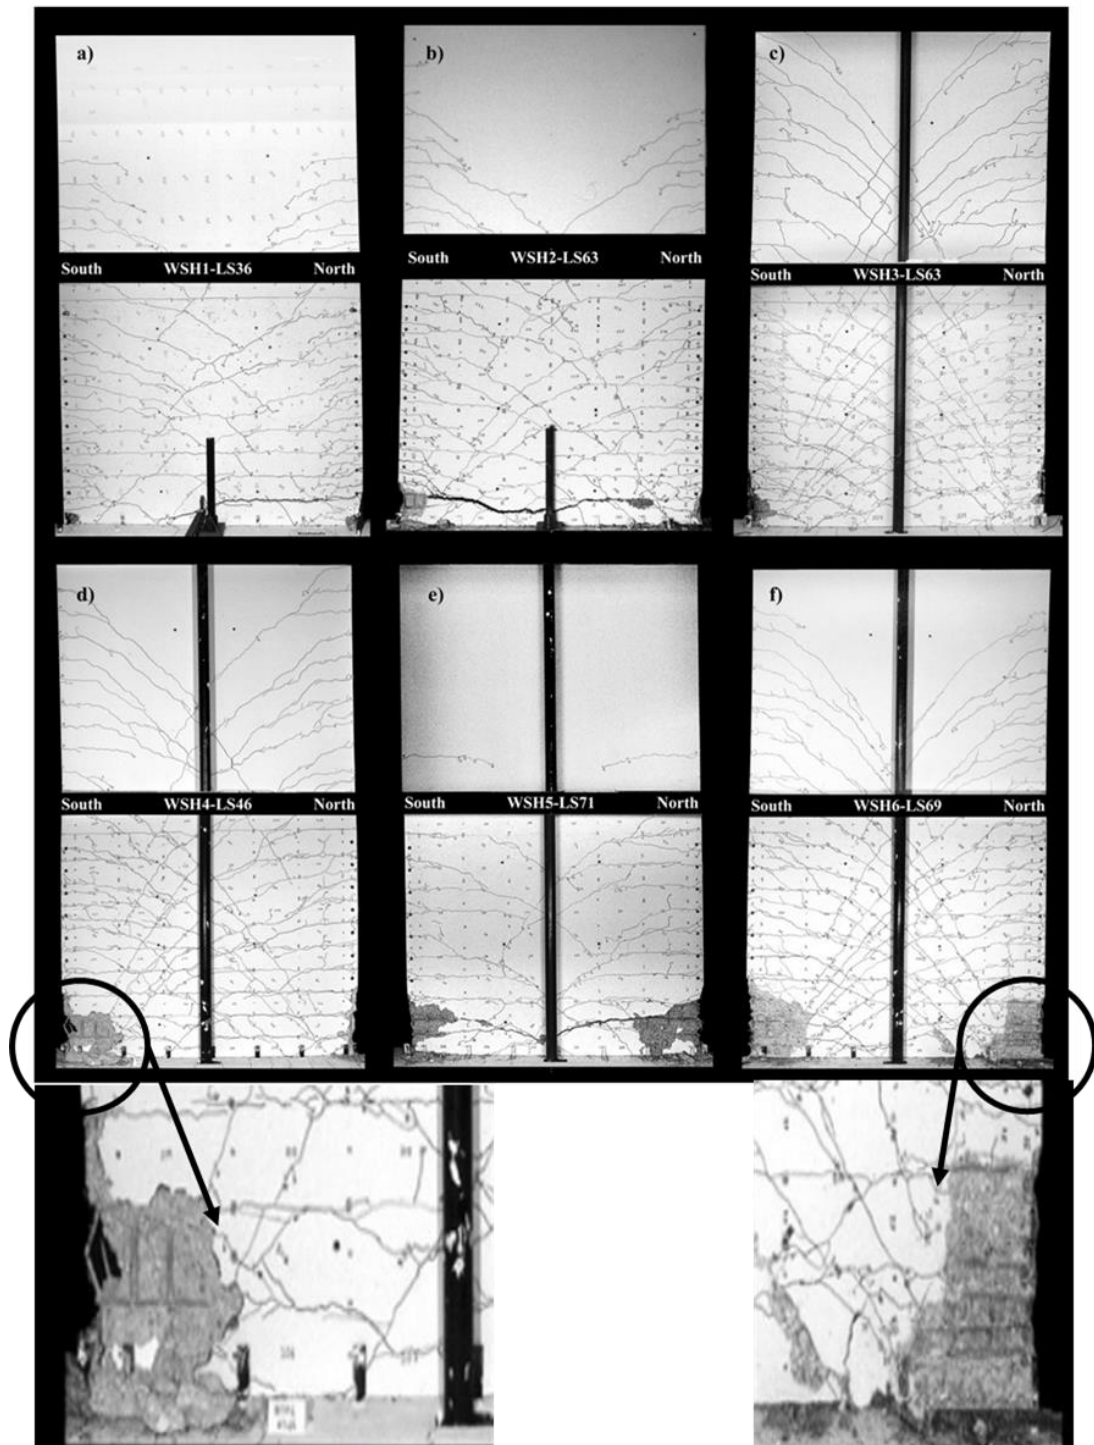
WSH4, בקיר זה ניתן לזהות אזור של התפוררות הבטון של כיסוי זיון אך מנגנון הכליאה התקיים ולא אובחנה פגיעה בברזל האורכי ובברזל האופקי. שני הדגמים שפיתחו את תסבולת הגזירה והכפיפה הנמוכים (WSH1, WSH2) ביותר התפתח סדק אופקי לכל החתך האופקי של הקיר כפי שניתן לראות בברור בדגם WSH2.

הגדלה מקומית כשל בקיר WSH4  
 הגדלה מקומית כשל בקיר WSH6  
 איור מספר 21 - תמונות הסדקים והנזקים שהובחנו בקירות השונים, בשלבי העמסה מוקדמים ומתקדמים, עבור דגמי הקירות השונים (Dazio, et al., 2009).
