## דוח חקירה בטיחותית סופי

תיק תאונה מס' 23-25

ירידה מהמסלול במהלך נחיתה ופגיעה בעץ

4X-HZK

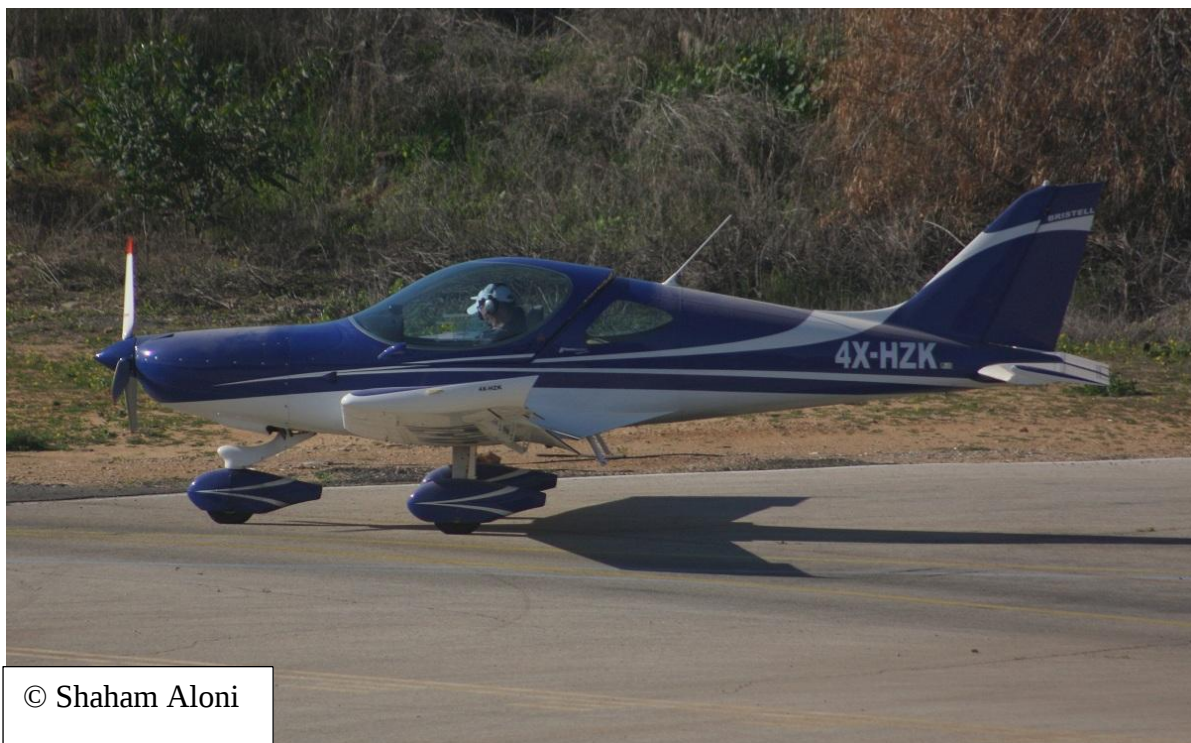
תמונה 1 - המטוס נשוא התאונה

פגיעה קשה בכנף שמאל, פגיעות בשפת התקפה של כנף ימין, כן נסע קדמי נשבר וניתק מהמטוס, פגיעה בצינור פיתו, פגיעה קשה בספינר, פגיעה בגחון ובכך נסע ימין וחוסר מסמרות בחיבור כן נסע ימין לקורה ובצד ימין של תא הטייס.
