משרד התחבורה והבטיחות בדרכים  
רשות לחקירה בטיחותית בתעופה

## דוח חקירה בטיחותית סופי

תיק תאונה מס' 6-25

אבדן כוח ונחיתת אונס בשטח

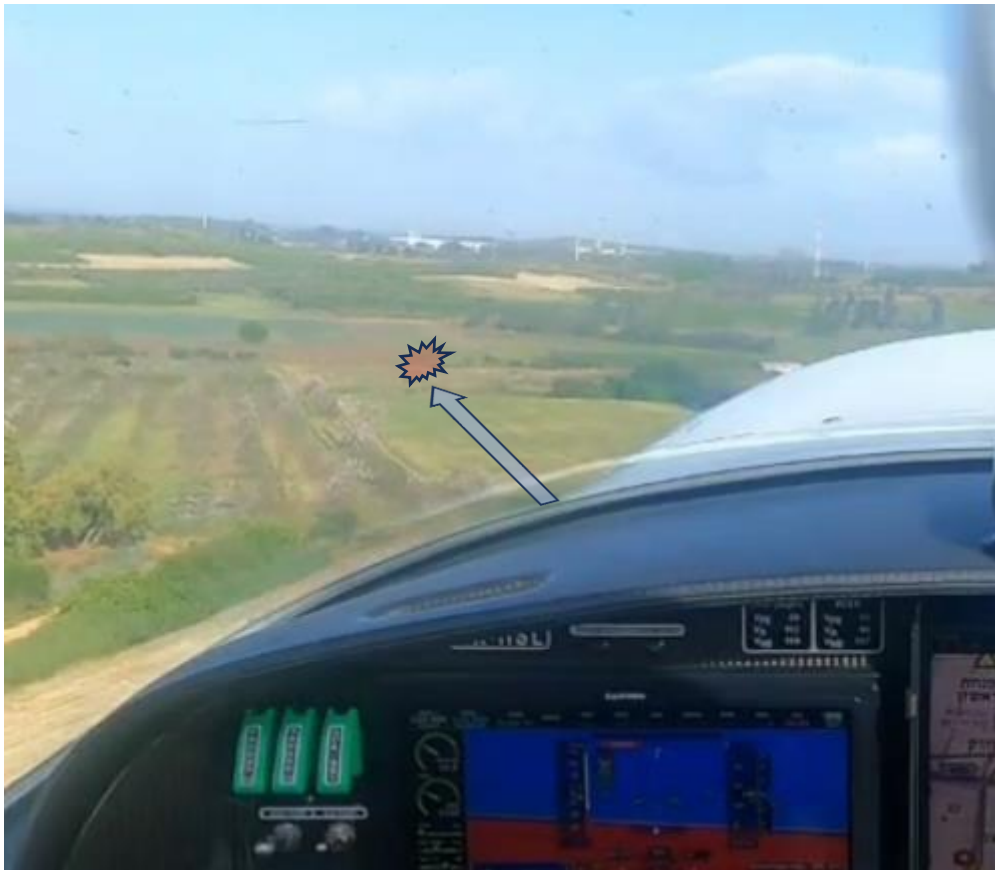
אזור הנחיתה נמצא בין שדות, פרדסים, חממות ובתי מושב בית חנן. בסוף הפינל נמצא שדה חיטה לא קצורה ובשדה הנחיתה עצמו צמחיית בר נמוכה. בין שני השדות מתרוממת סוללת חול, גזם ואשפת בניין לגובה של כמטר וחצי. בשל הצמחייה שמכסה את הסוללה, היא אינה נראית מכיוון הנתיב הסופי לנחיתה שבוצע.

תמונה 3 - צילום מצלמת ה-GOPRO בקוקפיט של שדה נחיתת האונס לפני הנגיעה

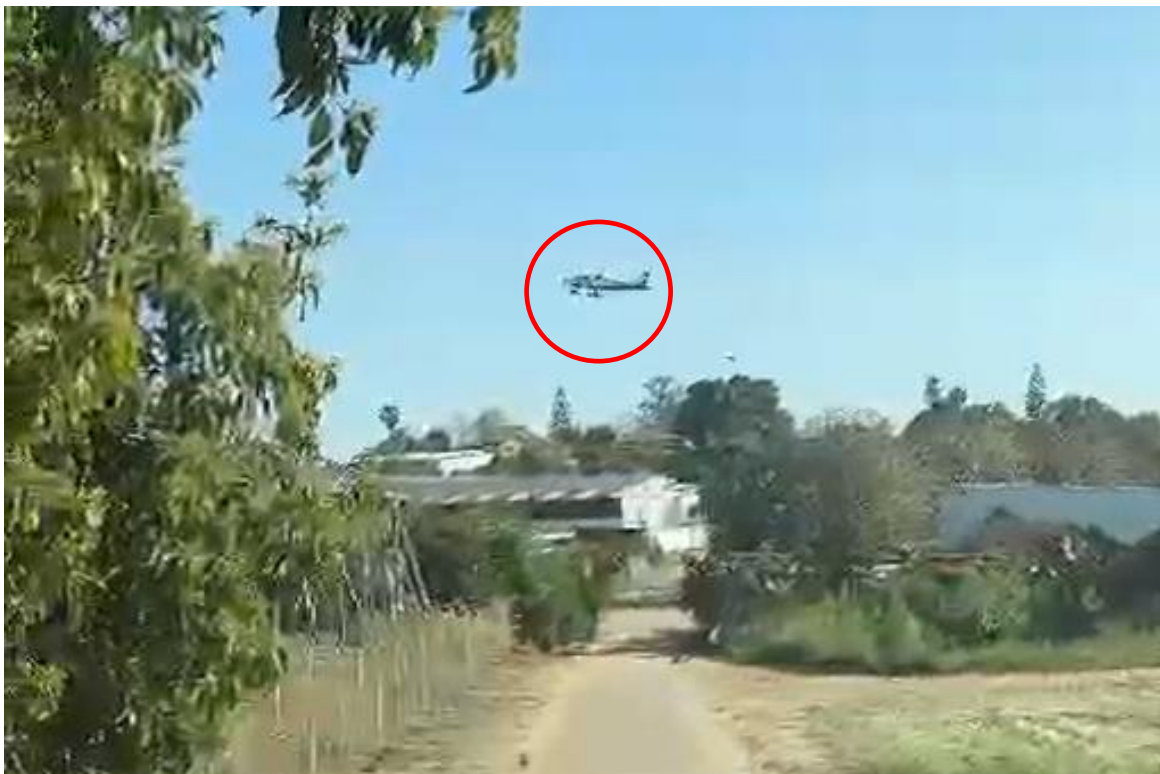
תמונה 4 - צילום של עדת ראיה ממושב בית חנן בהנמכה הסופית לקראת הנחיתה

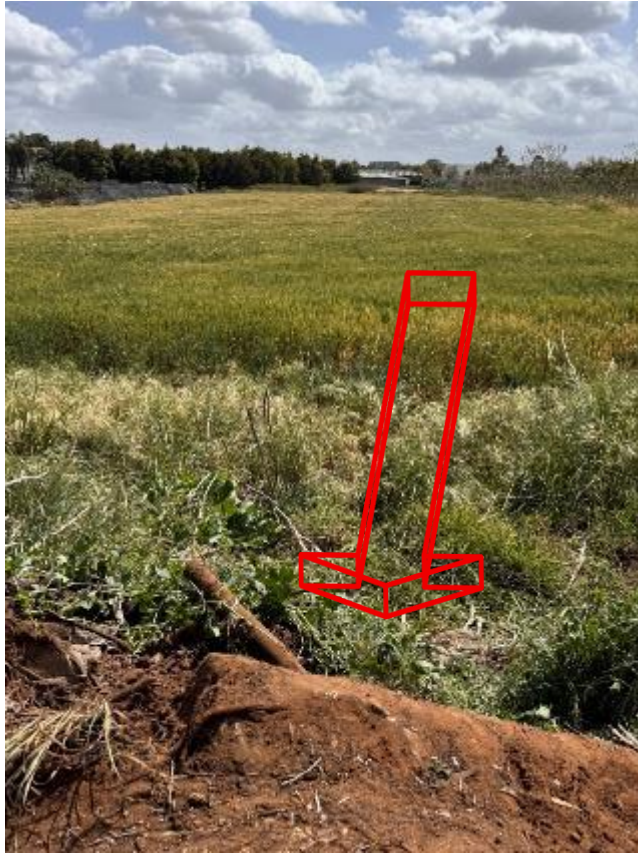
תמונה 5 - מבט לכיוון מזרח (הכיוון ממנו הגיע המטוס, שדה הנחיתה נמצא מערבית)

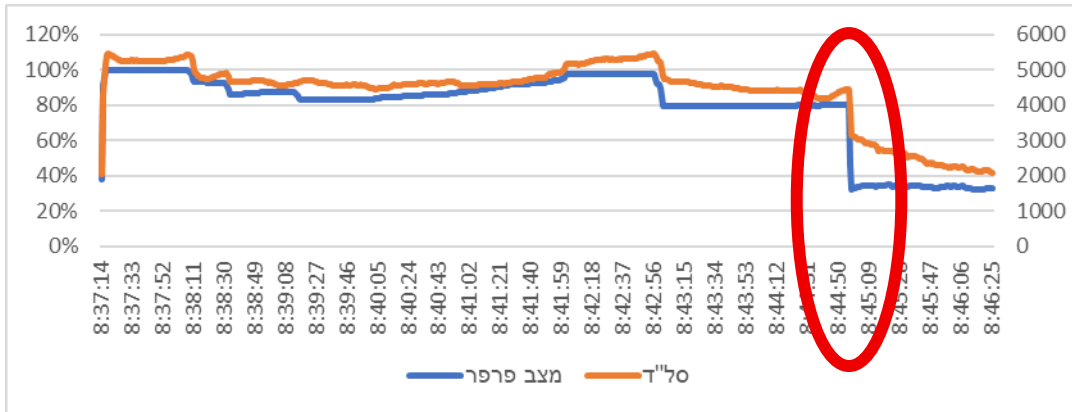
☒ **הקלטת מחשב המנוע - מנוע רוטקס 912iS מצויד במחשב ונתוניו הורדו.** נתוני המנוע המוקלטים כוללים מידע רב, בין השאר, את מצב פרפר המצערת אשר נמדד ומוקלט ע"י פוטנציומטר היושב על מכלול המצערת (Throttle position sensor) בתרשים מטה מוצגים נתוני מצב פרפר המצערת במקביל לסל"ד המנוע ומוצגת בו הלימה בין מצב פרפר המצערת לבין הסל"ד הנמדד. בעקבות שינוי במצב פרפר המצערת נראה שינוי סל"ד עוקב. בשעה 08:44, שעת תחילת האירוע, מוצגת סגירת פרפר המצערת ובעקבותיו ירידת סל"ד.

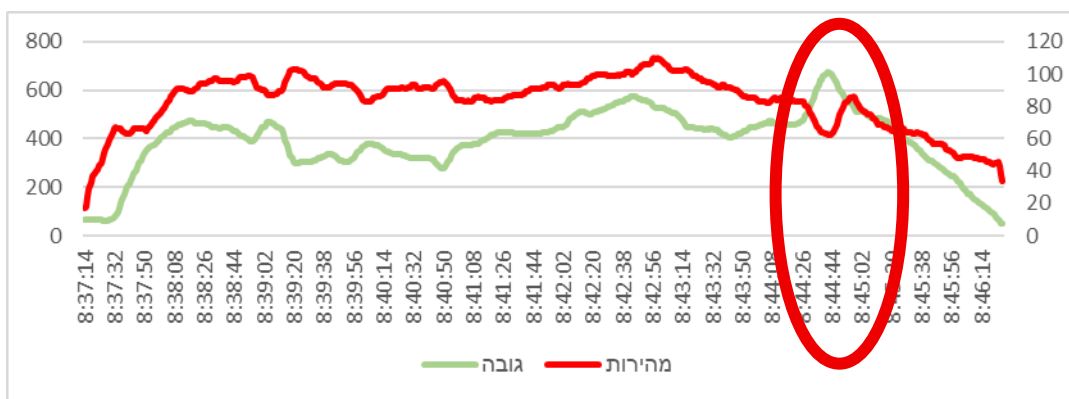
☒ **הקלטות מכשיר גרמין - המטוס מצויד בשני מסכי גרמין מסוג G3X Touch™, GDU 460.** מסכים אלה מציגים ומקליטים את כל נתוני המטוס, כולל נתוני מנוע, גובה, מהירות, מיקום, ועוד. בתרשים מטה מוצגים נתוני הגובה והמהירות במהלך הטיסה. משעה 08:44 נראה תחילת טיפוס (ירוק) מלווה באובדן מהירות (אדום). שעה זו היא שעת תחילת האירוע.

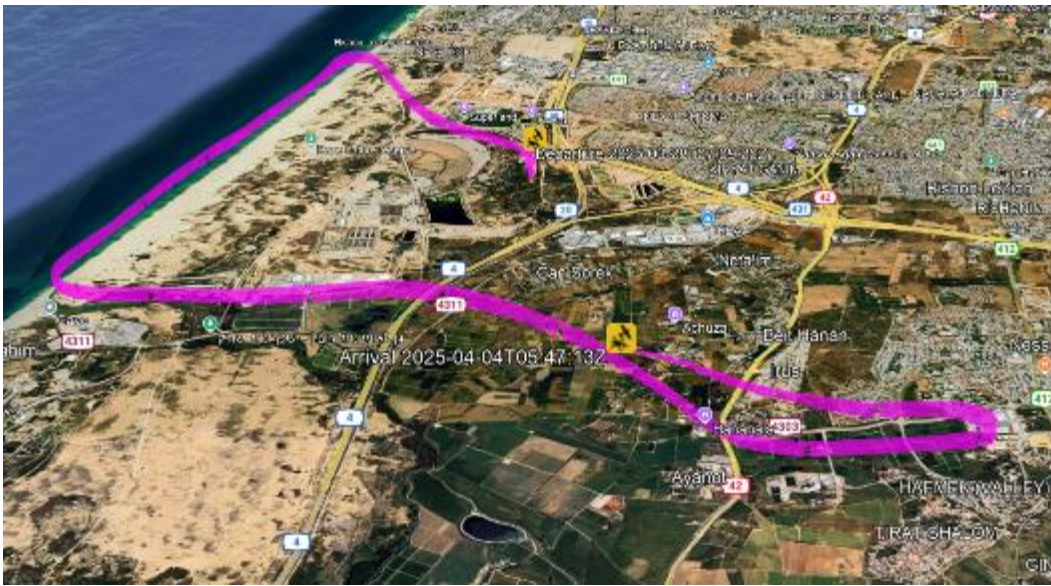
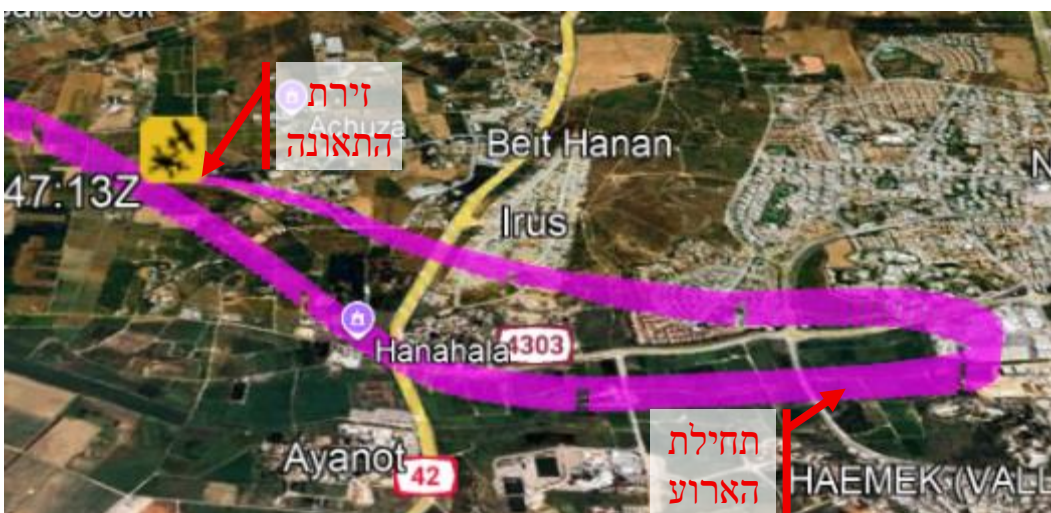
☒ **הקלטות נתיב הטיסה - נתיב הטיסה מוקלט גם הוא במסכי הגרמין ומראה את הסיבוב לאחר זיהוי התקלה ע"י הטייס ואת איבוד הגובה עד לפגיעה בקרקע.**

תמונה 7 - נתיב הטיסה מהמראה ועד לזירת התאונה

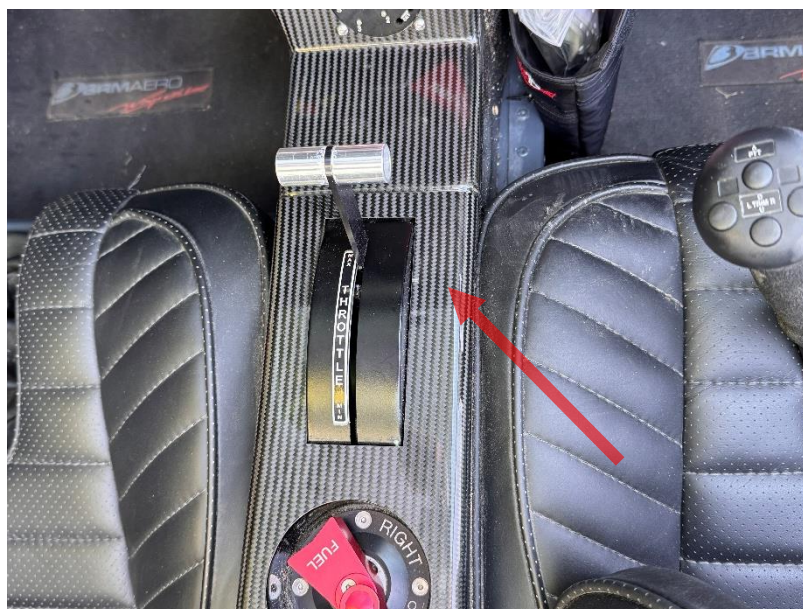
ידית המצערת נמצאה במצב כוח מלא. כבל המצערת שבתוך בית ידית המצערת, נמצא עם כיפוף ("יבטן") וידית המצערת נעה בחופשיות, ללא חיכוך, וללא השפעה על מתיחת הכבל.

תמונה 9 - מיקום המצערת בתא הטייס וכיוון צילום התמונות הבאות לאחר הורדת החיפוי

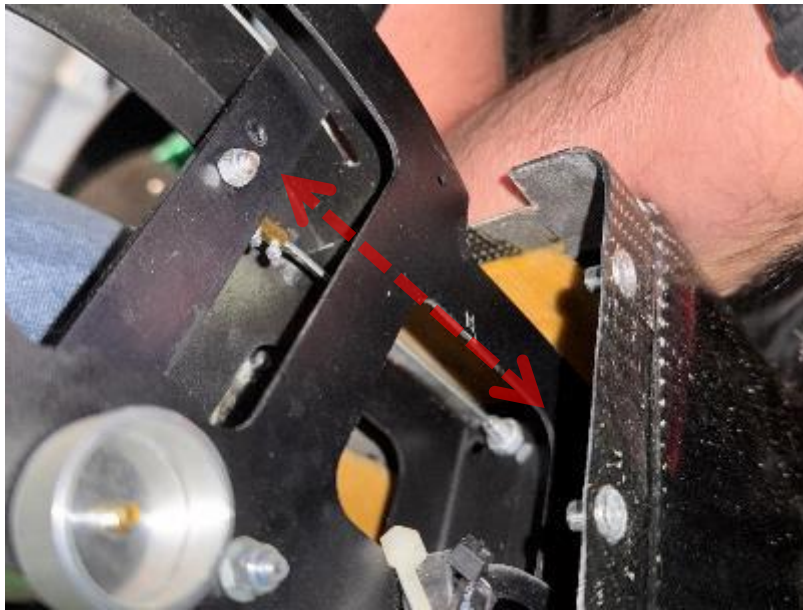
תמונה 10 - מצב רגיל בו הכבל מתוח

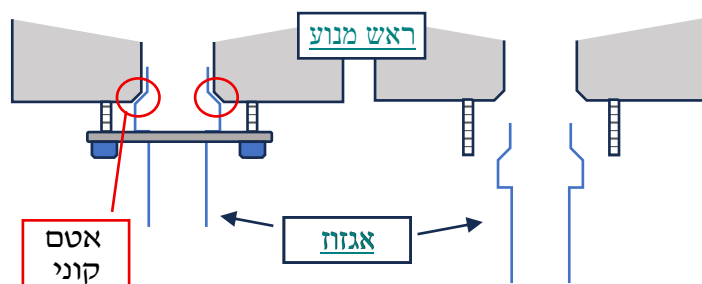
פורקה ונבדקה צנרת האגוז של צילינדר 3 וצילינדר 4. נמצא כי המחברים זהים בקוטרם ללא עיוותים וללא פגיעות משנות צורה. האיטום בין צנרת האגוז לבין הצילינדר מבוסס על מחבר קוני ואינו דורש אטמים או חומרי חיבור שונים. בהינתן וצורת המחבר חלקה ולא מעוותת, הידוקו ע"י הברגים מבטיח אטימה מבריחת גזים.

תמונה 20 - סכמת מחבר האגוז הקוני פתוח מימין ומהודק משמאל

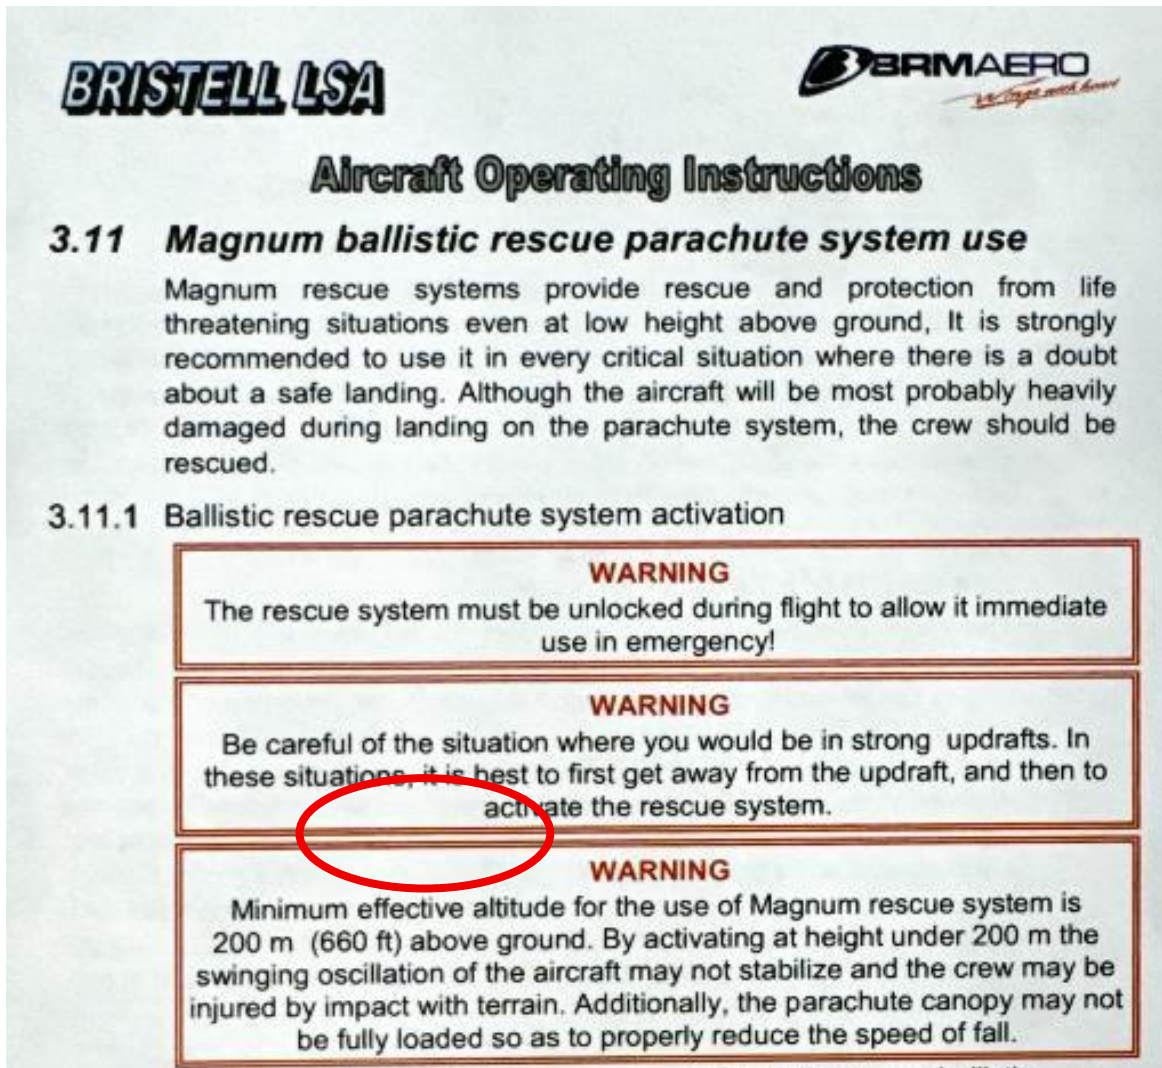
במטוס מורכב מצנח בליסטי הדורש גובה מזערי של 660 רגל מעפ"ש לפתיחה בטוחה. הערה: בנקודה הכי גבוהה בטיסה, עם הרמת האף לטיפוס, היה המטוס בגובה 650 רגל מעפ"ש שהם כ 550 רגל מעפ"ש. ומשם התחיל הטייס פניה לאחור. בשלב שבו הסל"ד ירד לסרק והתחילה ההנמכה, היה המטוס כבר בגובה 400 רגל מעפ"ש.

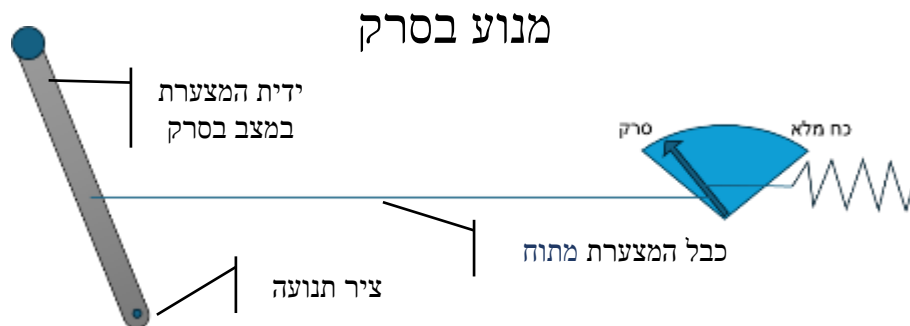
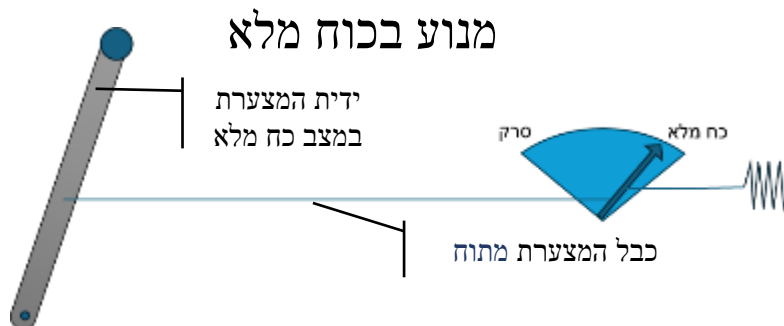
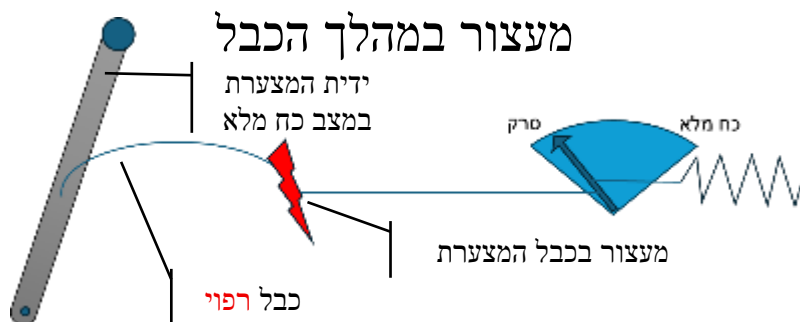
במטוס התאונה, כבל המצערת עשוי מחומר גמיש שניתן לכופפו. במידה ונוצר קושי או מעצור כלשהו בעת מהלך הכבל ומתיחתו על ידי הקפיץ, תיווצר תחושת חופשיות עקב כיפוף בכבל במקום בו הוא אינו נמצא בתוך הצינורית המוליכה - הנמצאת בתוך מכלול המצערת שבתא הטייס.

פעולת המצערת, הכבל והקפיץ מודגמת מטה במצב כוח סרק, כוח מלא ובמצב תקלה בו כבל המצערת אינו נמשך ע"י הקפיץ

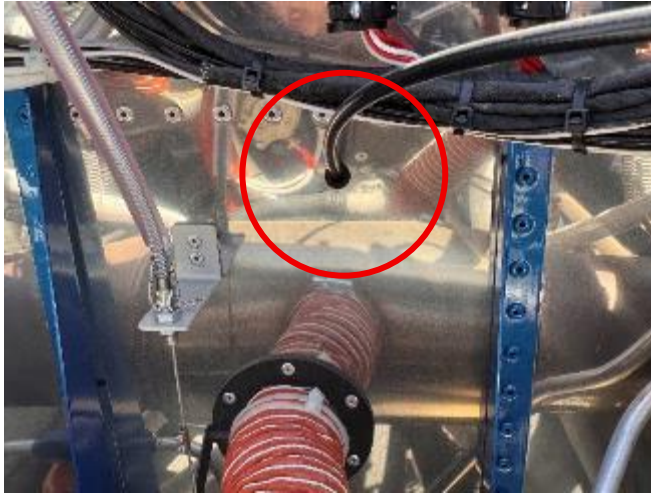
נבדק אופן ההתקנה של כבל מצערת במטוס זהה אחר. נמצא כי נקודת יציאת הכבל מקיר האש זהה, אך מוליך כבל המצערת מותקן באופן שונה בכך שהוא יוצא מקיר האש בצורה ישרה, בחופשיות וללא הפרעה, כפי שמודגם בתמונות מטה. הכבל מוסט באופן הדרגתי ומעוגל.

תמונה 23 - תמונות הכבל במטוס מסוג דומה  
יציאה ישירה מקיר האש ללא כיפוף

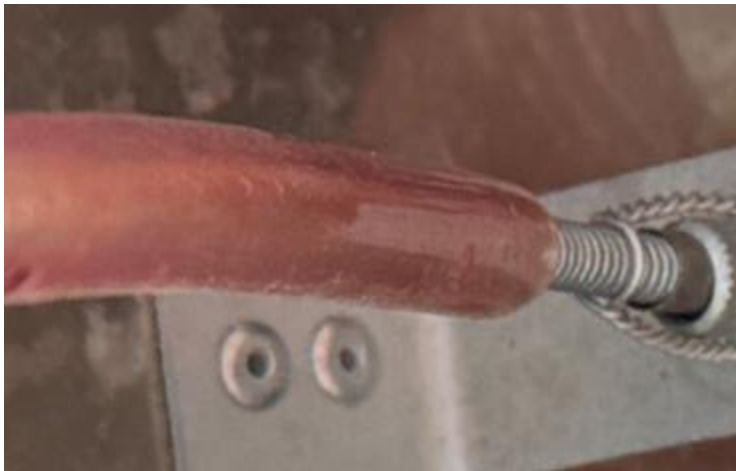
1.16.9 צינורית מגן ורדרדה בעלת שקיפות גבוהה על כבל המצערת במטוס זהה אחר נבדקה צינורית מגן שקופה באותו מיקום בתא המנוע אך במטוס זהה אחר. הצינורית נמצאה במצבה המקורי - צבע ורוד בהיר ושקוף. על פי ספרי מטוס התאונה, לא בוצעה כל החלפה של צינוריות אלה ולכן ניתן להניח שהן הותקנו וסופקו ביחד ע"י יצרן המטוס.

תמונה 24 - מצב וצבע הצינורית במטוס אחר מאותו הדגם
