## מינהל התעופה האזרחית

דוח תאונה 10/94

ארעה למסוק "גאזל" 4X-BHI  
בתאריך 3.12.93 באשדוד

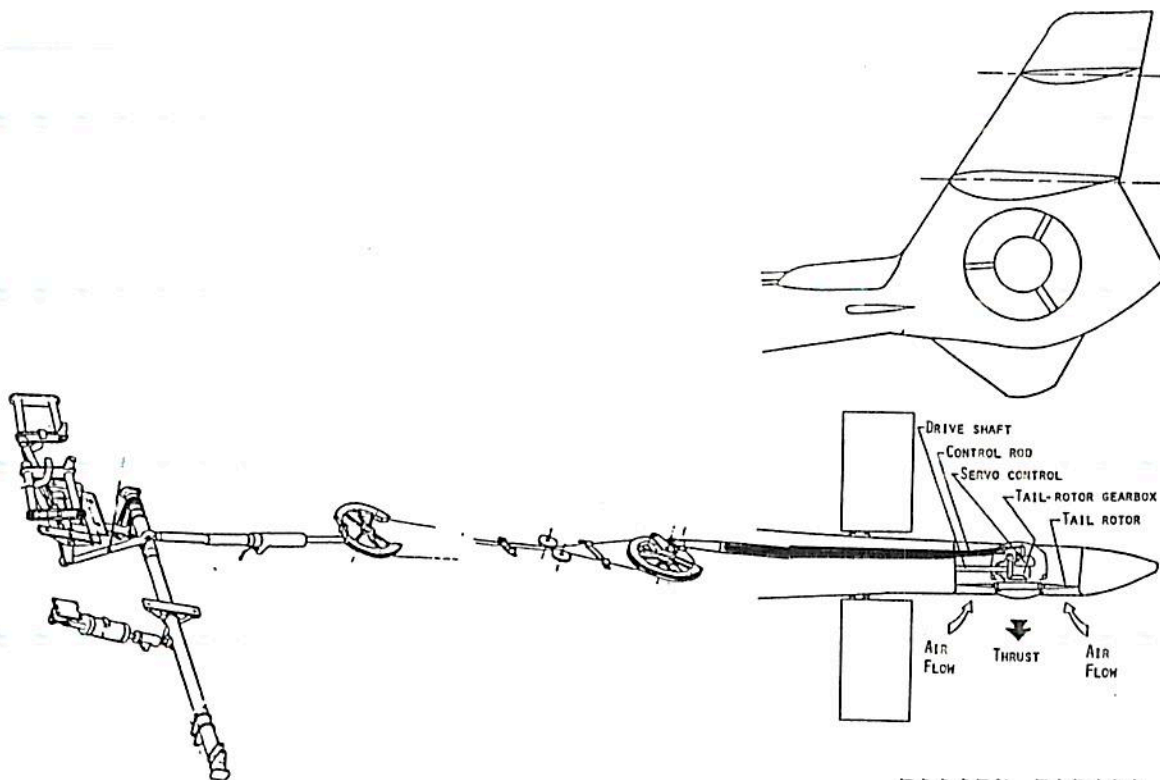
ה. דוושות היגוי הסבסוב של הטייס, משנות באמצעות מוט הפעלה את זווית ההכוונה של להבי המניפה ובכך נגרם שינוי בדחף שיוצרת המניפה.

- ו. הדוושות מחוברות באופן מכני ללהבי מניפת מייצב הכוון באמצעות מערכת מוט, ארכובה וכבל, וכן משכך, שתפקידו להגביל את קצב תנועת הדוושה.
- ז. שינוי זווית הלהבים במניפה, מתבצע בסיוע מערכת הדראולית המקטינה את הכח הנדרש להפעלה.
