## סקר היסטורי ממוקד

## תוכנית איזור תעסוקה אור יהודה

יוני 2013

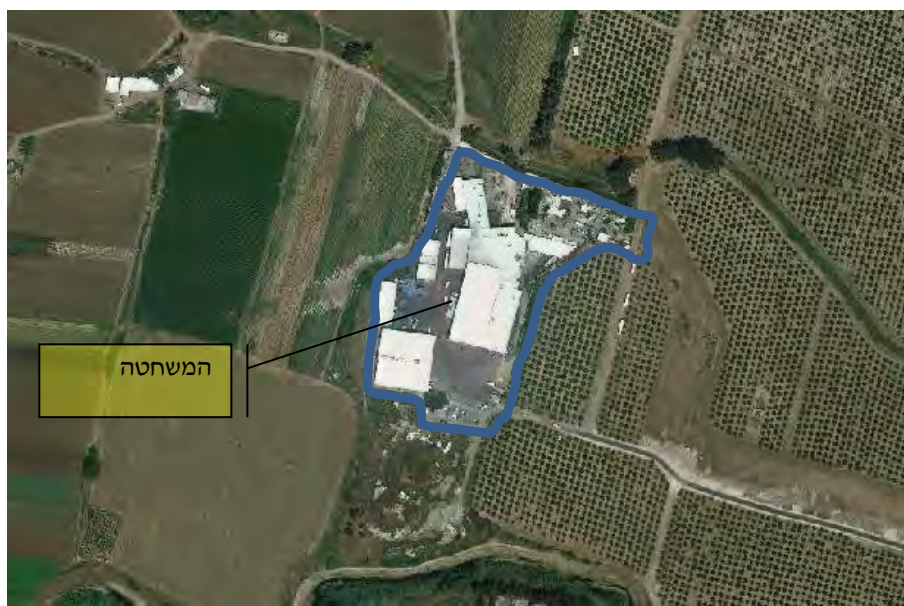
איור 4 : איזור המשחטה

במרכז שטח התוכנית ממוקמת משחטת "הל יסכה" הפרוסה על פני שטח של כ-35 דונם. מהסיור שהתקיים בשטח התוכנית על ידי היועץ מטעם חברת "הגל הירוק" והיועצת מטעם אדריכל התוכנית לא ניתן היה להתרשם מן הפעילות בתוך מתחם המשחטה (ראה איור מס' 3).

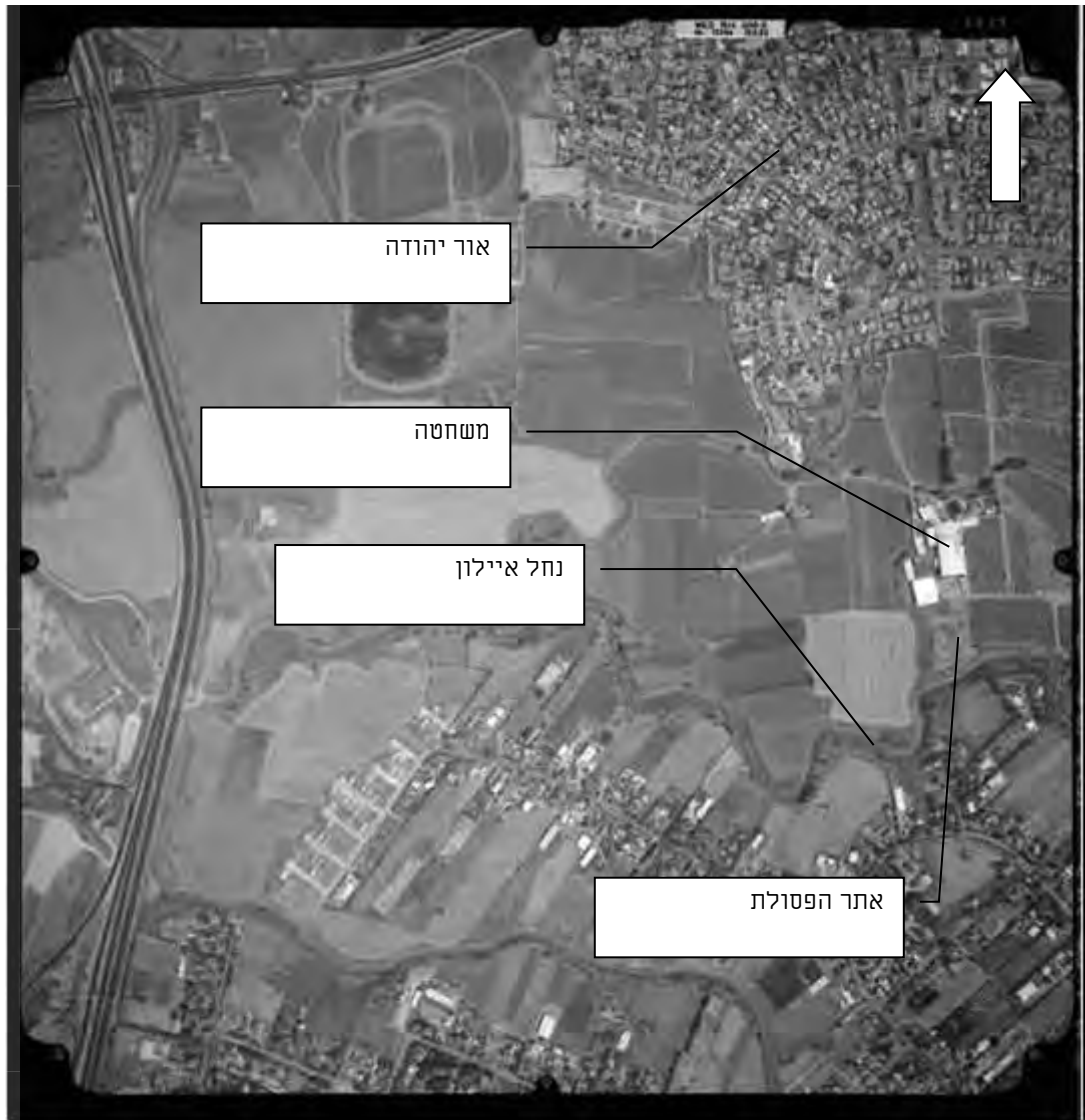
איור מס' 6: תצלום אוויר מ-2011

מצ"ב תצלומי אויר של אזור התוכנית משנים 2009-2011 בהם ניתן להבחין במבני המשחטה ואתר הפסולת.

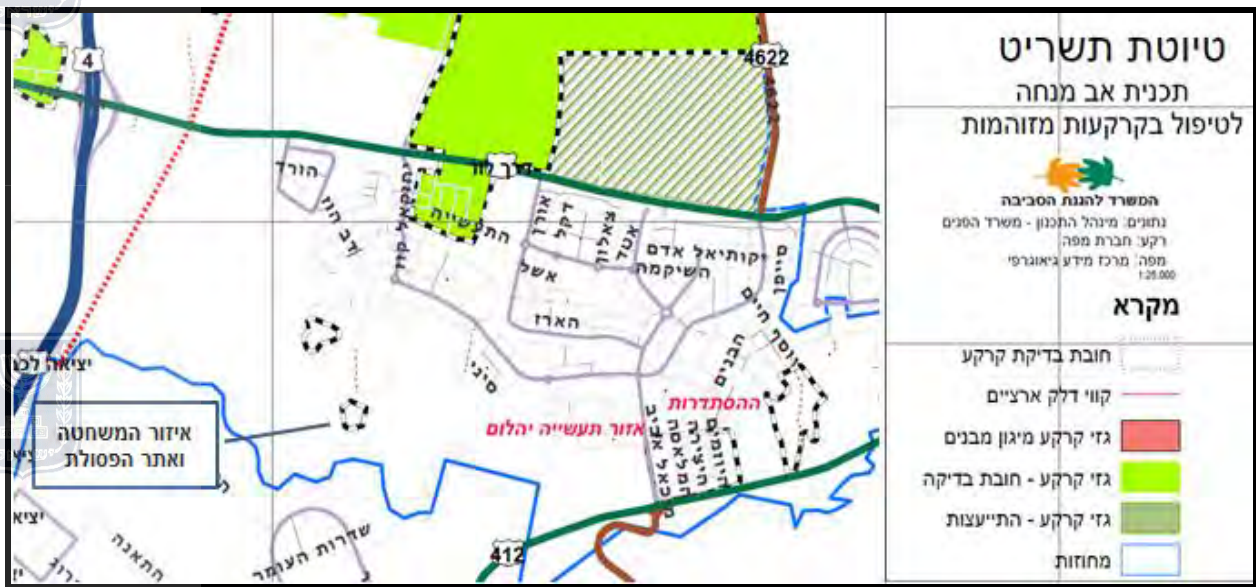
איור מס' 15 – תשריט תוכנית האב לטיפול בקרקעות מזוהמות, מחוז ת"א המשרד להגנת הסביבה

על פי תשריט תכנית האב לטיפול בקרקעות מזוהמות של מחוז תל אביב, באיזור המשחטה ואתר הפסולת ישנה חובת בדיקת קרקע, כמו כן ישנו איזור נוסף מצפון מערב למתחם המשחטה בו גם כן ישנה חובת בדיקת קרקע. על פי המידע שנמסר מעריית אור יהודה, ככל הנראה מדובר באיזור בו ישנה בניה בלתי חוקית. לדברי מר אמיר אשד סגן מנהל מחוז תל אביב במשרד להגנת הסביבה נכון לעכשיו לא ידוע מה הפעילות אשר בגינה נדרשת בדיקת קרקע. נושא זה נמצא בבדיקה מול המשרד ומול עריית אור יהודה על מנת לבדוק את הסיבות לפוטנציאל הזיהום באזור זה. כאשר יתברר הנושא ותפונה הפעילות הבלתי חוקית, יתאפר המשך הטיפול במישור הסביבתי ותבוצע תוכנית דיגום גם לאיזור זה.

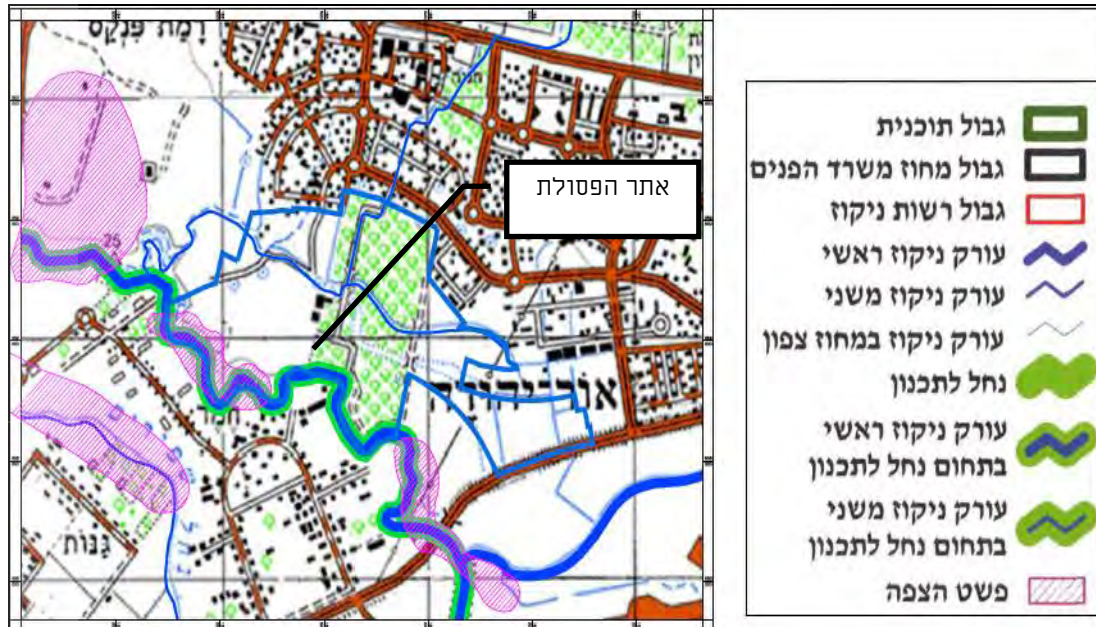
איור מס' 20 - מפה נחלים תעלות ניקוז ואגני ניקוז

ניקוז הנגר העילי מאזור אתר הפסולת הינו לאפיק נחל איילון אשר בסמוך לו מדרום.
