אתר סביבתי: 44249

**הנדון: דו"ח סיור במטמנת תאנים, ראש פינה שנערך בתאריך 01.04.2019**

**בתאריך 01.04.2019 נערך סיור במטמנת תאנים ת.ז / ח.פ 501400550, ב-ראש פינה להלן "העסק".**  
**מטרת הסיור:** פיקוח בעקבות תלונות ציבור על זרימת תשטיפים מאתר תאנים לסביבה.

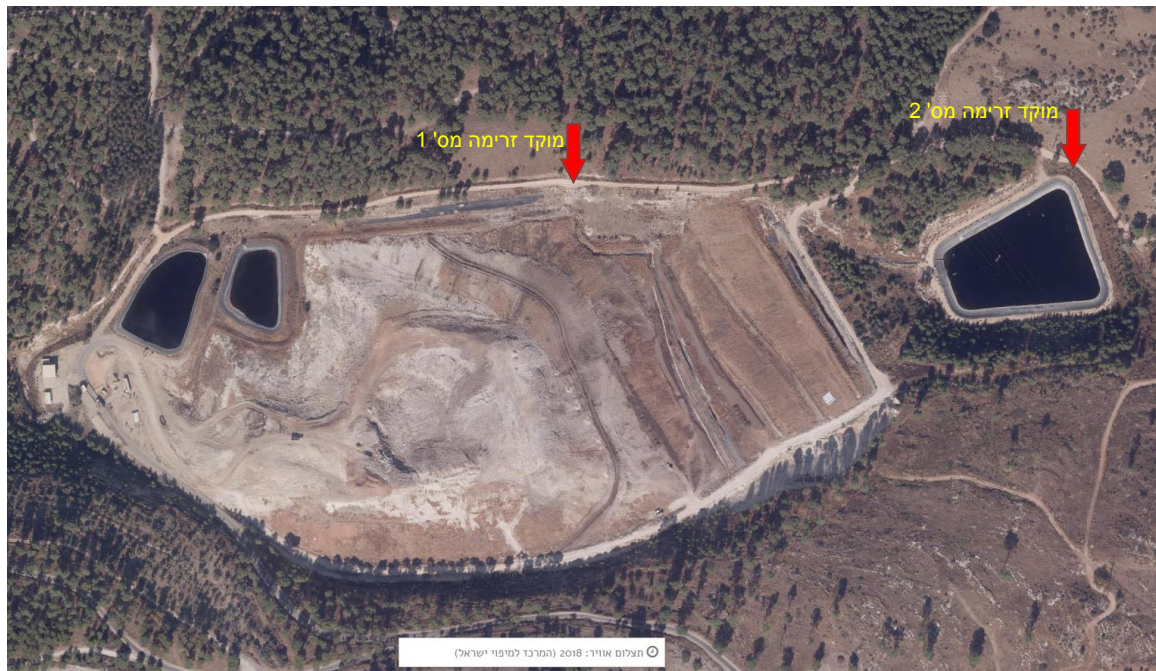
• מוקד זרימה מס' 1:

1. **זרימת תשטיפים לסביבה,** הסיור התקיים בצד הצפוני הגובל את אתר תאנים. במקום נצפו לפחות שתי מוקדי זרימות משמעותיות של תשטיפים שמקורם באופן וודאי מתוך אתר תאנים.  
(א) מוקד זרימה 1: נ.צ. 250628/767621 צמוד לגדר מחוץ לאתר (ראה תמונות מס' 1). בנקודה זו נצפתה זרימת תשטיפים לסביבה בגוון שחור מהם נדף ריח של אשפה רקובה. התשטיפים זרמו דרך צינור בטון תת קרקעי שקצהו השני בתוך אתר המטמנה בסמוך לגדר ב.צ. 250619/767608.

מיפוי מוקד זרימה מס' 1 : נ.צ. : 250628/767621 ו.נ.צ. : 251062/767631 גלישת תשטיפים מאתר ההטמנה בצידו הצפוני של האתר. נלקח מאתר govmap הממשלתי.

תמונה מס' 1 (ב) : נ.צ. : 250619/767608. צולם בצמוד לגדר מחוץ לגדר. זרימת התשטיפים מתוך האתר אל הצינור.
