## **הנדון: סיכום סיור באתר פסולת "רתמים"**

המשרד להגנת הסביבה שכר את שירותי חברת LDD לקבלת שירותי יעוץ מקצועי בתחום קרקעות מזהמות (מכרז פומבי מס' 4/16), על מנת להכין מסמך מקצועי בנושא דרישות סביבתיות בתהליך שיקום מטמנת רתמים. במסגרת זו התקיים בתאריך **14.11.2019** סיור במטמנת רתמים בנוכחות המשתתפים הנ"ל, לצורך היכרות עם האתר בהתייחסות לתכנית השיקום המתוכננת.

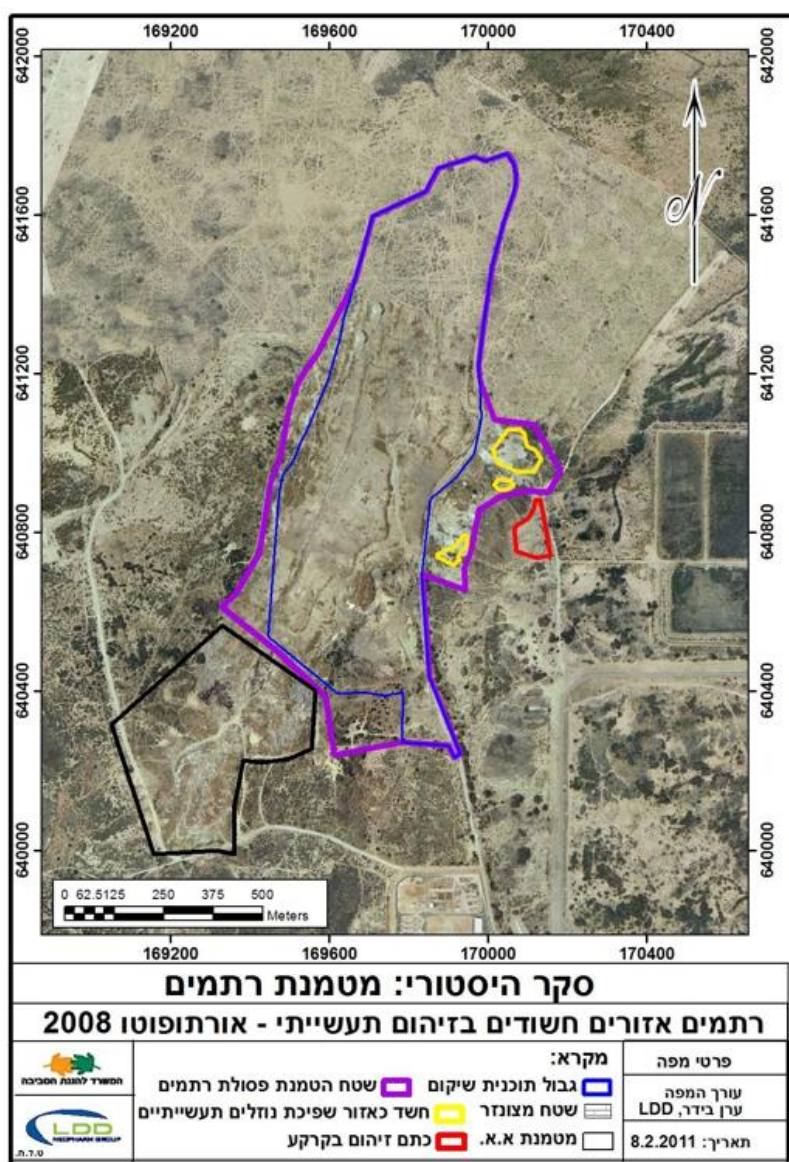
### תרשים 1 – שטח תכנית שיקום מטמנת רתמים (קו כחול), ושטחי הטמנה החורגים מתחום התכנית

רשות מקרקעי ישראל ואיגוד ערים לאיכות הסביבה דרום יהודה יזמו בשנים האחרונות קידום של תכנית לשיקום 564 דונם משטח המטמנה. מטרת התכנית הינה שיקום אתר סילוק פסולת רתמים וייעוד השטח ליער פארק חופי. בדצמבר 2018 אושר תקנון (הוראות התכנית) "תכנית מתאר מקומית מס' בר/1/287 שיקום אתר פסולת רתמים". התכנית מתייחסת לשטח העיקרי של המטמנה ואינה כוללת את שטחן של בריכות קליטת השפכים התעשייתיים ואזור ניקוז התשטיפים ממזרח למטמנה (תרשים 1).
