# היחידה האזורית לאיכות הסביבה

פיקוח ירוחם 004 2018

### הנדון: סיכום סיור פיקוח – אתר פסולת ירוחם

בתאריך 12.3.18 נערך סיור פיקוח באתר פסולת ירוחם.

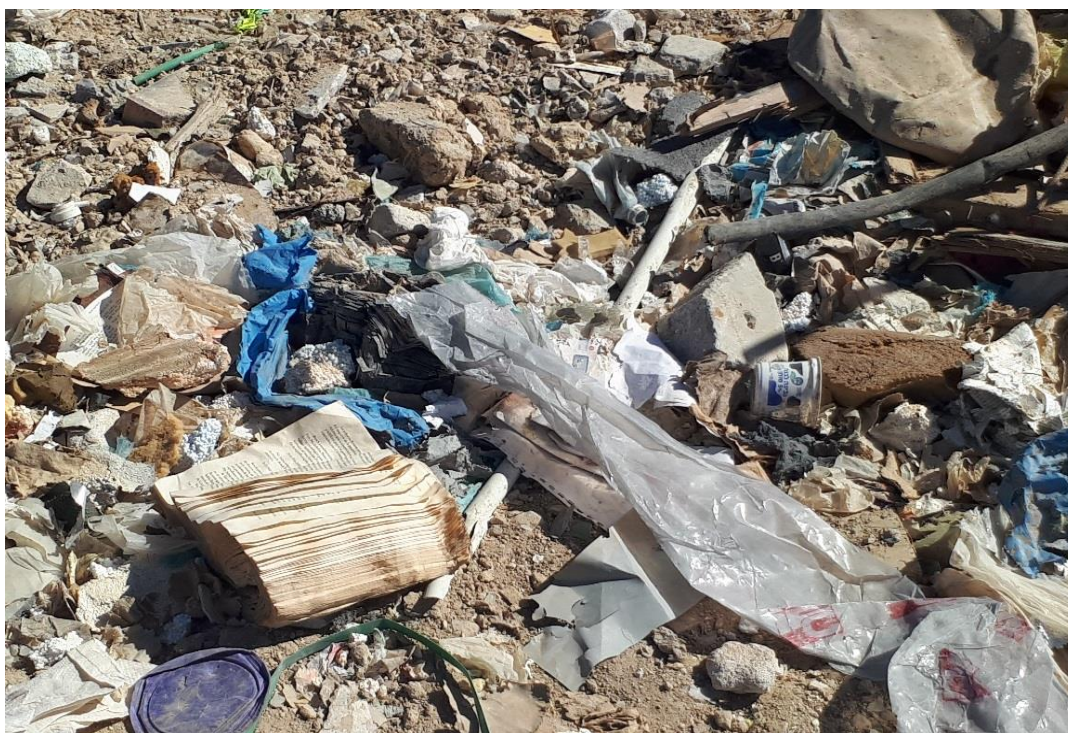
| דרישה | סעיף ברישיון | מצב בשטח | תקין/הפרה | הערות |
|---|---|---|---|---|
| איסור הטמנת פסולת אורגנית | 3.4.3 (פריט 5.1 ד') | נצפו באתר שקיות ביתיות עם פסולת מעורבת | הפרה | תמונות 11-16 |

תמונה מספר 13- ניתן לראות מערום נוסף של שקיות זבל ביתיות, עובד האתר לא ידע להגיד מהיכן הגיעה הפסולת.
