## דוח צלילת סקר חזותי בצינור מט"ש הרצליה

## הנדון : מוצא ביוב לים - דו"ח בדיקה וביקורת הנדסית , חודש אוקטובר 2022

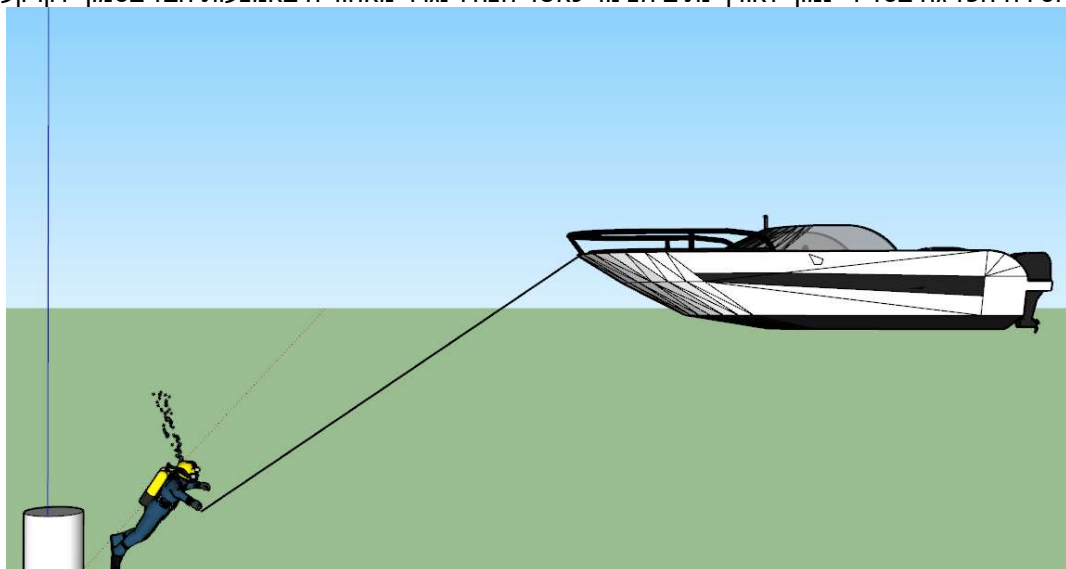
הסירה הפליגה בסל"ד נמוך לאורך נתיב הצינור כאשר הצולל נגרר מאחוריה באמצעות חבל בסמוך לקרקעית.
