המכון הלאומי לחקר הבנייה

תחליף לחול טבעי כתשתית לעבודות ריצוף כולל בדיקות אקוסטיות

תחליף לחול טבעי כתשתית לעבודות ריצוף

כולל בדיקות אקוסטיות

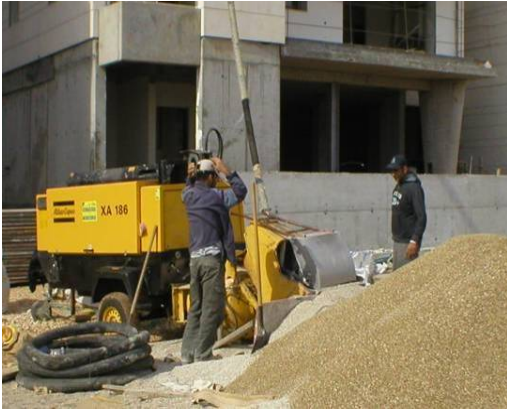
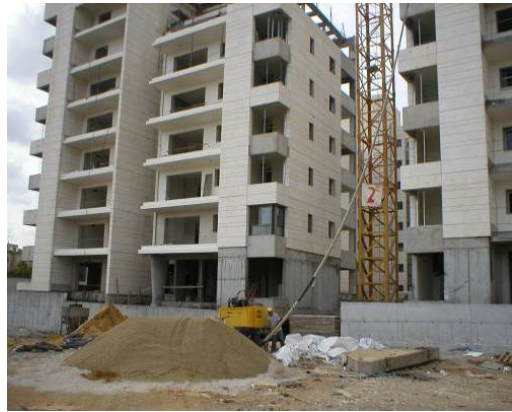
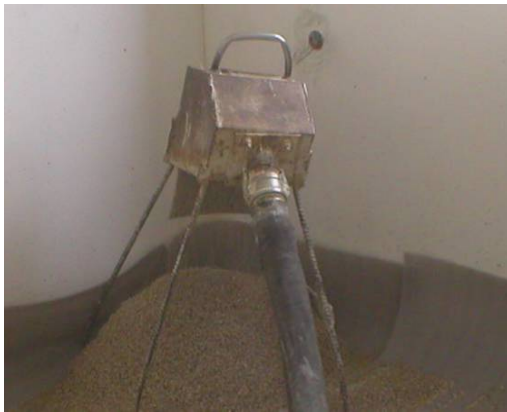
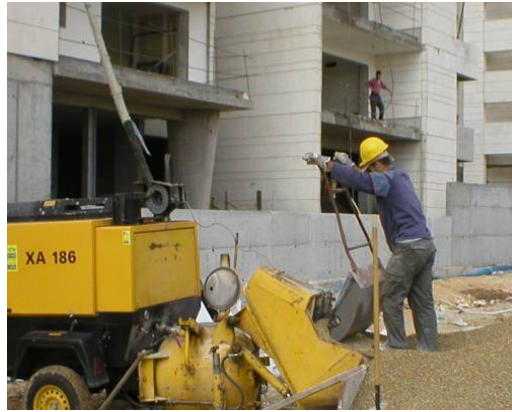
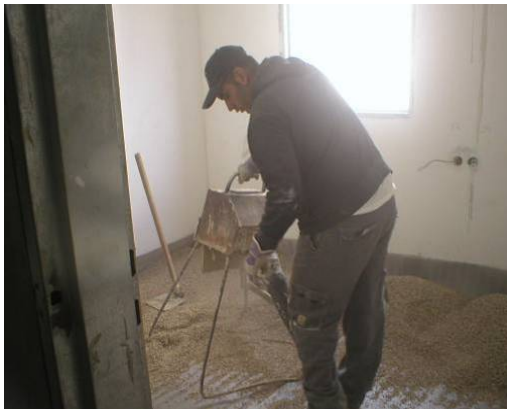
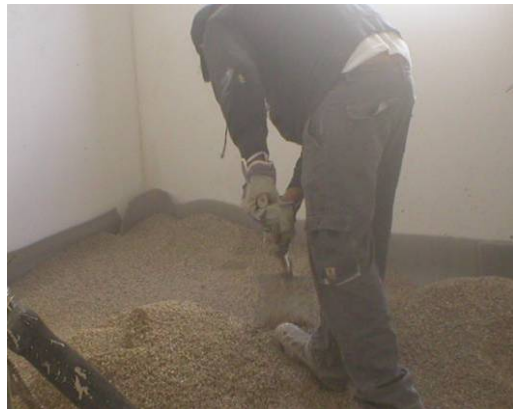
את השומשום פורקים באתר בערימה, אותה מנחים באתר הבנייה באזור שניתן יהיה למקם בצד הערימה את המשאבה שתעלה את השומשום לקומות השונות בפרויקט. הצינור המעלה את השומשום לקומות מורכב למעשה מחוליות אותן מחברים בהתאם לאורך הנדרש להובלת השומשום ברחבי הדירה.

צור 1 : שלבי הביצוע מערימת השומשום עד לחדר המגורים בדירה

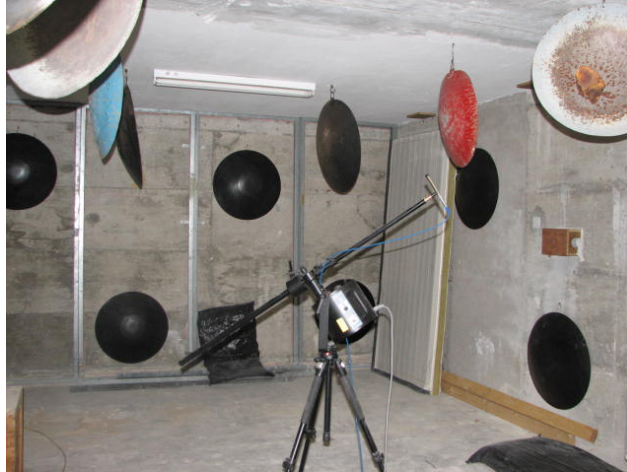
ציור 5 : התקנת דיפוזרים במעבדת האקוסטיקה

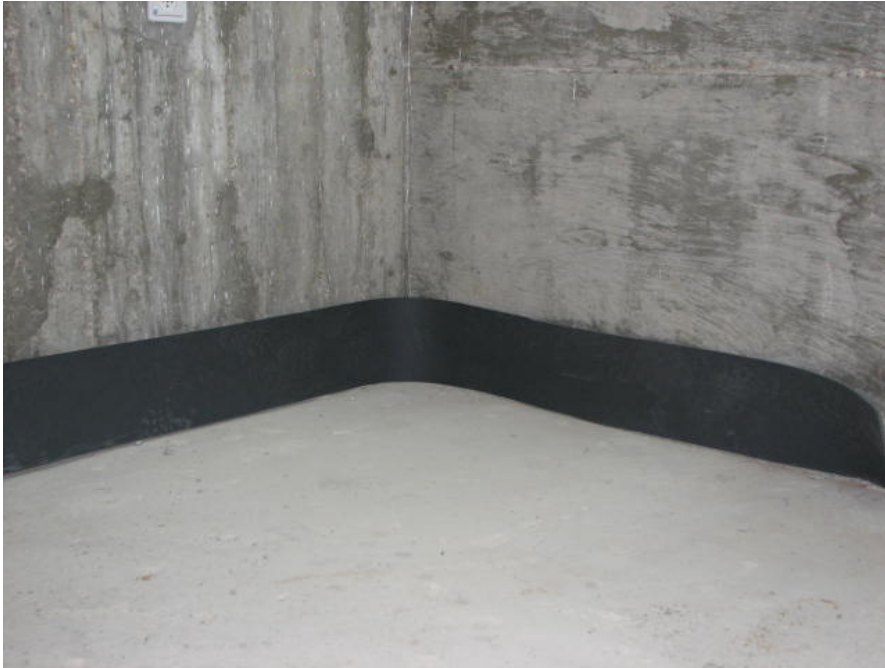
ציור 8 : פס הפרדה בין מערכת הריצוף לבין הקירות

1. התקנת פס מפריד גמיש בין מערכת הריצוף לבין הקירות, בגלל דרישות הבדיקה האקוסטית התקנית (ציור 8).
2. פיזור שכבת חול בעובי של 6 ס"מ. מעליה, פיזור שכבת חול מיוצב בצמנט, בעובי של 4 ס"מ נוספים. התערובת ששימשה לשכבה האמצעית במצע, המונחת מעל שכבת החול, כללה צמנט וחול ביחס של 100 ק"ג צמנט (2 שקים) ל-1 מ"ק חול. מערכת אחת נבנתה, כאמור, עם חול טבעי N, מערכת שנייה, עם חול SEZ (נקראת בשפת הבנייה "שומשום"), מערכת ריצוף שלישית עם חול מחצבה SM, שהוא חול עשיר בדקים המקובל בתעשיית המלט, לטיח בעיקר. מערכת ריצוף רביעית נבנתה על מצע של חול מחצבה דולומיטי רחוף, DW. כל שאר הנתונים (חומרים ושיטת עבודה) המתוארים להלן, היו זהים בכל מערכות הריצוף שנבדקו בעבודה הנוכחית.

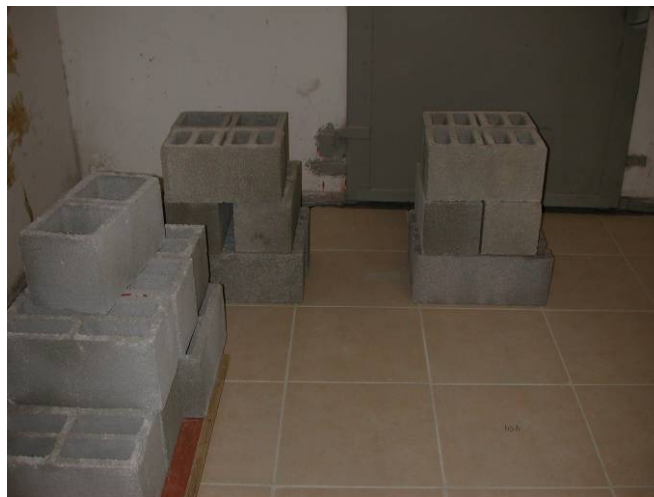
ציור 9 : תיאור אופן העמיסה של חלק ממערכת הריצוף

השפעת סוג החול על שקיעת הריצוף – כדי לקבל אינדיקציה להשפעת העומס השימושי בבניין, הועמסה כל אחת ממערכות הריצוף, כחודש ימים לאחר השלמת בנייתה. נבדקה השפעתם של עומס מחולק שווה ועומס מרכזי, עומסים אשר דומו באמצעות בלוקים (ציור 9). מיקום עומסים אלה על משטחי הריצוף מסומן בציור 12 ובציור 13. ארבע מדידות נוספות של שינויי גובה בוצעו בהמשך, כל מדידה לאחר שבוע העמסה נוסף. לפני כל בדיקה, הוסרו העומסים הנ"ל, ולאחר סיום הבדיקה הם הוחזרו למקומם המקורי על-גבי המשטחים השונים. לפני ביצוע בדיקת שינויי הגובה האחרונה, ולאחר הסרת העומסים, נשטפו במים משטחי הריצוף השונים, שלוש פעמים ביום במשך שלושה ימים, כדי לעמוד על ההשפעה של חדירת רטיבות, במידה ויש כזאת, על תפקוד הריצוף. כלומר, מדידת שינויי הגובה האחרונה בוצעה לאחר שלושה מחזורי העמסה ולאחר שטיפת הרצפה במים.

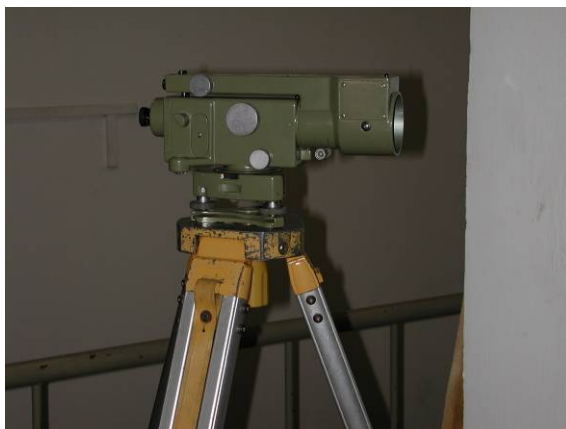
ציר 10 : המאזנת והפלופרלל ששימשו בעבודה הנוכחית

מדידות הניווילציה נערכו עם מאזנת מסוג WILD NAK2 ופלופרלל מסוג WILD GPM1, מכשיר השמש למדידת הפרשי גובה (ציר 10). המאזנת נותנת למודד קו ראייה אופקי והפלופרלל, המולבש על המאזנת, מאפשר הזזה אנכית של קו הראייה, כך שניתן יהיה ללכוד אותו עם שנתה, על-גבי הלטה. שלושה אמצעים נוספים סייעו בביצוע המדידות הנ"ל: חצובה, שהיא תלת-רגל המשמש להעמדת המאזנת. לְטָה, שהיא סרגל אנכי עם גודל שנתה של 1 ס"מ. ו"צפרדע", שהיא למעשה משולש ברזל, בעל פין בולט, היוצר נקודת גובה נוחה למדידה. דיוק המדידה באמצעים ששימשו בעבודה הנוכחית היה ± 0.334 מ"מ.

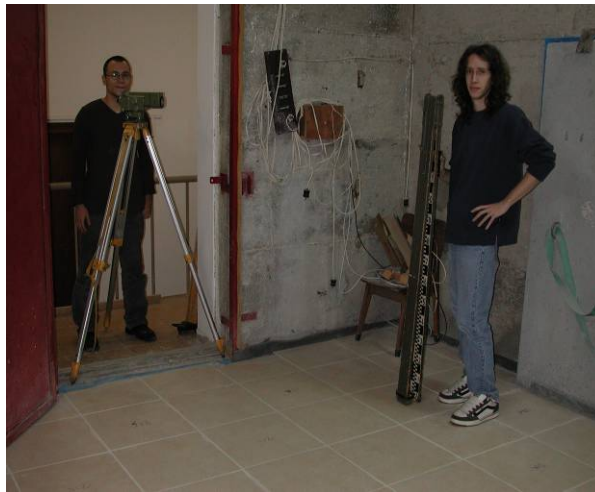
ציור 11 : אופן ביצוע המדידה באחד מהחדרים המרוצפים

את המדידה מבצעים שני מודדים כאשר, בתחילה, עובד מודד אחד עם המכשיר, ומודד שני עובד עם הלקטה (ציור 11). את המאזנת מעמידים על חצובה בכניסה לחדר וכאשר הלקטה ממוקמת במצב אנכי על "נקודת האפס", צופים לעברה ורושמים את הקריאה. לאחר מכן, מעמידים את הלקטה על כל אחד מהנקודות המסומנות בחדר (ציור 12 וציור 13) ואשר ניתן לצפות אליהן, מבצעים קריאה ועורכים רישום מתאים. לבסוף, מעמידים את הלקטה פעם נוספת ב"נקודת האפס" ומבצעים קריאה. אם ההבדל בין הקריאות לעבר נקודת האפס, בתחילת המדידה לבין זה שבוצע בסוף המדידה הינו משמעותי, חוזרים על המדידה. בנוסף לרישום המדידות של כל הנקודות בחדר, נמדד גם גובה ה"צפרדע" המונח בתוך החדר.

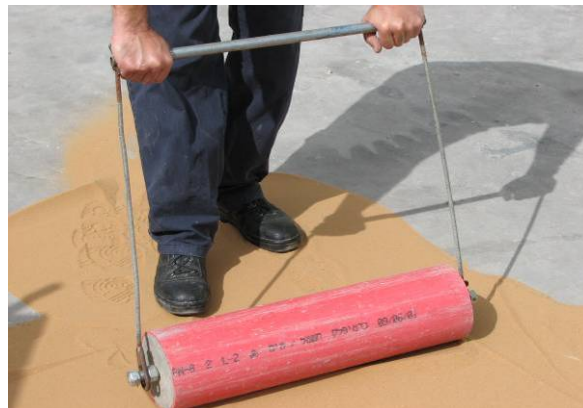
ציור 16 : מתקן הידוק ידני ששימש את הרצף לכבישת שכבת החול המיוצבת

ביצוע של מערכת ריצוף עם חול טבעי N (מערכת הייחוס) - על תקרת הבטון פוזרה שכבת חול טבעי בעובי של 6 ס"מ החול פוזר בעזרת את ומגרפה. מעל שכבה זאת הושמה שכבה נוספת, בעובי של 4 ס"מ, של חול אשר עורבב במערבל עם צמנט. את שכבת החול המיוצבת הידק הרצף באמצעות מתקן אותו בבנה בעצמו, במשקל של כ-35 ק"ג, אשר הורכב מצינור מים באורך 60 ס"מ ובקוטר 16.5 מ"מ אשר מולא בבטון, ובתוכו הושחל ברזל זיון בקוטר 12 מ"מ (ציור 16). לקצות ברזל זיון, שבלטו מחוץ לצינור הממולא בבטון חוברה, באמצעות ברגים, מסגרת מתכת, ששימשה כידית, שהקלה על פעולת הכבישה. פני השטח שהתקבלו היו מישוריים ומהודקים. הרצף טען כי למרות המצג היציב של מצע החול הטבעי, נדרש יישור מחדש של החול, לפני הנחת כל אריח נוסף במקומו, מכיוון שהברכיים של הרצף "דוחקות" את החול מתחתיהן, עם התקדמות של הרצף. בנוסף, החול, הסופג מטבעו, גורם להסמכת המלט. עובדה זאת מקשה על שיטוח המלט, מתחת לאריח, על-פני החול הטבעי. כדי להתגבר על כך, יש צורך במהלך העבודה לדלל מעט את המלט מידי פעם. ניתן ללְחַלֵּחַ מעט את המצע, תוך כדי הנחת האריחים, כדי להימנע מפעולה זאת. למרות זאת, כאשר הריצוף נעשה מעל מצע של חול טבעי, קל לפלס את האריח ואין צורך להקפיד על שכבת המלט, במובן זה, שעודף המלט ניתן לסילוק בקלות מהדפנות, לאחר פילוס האריח.

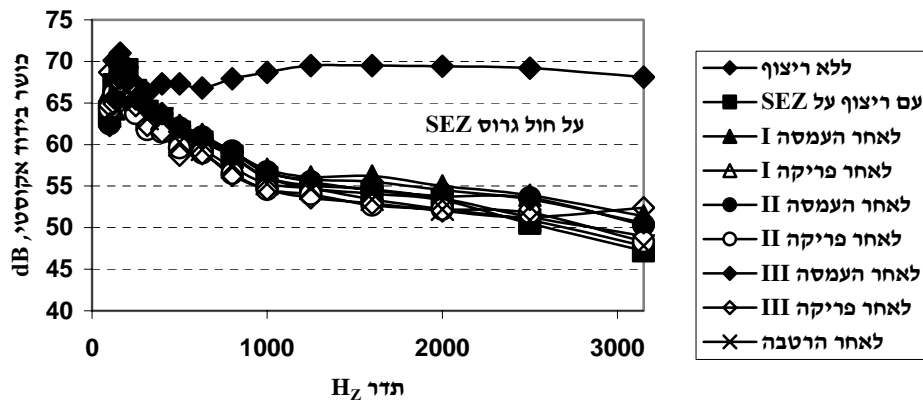
ציור 19: השפעת הריצוף על חול גרוס SEZ על תפקוד המערכת בתנאי שירות שונים
