### הנדון: דו"ח סיור מטמנת עברון

שם: קיבוץ עברון - ניהול ואחזקות בע"מ - מטמנת עברון ת.מ.מ. תעשיות מיחזור  
כתובת: עברון 2280800 נ.צ. 211050/765650  
טלפון: 04-9857731 נייד: 0522360600 פקס: 04-9857731  
שם בעל עסק: קיבוץ עברון - ניהול ואחזקות בעמ  
מספר תיק רישיון עסק: 30142  
מהות העסק: טיפול בחומרי פסולת שאינם מסוכנים וסילוקם

מספר תיק: 156394  
תאריך סיור: 09/12/2015  
סוג הבדיקה: ביקור שוטף

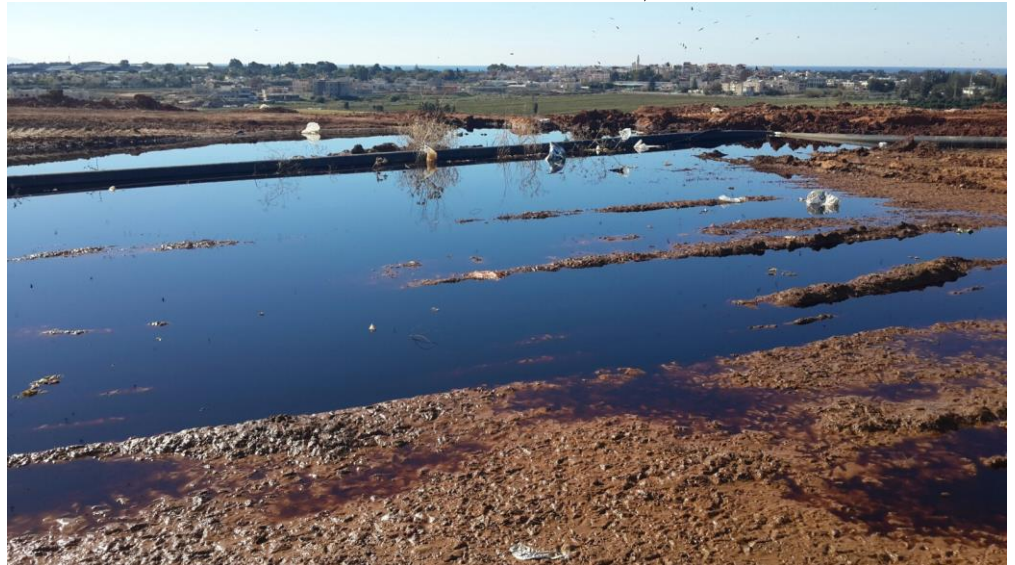
1. בריכת התשטיפים ריקה למדי. התשטיפים מאווררים ולא הורגש ריח מהבריכה.
2. ממתקן הגנרטור ליצור חשמל הורגש ריח חזק של ביוגז.
3. בסיור על גוף הפסולת נצפו בריכות תשטיפים גדולות.
4. שטח הפסולת החשופה במהלך יום העבודה גדול מאוד ולגובה רב.

1. בריכות תשטיפים על גוף הפסולת

1. יש לבצע דיגום ארובות במנועי גז המוסקים בביו גז מטמנה במתקן "ירוק עברון" כנדרש אחת לשנה.
2. יש לבדוק אטימות גוף הפסולת כך שלא תהיה דליפת ביוגז מתאי הטמנה סגורים וזאת כנדרש בתנאי רישיון העסק.
3. יש לשאוב את בריכות התשטיפים אשר על גוף הפסולת ולהימנע מסחרור תשטיפים באתר.
4. יש להקפיד לכסות את שכבת הפסולת טרם הגיעה לרום של 2 מטרים.
5. שטח התפעול להטמנת הפסולת יוקטן לצמצום מפגעי ריח במהלך יום העבודה.
6. להזכיר, יש להגיש לאחר סיום שנת 2015 דוח שנתי הכולל דיווח על ניטורים וסטטוס האתר:

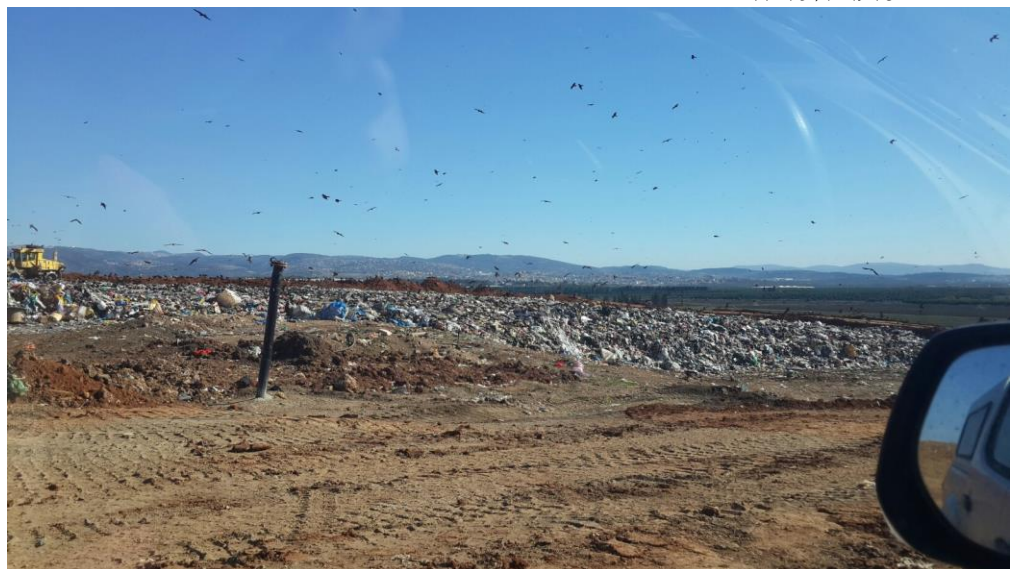
2. פסולת חשופה
