**הנדון: דו"ח סיור טורעאן קליטה ומיחזור בע"מ**

**בתאריך 23/10/2017 נערך סיור באתר טורעאן קליטה ומיחזור בע"מ**

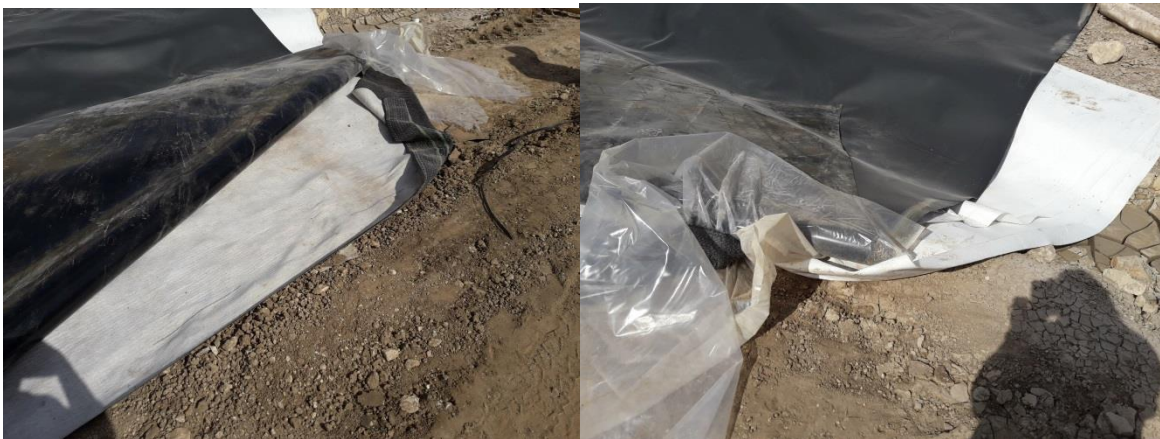
1. נכון להיום פעולות ההטמנה מבוצעות בתא ב' אשר נמצא לקראת מיצוי נפח.
2. יש להעביר תיק ביצוע עבודות עפ"י נוהל פיקוח ובקרה בעבודות ביצוע תשתיות באתרי פסולת.
3. במהלך הסיור נראה כי מבוצעים עבודות האיטום ופריסת שכבות האיטום : GCL, יריעות HDPE ושכבת ניקוז.
4. במהלך הסיור נראה כי מבוצעת הרטבה. יש להמשיך באותו קצב ולהקפיד על הרטבה שוטפת.
5. יש להעביר מדידות גובה לתאים א' ו ב'. במדידה צריך להראות את ההשוואה בין גובה המקסימאלי המאושר להטמנה לבין גובה ההטמנה שבוצעה.

תמונה מס' 1: הנחת שכבות איטום

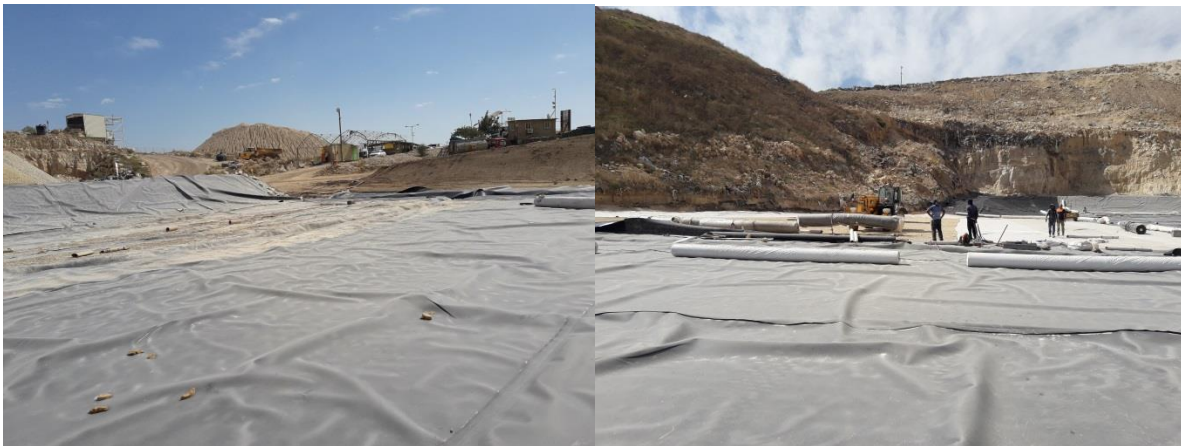
תמונה מס' 2 : פריסת יריעות איטום
