תאריך: י"ב אב התשפ"ב  
09/08/2022  
אתר סביבתי: 254067  
סימוכין סיור: 100001931

**הנדון: דוח סיור/ דוח ליקויים במטמנות זמורה בע"מ, ירושלים שנערך בתאריך 01/08/2022.**

בתאריך 01/08/2022 נערך סיור במטמנות זמורה בע"מ ת.ז. / ח.פ. 515378396, ב היזמה 5 ירושלים להלן "העסק".  
מטרת הסיור: פיקוח על רישיונות/היתרים/צווים/חוקים ותקנות

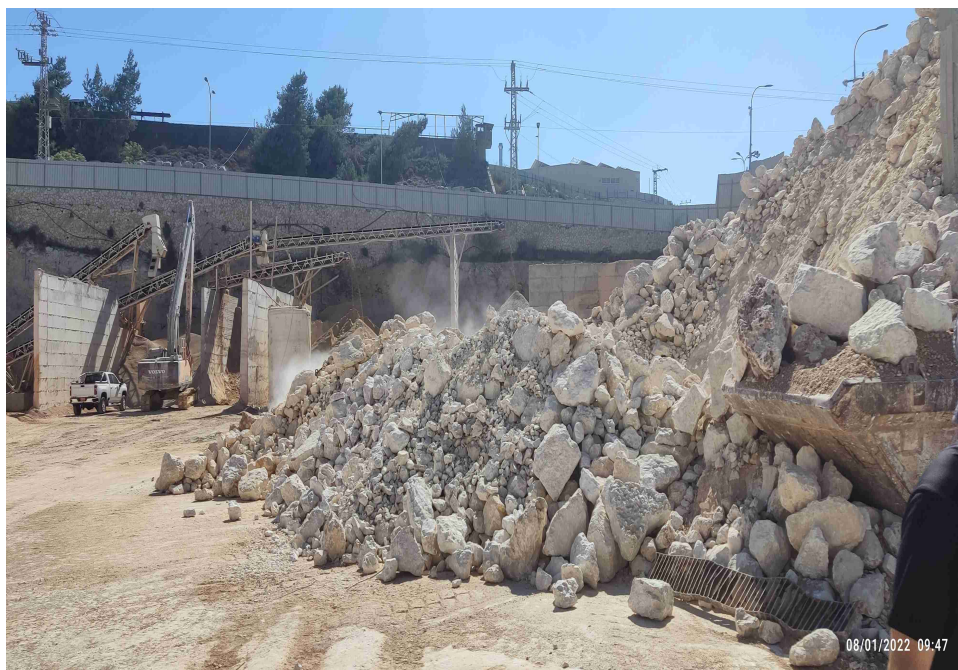
2. נצפתה פסולת רבה מאוחסנת באזור הפריקה והמיון אשר מרביתו אינו מקורה לאחר קריסת הגג באירוע השלג האחרון. מצב זה נצפה גם בסיוורים קודמים.
3. מחוץ לשטח האתר נצפה מערום של סלעים ובולדרים המאוחסן בשטח של העסק השכן "אבן עמי" לדברי נציג האתר [REDACTED] מדובר בחומר גלם המיועד לטיפול במפעל זמורה. החומר אוחסן בתא אחסון שאינו מקורה, וגלש אל מחוץ לתחום התא.

- להלן התמונות שצולמו במהלך הסיור:  
1. סלעים ובולדרים מאוחסנים בשטח של אבן עמי, אך שייכים לזמורה

| התנאי הנבדק | | |
|---|---|---|
| נצפה אחסון של חומרים לאחר גריסה וניפוי מחוץ לתחום תא האחסון המקורה. נצפו חומרי גלם לפני גריסה מאוחסנים בתא אחסון פתוח ומחוצה לו מחוץ לתחומי העסק בשטח של אבן עמי | אחסון חומרים במבנים סגורים בלבד ובתחומי העסק | מיידי |

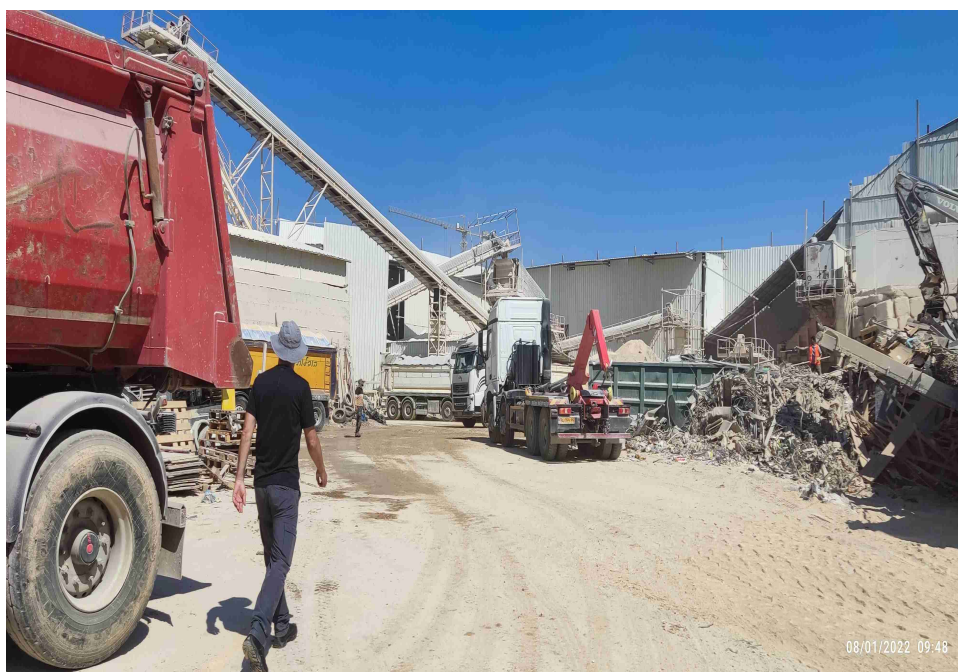
7. הפתח שנפתח בגדר בין השטח של מטמנות זמורה לאבן עמי, עליו דווח בדוחות הסיוור הקודמים, עדיין נמצא פתוח ולא בוצעה הפרדה פיזית כנדרש בתנאי רישיון העסק וכפי שנדרש בשימוע. משאיות שמגיעות למטמנות זמורה נכנסות ראשית לשטח של "אבן עמי", נשקלות באמצעות המשקל המותקן בשטח אבן עמי, וממשיכות לשטח של מטמנות זמורה דרך הפתח הנזכר לעיל.

2. מעבר פתוח בין השטח של זמורה ואבן עמי

| התנאי הנבדק | | |
|---|---|---|
| חלק מהגדר המפרידה בין השטח של מטמנות זמורה ואבן עמי הוסרה לפני כמה חודשים וטרם הוחזרה. יש מעבר חופשי של רכבים וחומרים בין שני העסקים. בנוסף בהיעדר גדר, המשקל לרכבים נכנסים לזמורה נמצא בשטח של אבן עמי, והרכבים נכנסים לשטח של זמורה דרך החלק החסר בגידור לאחר שקילתם. | גידור מלא של כלל העסק והפרדה בינו לבין העסקים השכנים | מייד |

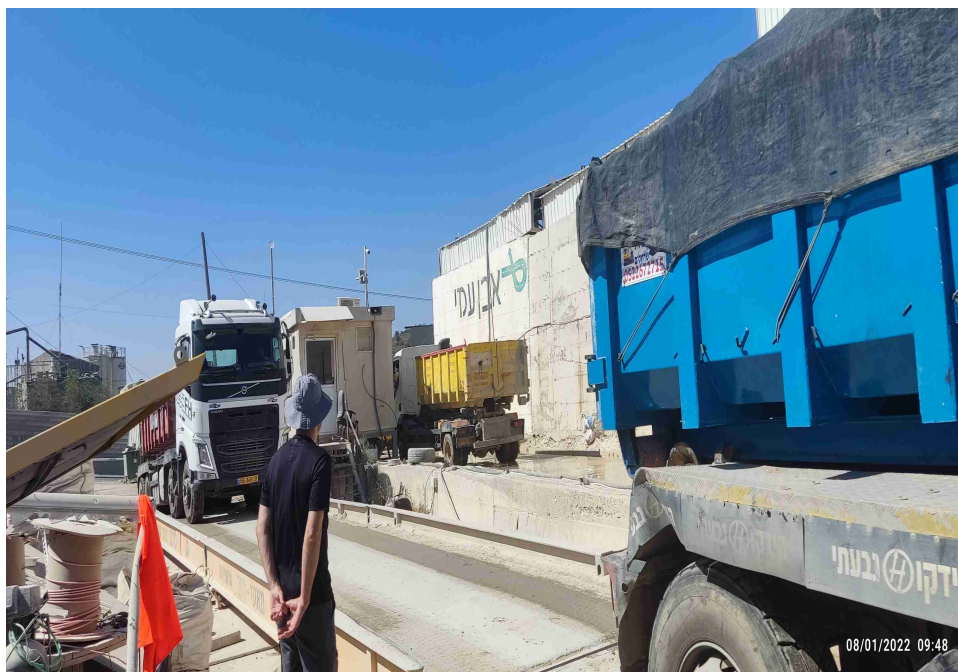
| התנאי הנבדק | | |
|---|---|---|
| המשקל המשמש לשקילת רכבים נכנסים למטמנות זמורה נמצא מחוץ לשטח העסק, בשטח של אבן עמי | התקנת משקל בשטח העסק מטמנות זמורה | מייד |

3. משקל הכניסה לזמורה נמצא בשטח של אבן עמי

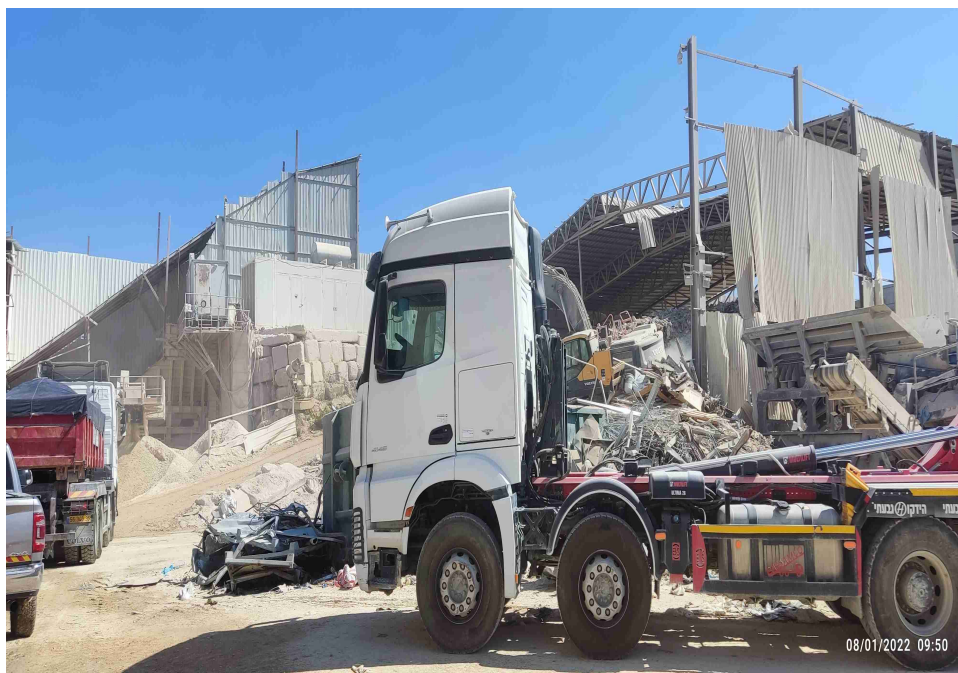
5. נצפו דרכים מלוכלכות בתוך האתר באופן שנסיעת כלים עליהן עלולה לגרום להרחפת אבק לסביבה. נצפתה הרחפה משמעותית של אבק מעל כל שטח העסק.
6. מערכת שטיפת הגלגלים לא פועלת באופן אוטומטי. בעת הביקור המערכת הופעלה באופן קבוע גם שאין משאיות שעוברות. הזרם שיצא מהצד הימני של המערכת היה חלש, ובצד השני נראה זרם חזק יותר. בעת מעבר משאיות ניתן היה לראות כי השטיפה אינה טובה וגלגלי הרכב נותרים מלוכלכים.

| התנאי הנבדק | | |
|---|---|---|
| הדרכים באתר מלוכלכות באבק ובוצ | ניקוי המשטחים והדרכים בכל עת | מייד |

4. משאיות נוסעות על דרכים מלוכלכות מאבק ובוץ

| התנאי הנבדק | | |
|---|---|---|
| הדרכים והמשטחים בשטח האתר מלוכלכים מאבק ובוץ. בעת הביקור פעל בשטח בובקט, וכתוצאה מפעילותו עלה | ניקוי המשטחים והדרכים באופן שוטף | מיידי |

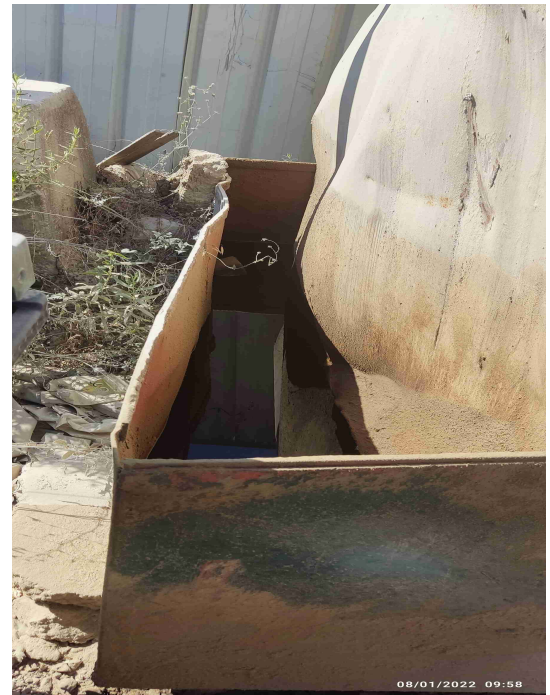
8. נצפו כתמי דלק על קרקע חשופה ליד מאצרת מכל התדלוק. אקדח התדלוק היה שעון על גבי המאצרה ללא תושבת המתאימה להנחתו. בהעדר תשתיות מתאימות, לרבות משטח תפעול אטום ומנוקז, אופן תפעול אקדח התדלוק מחייב תדלוק מעל הקרקע החשופה. בנוסף נצפו נוזלים החשודים כדלק על פי ריחם בחלקה האחורי של המאצרה. אין מדובר במי גשמים לאור העדר משקעים בחודשים האחרונים. ממצאים אלה מהווים הפרה של תקנות המים (מניעת זיהום מים) (תחנות דלק), תשנ"ז-1997.

| התנאי הנבדק | | |
|---|---|---|
| המאצרה נמצאה מלאה בנוזל החשוד כדלק. המאצרה מונחת מעל חלל אשר נצפו בו נוזלים העשויים להכיל דלק, בעלי ריח אופייני לדלק. יצויין כי הביקור נעשה לאחר כמה חודשים של מזג אוויר קייצי ללא גשם, כך שלא ייתכן כי מקור הנוזלים שנצפו במאצרה ובחלל שמתחת למאצרה במי גשמים. אקדח התדלוק הונח באופן לא תקין על שפת המאצרה, ונצפו כתמי דלק באזור זה על פני הקרקע, אשר נגרמו ככל הנראה מפעילות תדלוק לא תקינה של הרכבים מעל הקרקע, שאינה אטומה לחלחול, באופן שעשוי לגרום לטפטוף של דלק על פני הקרקע בעת פעילות התדלוק. | תחזוקה נאותה של מכל התדלוק בהתאם לאמור בתנאים - מאצרה תקינה ונקייה ומניעה של זיהומי קרקע מדלקים. תדלוק באופן המונע יצירה של זיהומי קרקע מדלק. | מייד |

5. נוזל חשוד כדלק במאצרה

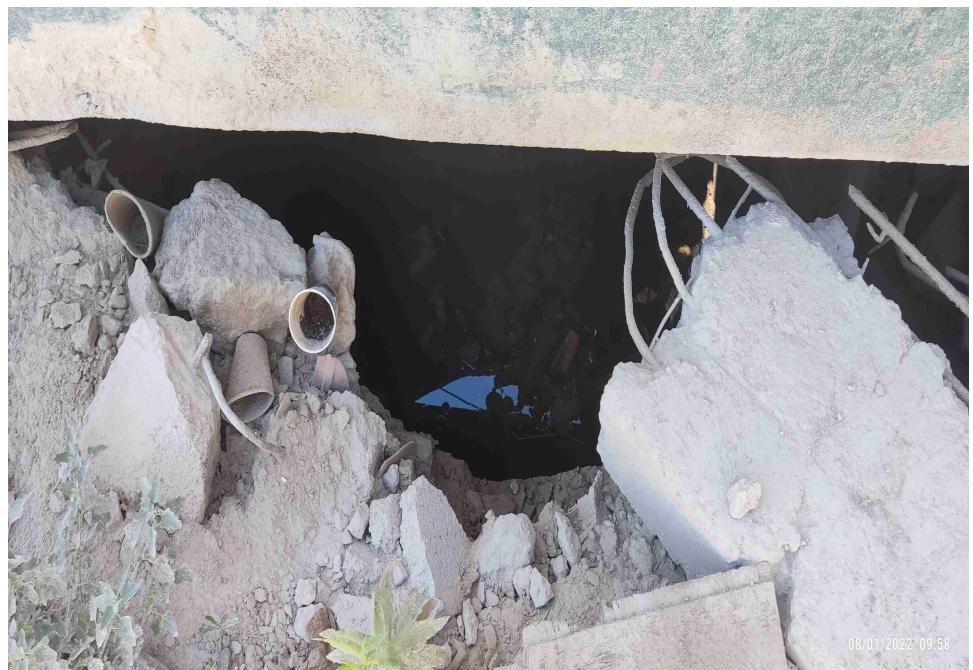
6. נוזלים מתחת למאצרה של מכל התדלוק

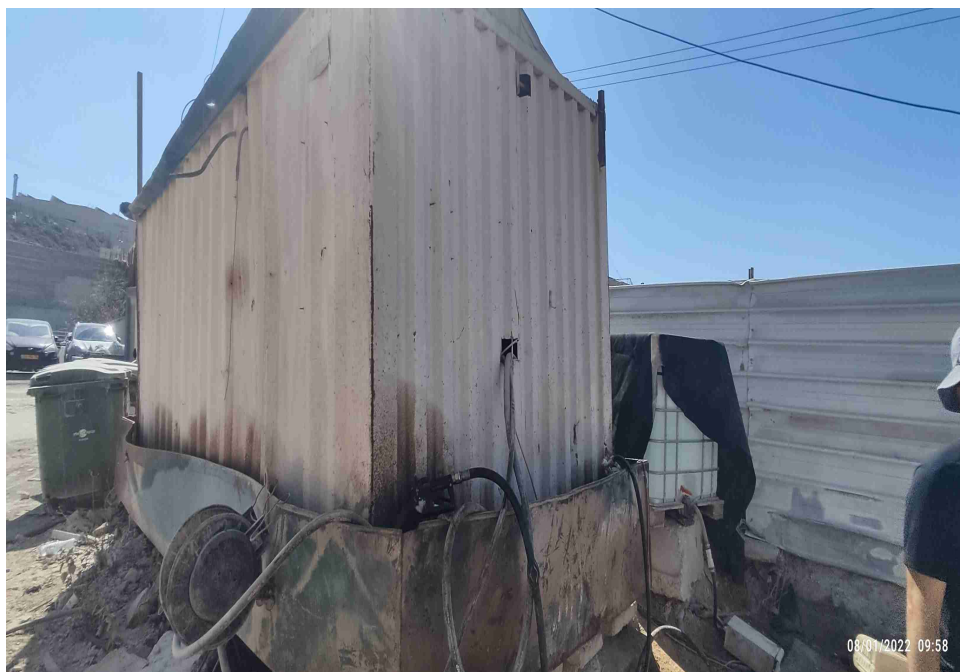
7. אקדח התדלוק מונח באופן לא תקין

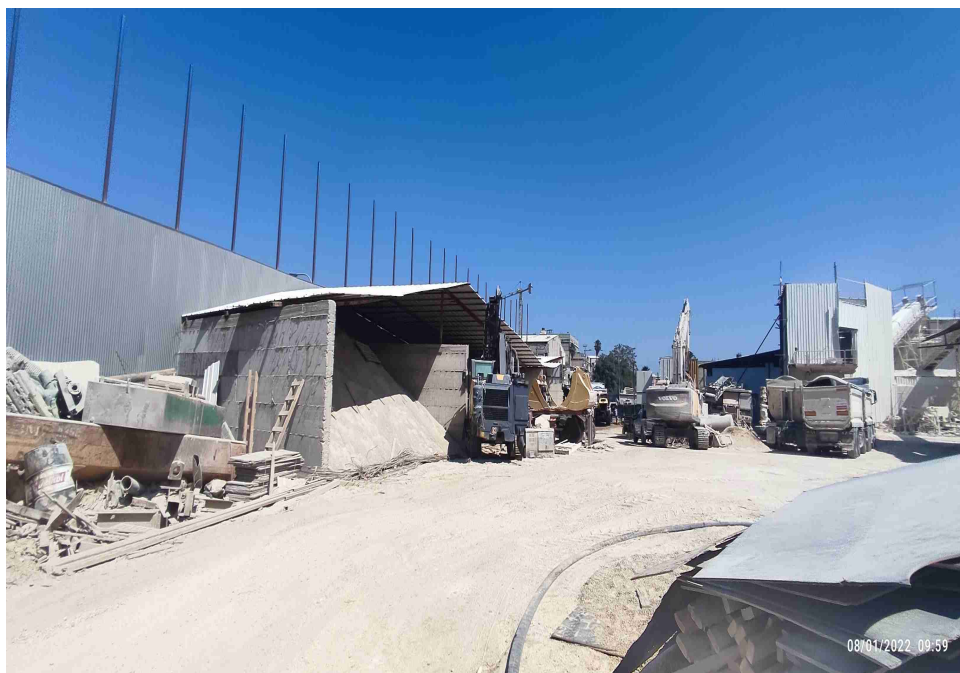
8. תאי איחסון חדשים בקיר המערבי של התחנה

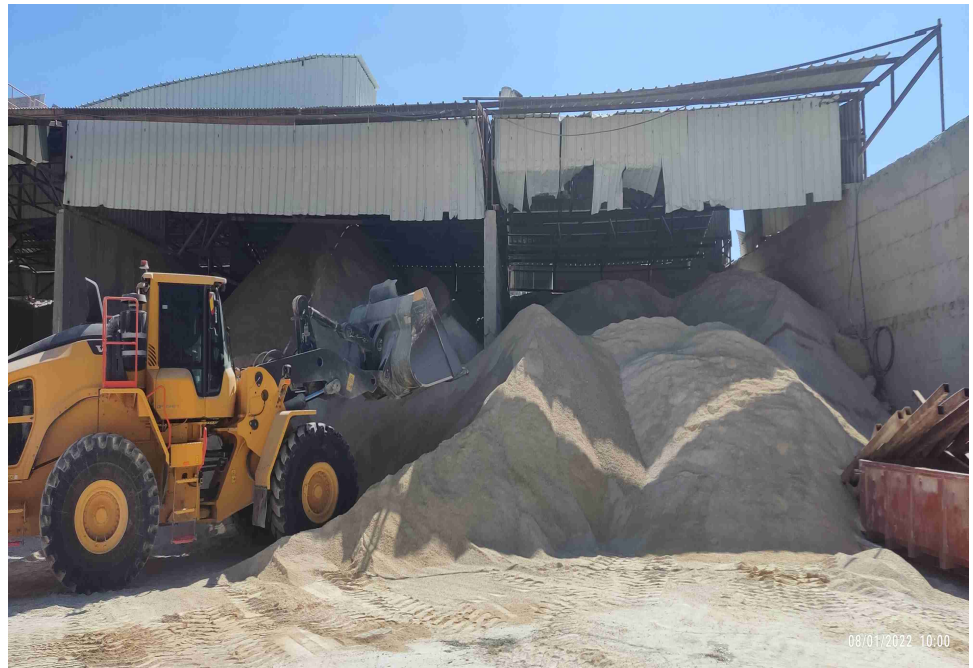
4. נצפו חומרים לאחר גריסה וניפוי מחוץ לתאי האחסון המקורים. במקום עבד טרקטור ולדברי נציג האתר הוא מכניס את החומרים אל התא המקורה. מערכת הערפול בתאים לא הופעלה בעת הביקור, למרות הפעילות של הטרקטור.

9. חומר מחוץ לתא האחסון. טרקטור מטפל בחומר ללא אמצעי ערפול

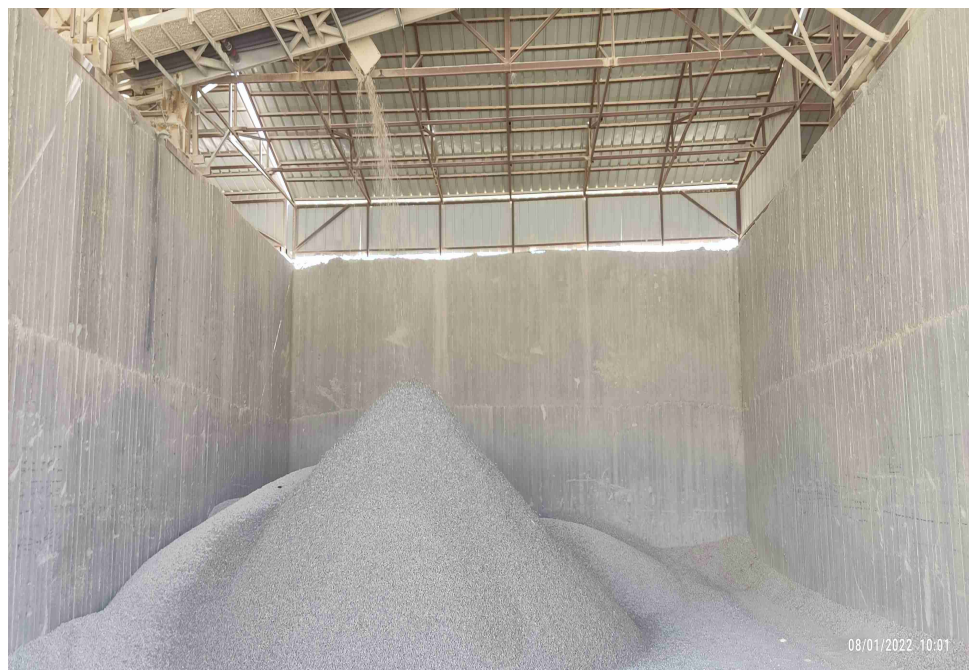
10. חומר נשפך לתא אחסון ממערך המסועים לאחר גריסה וניפוי

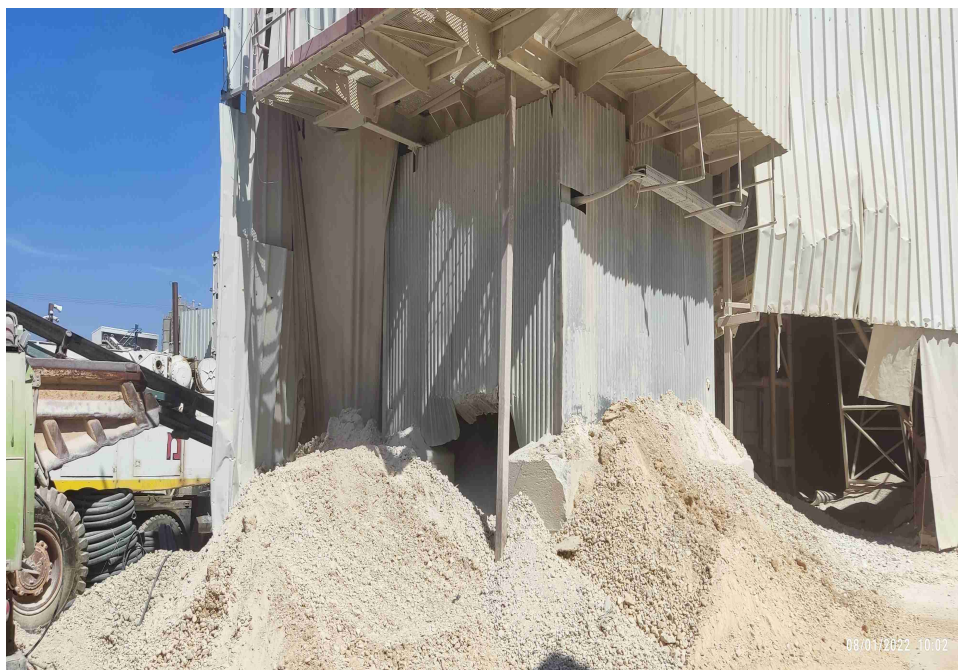
| התנאי הנבדק | | |
|---|---|---|
| אזור קליטת ומיון הפסולת מקורה באופן חלקי בלבד. קירוי המסוע המוביל חומרים לאחר הניפוי אינו מושלם ככל הנראה, שכן נצפתה פליטה של אבק בעת העברת חומרים בו. ישנם פתחים במבנה המקרה את אזור המגרסה ומערך הניפוי, ונצפתה יציאה של אבק מפתחים אלה בעת שהמערך פעל. | השלמת הקירוי באופן מושלם בכל האזורים הנדרשים בהתאם לנאמר בתנאים ברישיון העסק. חל איסור לעבוד באזורים בהם כלל התשתיות הנדרשות לרבות קירוי לא תקינות. | מייד |

11. אבק יוצא מהבמנה המכסה את מערך הגריסה

| התנאי הנבדק | | |
|---|---|---|
| בעת הביקור התחנה פעלה ועלה אבק ממקורות שונים בשטח המפעל (אזור הקליטה והמיון, מסוע חומרים לאחר ניפוי, מבנה סגור סביב מערך הגריסה והניפוי). בכל עת הביקור לא הופסקה הפעילות במפעל בשל פליטת האבק. | חל איסור לעבוד כאשר הפעילות מעלה אבק. יש להפסיק את הפעילות באופן מיידי בעת פליטה של אבק | מיידי |

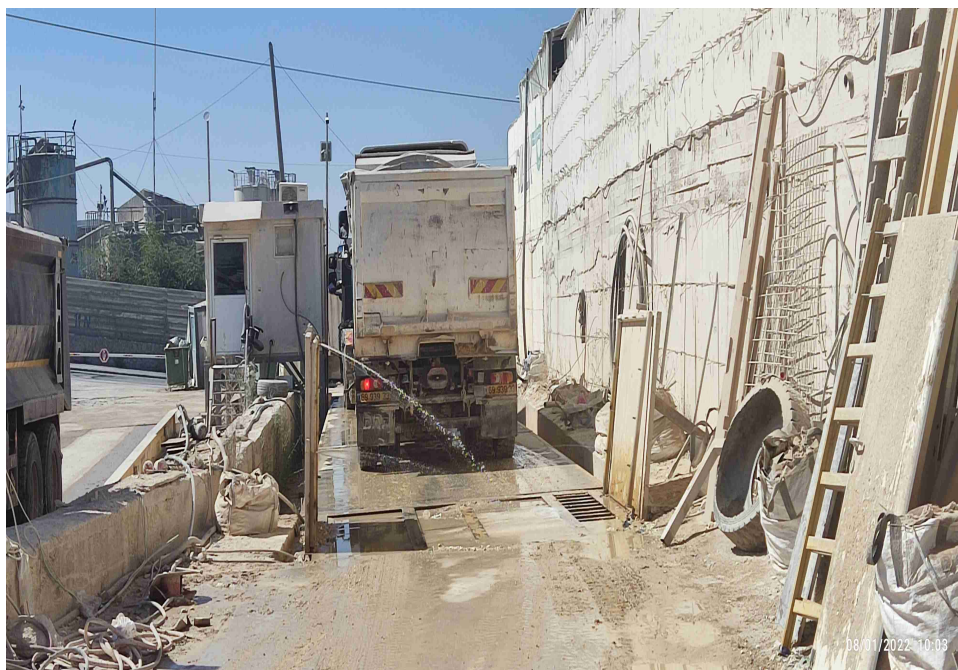
| התנאי הנבדק | | |
|---|---|---|
| בעסק מותקנת מערכת לשטיפת גלגלי הרכבים היוצאים משטח העסק. המערכת אינה מופעלת באופן אוטומטי. בביקור הנוכחי נצפה שהמערכת מופעלת באופן ידני וקבוע גם בעת שרכבים לא עוברים בה. הזרם שיצא משני | הפעלת מערכת שטיפת הגלגלים באופן שגלגלי הרכבים היוצאים ממנה יהיו נקיים וללא שאריות אבק ובוץ | מייד |

| | | צידי המתקן אינו אחיד, וחלש ביותר בצד הימני. בביקור נצפו רכבים היוצאים עם גלגלים שאינם נקיים משני צדי הרכב, שכן גם בצד השמאלי הזרם אינו שוטף כהלכה את הגלגלים ומותיר אותם עם בוץ ואבק. |

12. הזרם במתקן שטיפת הגלגלים חלש ואינו אחיד משני הצדדים

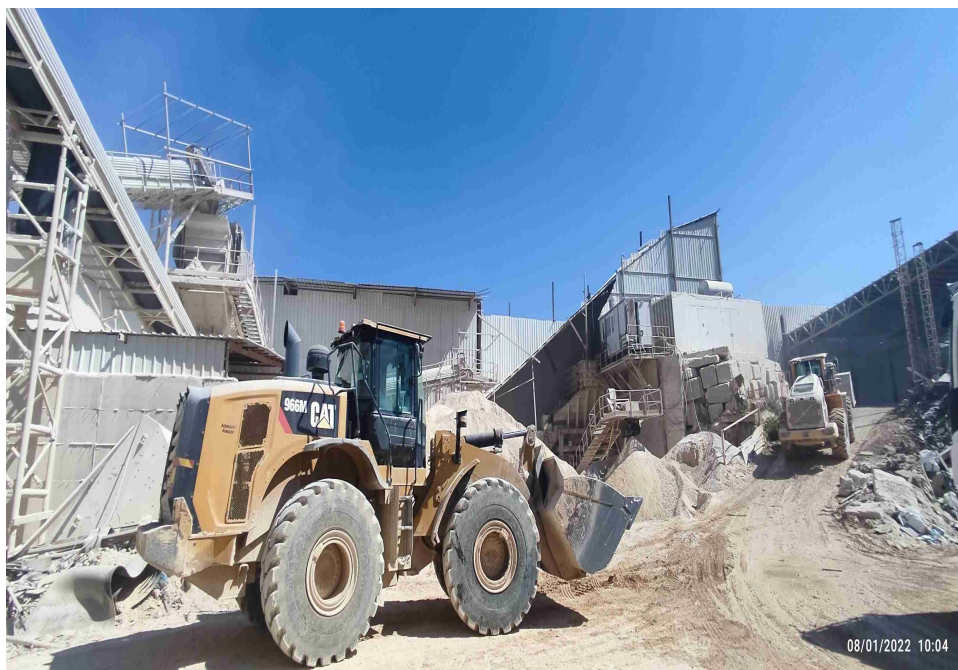
13. אבק נפלט מהמסועים המקורים

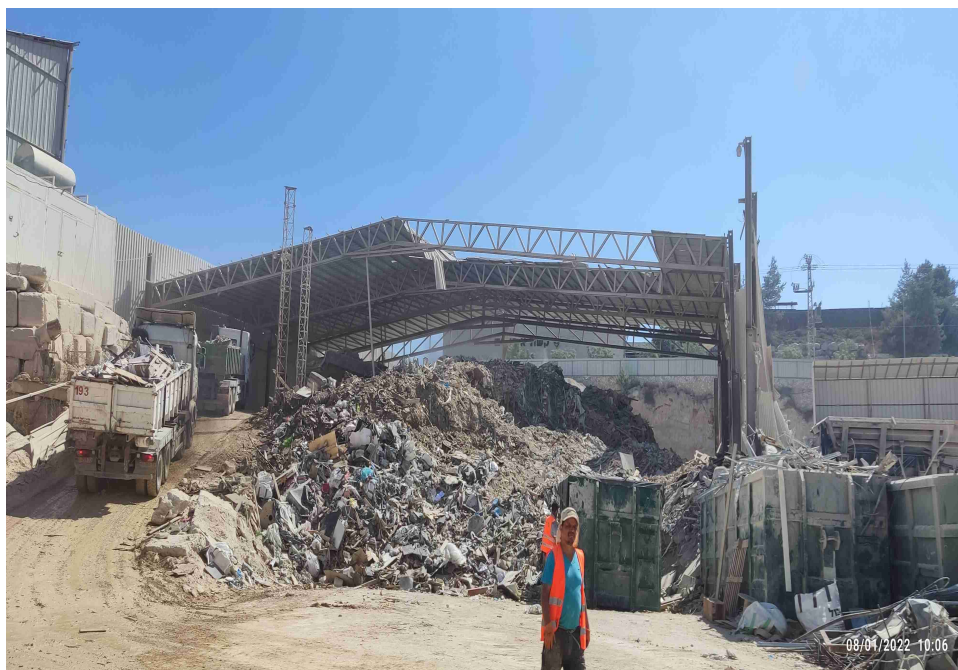
| התנאי הנבדק | | |
|---|---|---|
| אזור קליטת ומיון הפסולת מקורה באופן חלקי בלבד וללא מערכת ערפול להנחתת האבק | יש להשלים את קירוי כל האזורים הנדרשים והתקנת מערכת עובדת להנחתת אבק. חל איסור לעבוד באזורים שאין בהם את כלל התשתיות הנדרשות ע"פ תנאי רישיון העסק. | מייד |

| התנאי הנבדק | | |
|---|---|---|
| אין מערכת ערפול באזור הקליטה ומיון הפסולת אשר בו המבנה הסגור אינו מושלם. | התקנת מערכת ערפול להנחתת האבק באזור קליטת ומיון הפסולת. חל איסור לעבוד באזורים בהם אין מערכת ערפול מותקנת ופועלת באופן תקין. | מייד |

14. פסולת רבה במתחם קליטת הפסולת המקורה באופן חלקי וללא ערפול

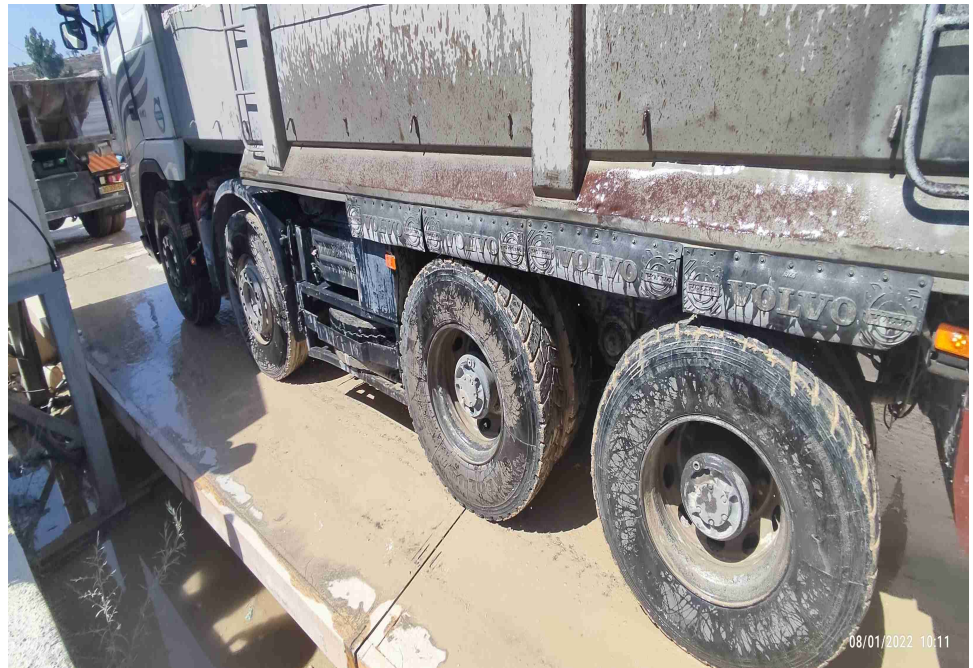
15. גלגלי משאית מלוכלכים לאחר מעבר במתקן שטיפת הגלגלים
