**הנדון: דוח סיור/ דוח ליקויים במטמנות זמורה בע"מ, ירושלים שנערך בתאריך 10/10/2021**

**בתאריך 10/10/2021 נערך סיור במטמנות זמורה בע"מ ת.ז. / ח.פ. 515378396, ב-היזמה 5 ירושלים להלן "העסק".**

**מטרת הסיור: פיקוח על רישיונות/היתרים/צווים/חוקים ותקנות**

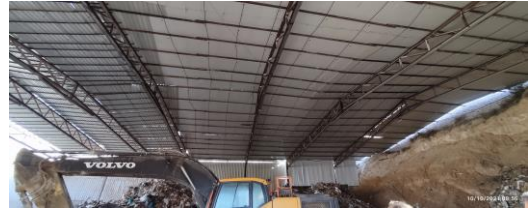
1. גג קשיח באזור פריקת הפסולת. מערכת של צינורות טפטוף מים לשם ערפול והנחתת אבק מותקנת על חלקו הפנימי

| התנאי הנבדק : קיימות פעולות הקיימות למניעת זיהום אוויר באתר (יש לציין מהן) | | |
|---|---|---|
| בניית הקירוי של אזור קליטת הפסולת ומיונה הראשוני נמצאת לקראת סיום אך טרם הושלמה. הותקנה מערכת לערפול והנחתת אבק על חלקו הפנימי של הגג שכבר הותקן, ויש להשלימה על כלל הגג כאשר תושלם התקנתו.<br>יש להשלים את הארכת הגג של תאי האחסון כלפי חוץ והתקנת מערכת לערפול והנחתת אבק על גביו על מנת למנוע הרחפת אבק ופיזורו לסביבה בעת העמסת החומרים על גבי משאיות | השלמת כלל התשתיות כמפורט לעיל | 18/11/2021 |

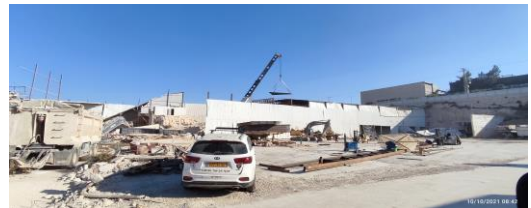
2. מבט מכיוון הכניסה לתחנה על בניית אזור קליטת הפסולת המקורה

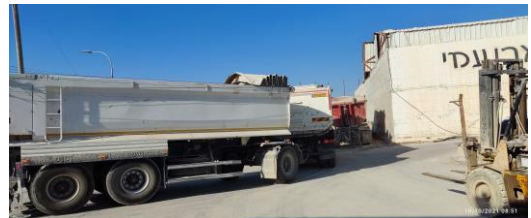
3. משאית נכנסת להעמסת חומרים לאחר גריסה

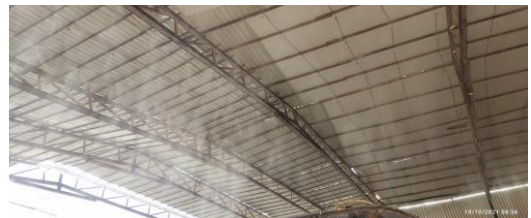
בניית הגג של המתחם נמצאת בשלבים מתקדמים, ונותר להניח עוד 2-3 פלטות אחרונות להשלמתו. הותקנה מערכת של מתזים על חלקו הפנימי של הגג לערפול והנחתת האבק הנוצר בעת פריקת פסולת ומיונה במתחם. מערכת המתזים הופעלה בעת הביקור וניכר היה כי היא פועלת. לא ניתן היה לבחון בזמן הקצר של הביקור את יעילות הפחתת האבק לאורך זמן.

4. מערכת ערפול האבק בפעולה באזור קליטת הפסולת

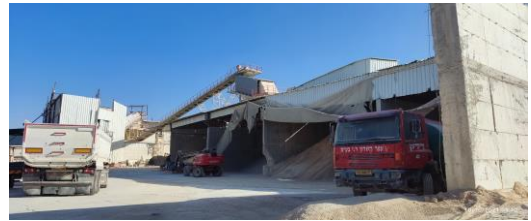
טרם נבנתה הארכה קשיחה לקירוי של תאי האחסון. ערן בן עמי הציג את הקונסטרוקציה שנבנתה לצורך ביצוע הארכה זו, ועדכן כי היא תבוצע בשבועות הקרובים. ציינתי כי יש להשלים התקנת מערכת ערפול ע"ג קירוי נוסף זה למניעת אבק בעת העמסת החומרים מתאי האחסון על המשאיות.

5. תאי אחסון החומרים לאחר גריסה

| פסולת | |
|---|---|
| 7.6. בעל העסק יאחסן פסולת וחומרים שונים לאחר מיון עד פינויים מהעסק, בשטחי אחסון ייעודיים ובתוך מכלי אצירה ייעודיים נפרדים לכל סוג פסולת וחומר ממוין, באופן שלא יגרמו מטרדים לסביבה. | יש להשלים את בניית הארכת הגג של תאי האחסון כלפי חוץ והתקנת מערכת ערפול על מנת למנוע הרחפת אבק בעת העמסת חומרי האחסון על המשאיות. |

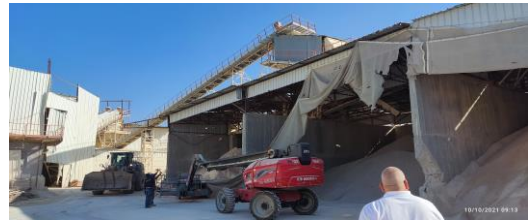
6. תאי אחסון החומרים לאחר גריסה

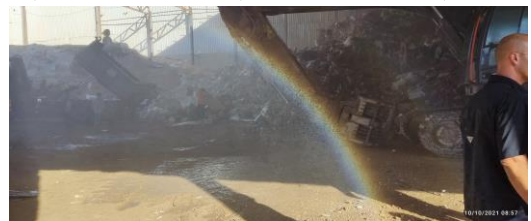
בעת הביקור נצפתה פסולת באזור הפריקה וכן נצפתה פעילות של פריקת מכולה מתחת לשטח שכבר כוסה בגג ותחת הפעלת מערכת הערפול.

7. פריקת פסולת באזור קליטת הפסולת תוך כדי הפעלת מערכת הערפול

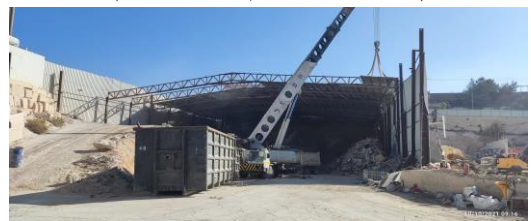
קירוי מתחם קליטת הפסולת ומיונה הראשוני מחומרים קשיחים נמצא לקראת סיום. בניית קיר בפאה של המתחם הגובלת עם השטח של "אבן עמי" הושלמה, למעט פתח שהושאר בקיר זה לטובת עבודה בעת בניית התקרה. לדברי ערן בן עמי, פתח זה ייסגר לאחר השלמת בניית הגג של המתחם.

8. אזור קליטת הפסולת, מבט מכיוון הכניסה למתחם. בניית הקירוי נמצאת לקראת סיום

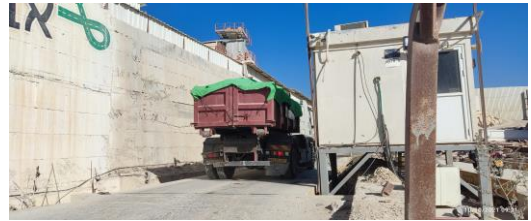
9. משאית עם מכולה של פסולת בניין נשקלת בכניסה לתחנה
