**הנדון: מתחם כפר ענא**

## דוח דיגום קרקע במתחם כפר ענא- רון ייבוא ויצור משאבות

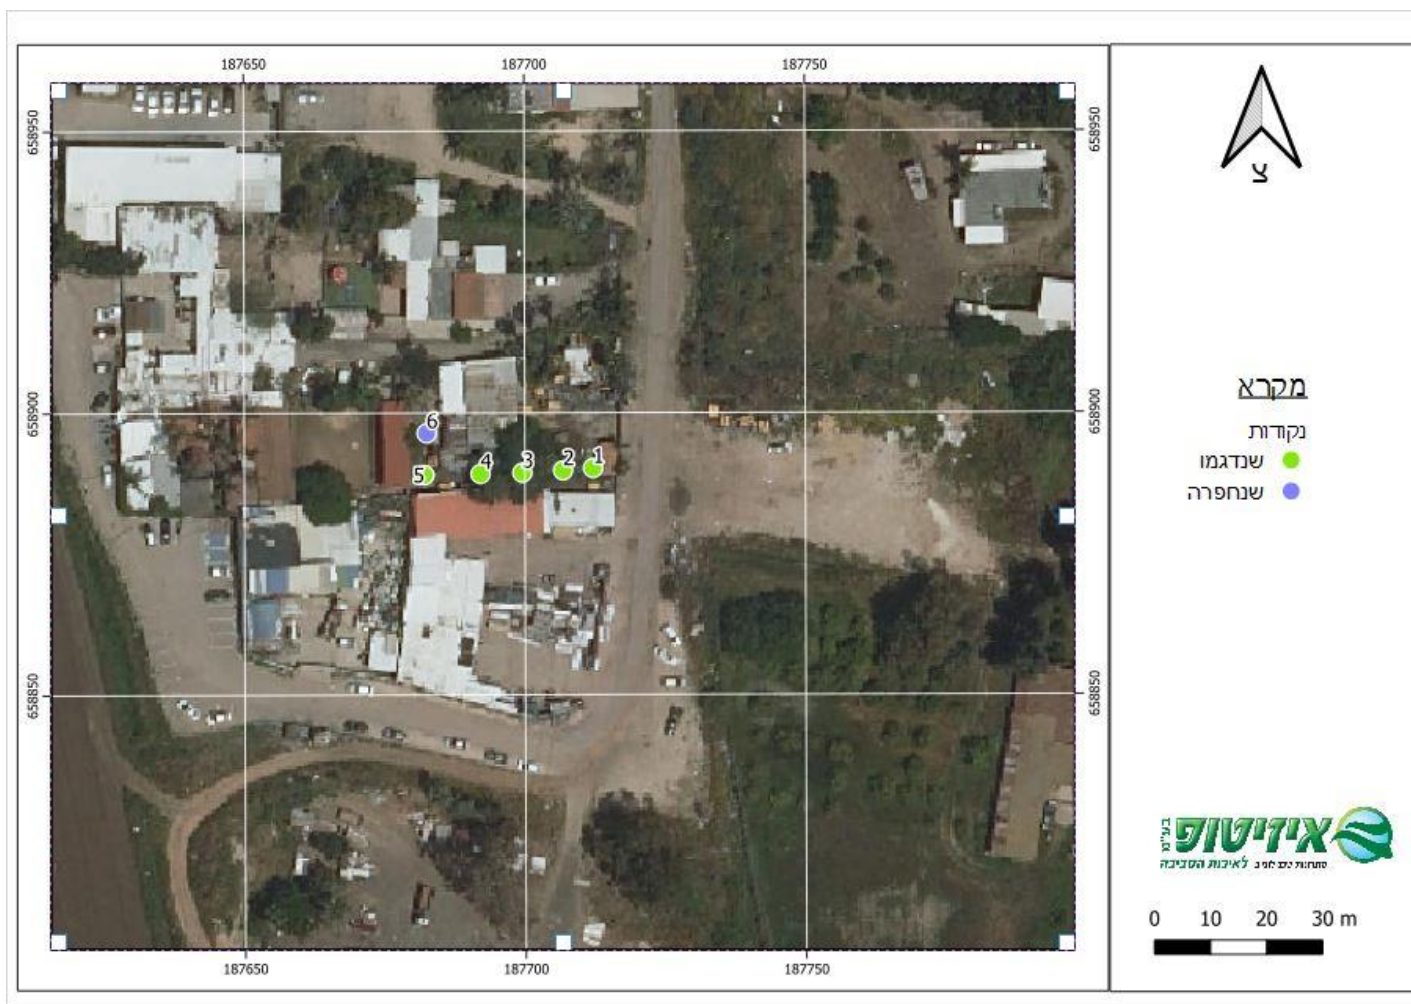
בוצע דיגום ב-6 נקודות חשודות ונחפרה נקודה אחת שהיתה החשודה ביותר. כל הדוגמאות נבדקו בשדה באמצעות מכשיר PID 10.6 מכויל. ובדקו גם לצבע ריח ומרקם. הדוגמאות הועברו בצידינית מקוררת למעבדה.
