המשרד להגנת הסביבה - מרכז

**הנדון: דו"ח סיור בנשר – הצבת דיגומי פתע בארובות- מפעלי מלט ישראליים בע"מ - מלט, רמלה**  
סימוכין : סיכום סיור שלי מיום 10.4.19

שם : נשר - מפעלי מלט ישראליים בע"מ - מלט  
מספר תיק : 67101  
תאריך סיור : 26/06/2019  
סוג הבדיקה : דיגומי פתע בארובה  
כתובת : אזור תעשייה רמלה רמלה 7210000 נ.צ. 189800/647400  
מען למכתבים : אזור תעשייה רמלה ת.ד. 5 רמלה 7210000  
טלפון : 08-9271741, 08-9271787 פקס : 08-9246451  
שם בעל עסק : נשר - מפעלי מלט ישראליים בעמ ט ישראלי  
מספר תיק רשיון עסק : 30142  
מהות העסק : ייצור צמנט, סיד וטיח

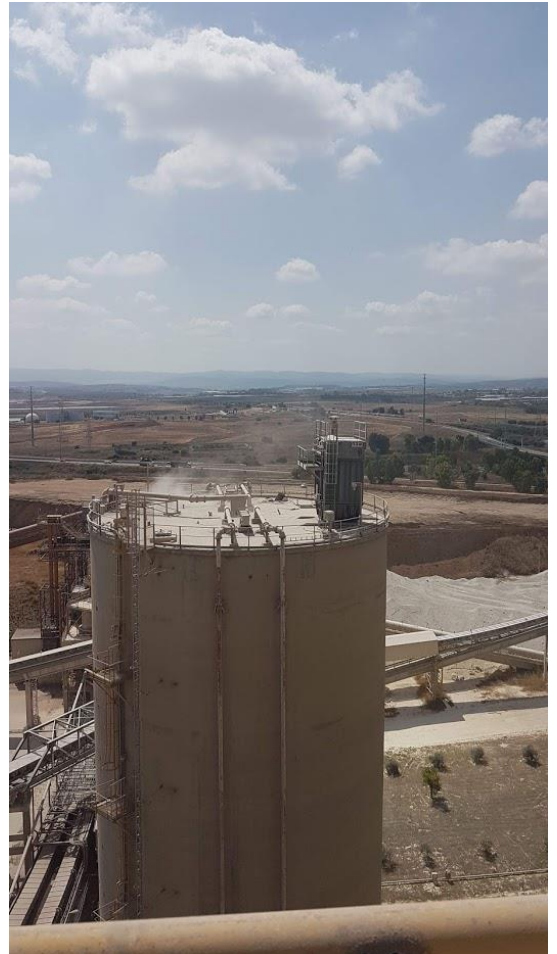
1. פליטת אבק הנראה לעין מארובת טחנה 11.
2. בעת פריקה למשאית בסילו 13 נצפתה פליטת אבק בלתי מוקדי.
3. אבק נראה יוצא מסילו הצמוד למערום מגרף 2, גם מחלונות המסוע נראו פליטות אבק.
4. אבק נפלט מהגג של סילו אפר הפחם (מצ"ב תמונה מס' 1).

תמונה מס' 1- אבק הנפלט מסילו אפר הפחם, התמונה צולמה ע"י אירה אלימלך בסיור מיום ה-16.7.19
