### הנדון: דו"ח סיור באקו אנרגיה גולן בע"מ, ביוגז מיצר, בתאריך 17 למאי 2018.

בתאריך 17/05/2018 נערך סיור פתע במפעל אקו אנרגיה גולן בע"מ, אשר נמצא ברמת הגולן. מטרת הסיור היתה לוודא שמי התסנין (דיגיסטט נוזלי) מפוזרים בהתאם לתנאי רשיון העסק וכן להציג לרם גרינוולד ממחלקת איכות אוויר במחוז, את המתקן.

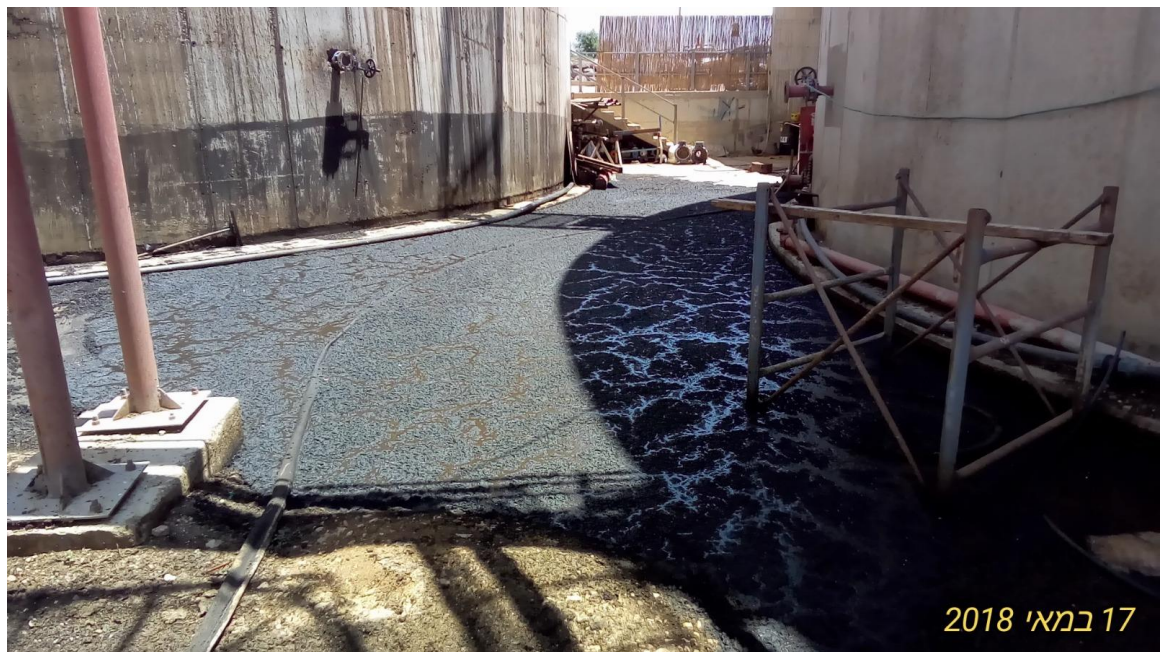
תמונות מס' 1, 2 :

| מס"ד | נושא הבדיקה | לא תקין | ממצאים | דרישות |
|---|---|---|---|---|
| 1 | תפעול משטח תפעולי בין המעכלים | X | תפעול לקוי של המשטח התפעולי.<br>תועדו פסולת נוזלית ופסולת מוצקה שגלשו לשטח התפעולי, ולא נאספו לבור הקליטה.<br>באחד הבורות נראו רימות ענקיות של זבובים או מזיקים תברואיים אחרים.<br>תמונות 1, 2, 3. | לנקות את המשטח התפעולי מפסולת.<br>להדביר את הבורות המכילים רימות של מזיקים. |

דיג'סטט שזרם משטח התפעולי ולא נוקה.

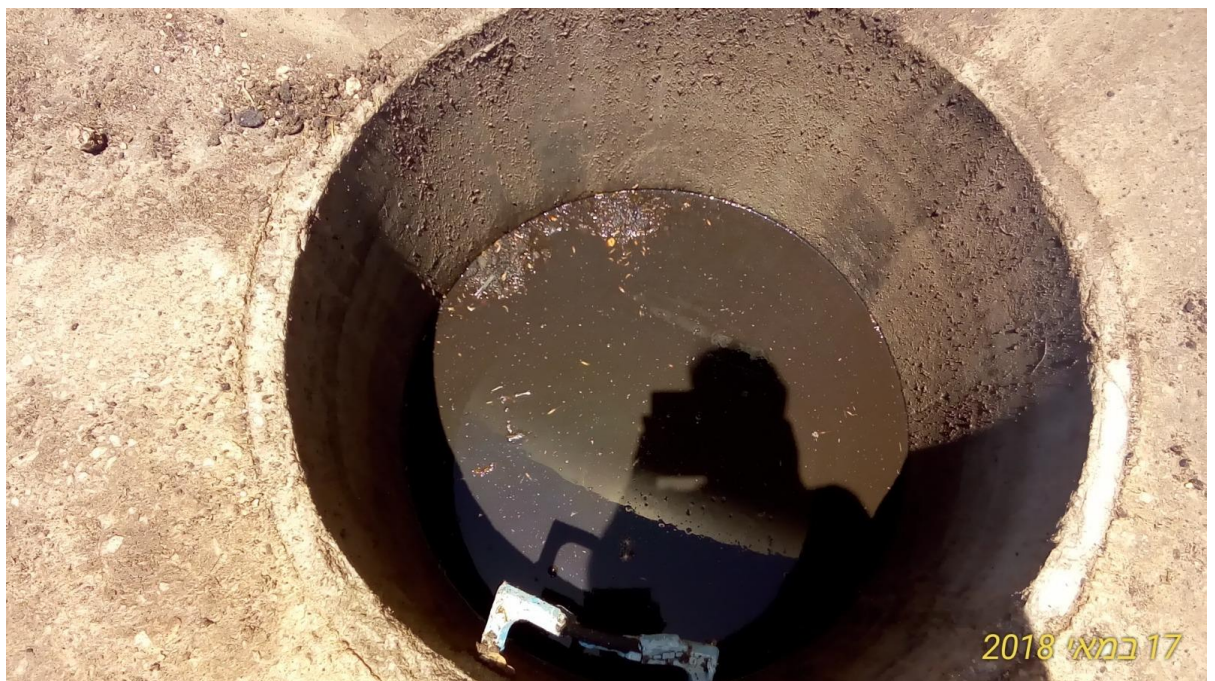
תמונה מס' 3 :  
בור אגירה במשטח התפעולי, מכיל רימות של מזיקים תברואיים.

שפכים בתוך בור אגירה, ובתוכו רימות של מזיקים תברואיים.

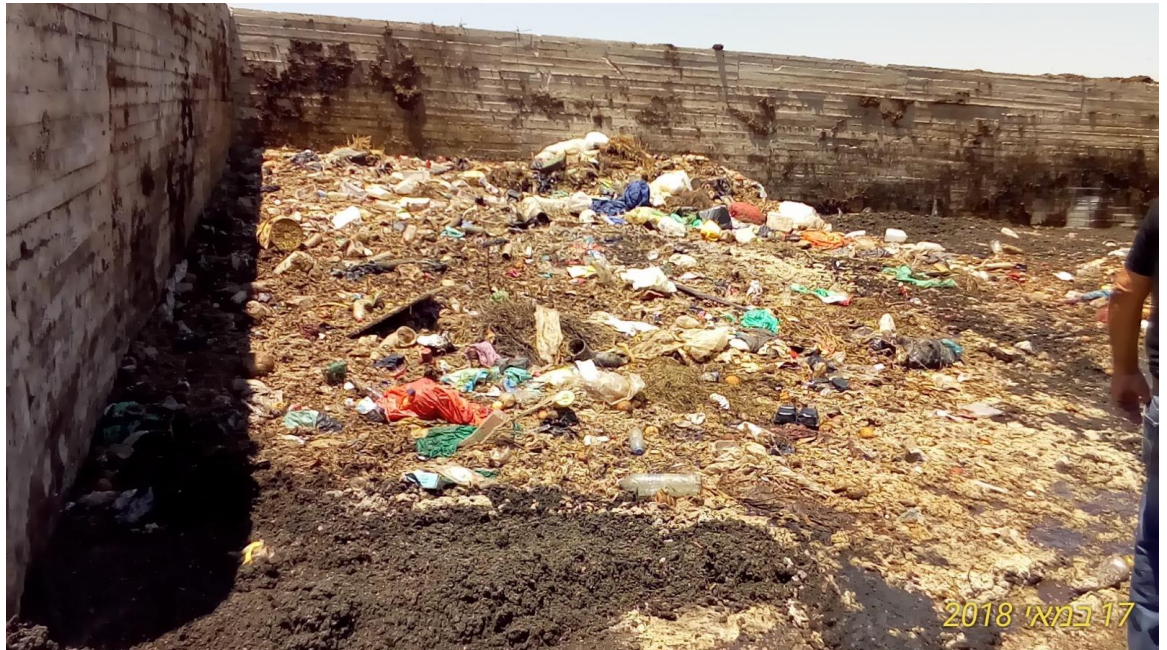
| מס"ד | נושא הבדיקה | לא תקין | ממצאים | דרישות |
|---|---|---|---|---|
| 2 | פסולת גולמית ללא טיפול נמצאת במאצרות התפעוליות. | X | פסולת בייתי במקור ללא טיפול גורמת לריח חזק ובלתי סביר.<br>תמונה 4.<br>בוצה ממט"ש נערמת במאצרה ללא טיפול וקליטה בבור הערבול. תמונה 5.<br>פרש רפת גולמי נערם במאצרה ולא נקלט בבור הערבול.<br>תמונה 6. | לפנות את הפסולת מהמאצרות לבור הערבול או לאתר פסולת.<br>אסור לאגור פסולת רטובה במאצרות.<br>לבצע הדברה לרימות זבובים בערמות הפסולת. |

תמונה 4 :  
פסולת אשפה עירונית ללא טיפול.

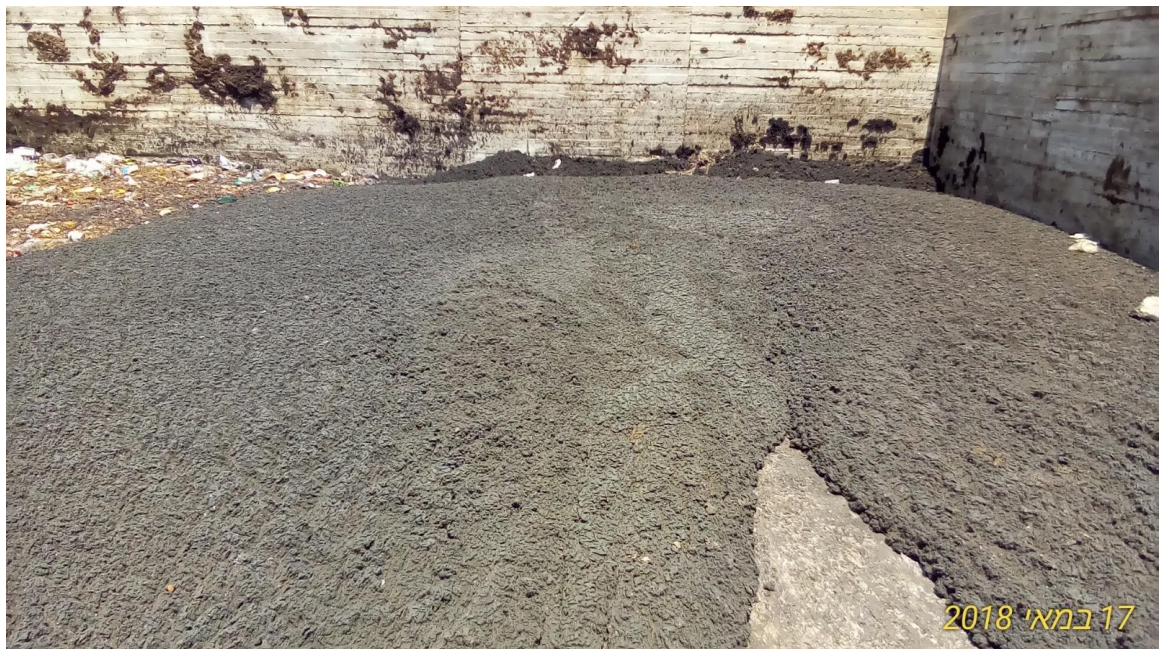
תמונה 5 :  
בוצה ממט"ש ללא טיפול

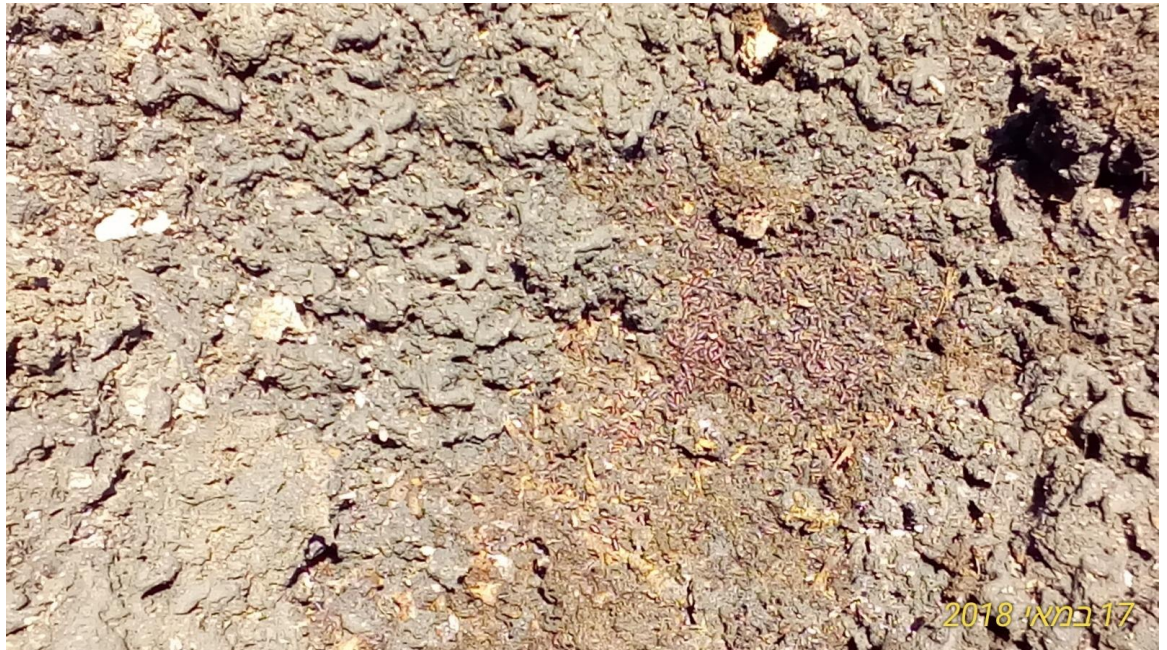
תמונה 6 :  
זבל רפת ללא טיפול וכולל רימות מזיקים וגלמים שבקעו

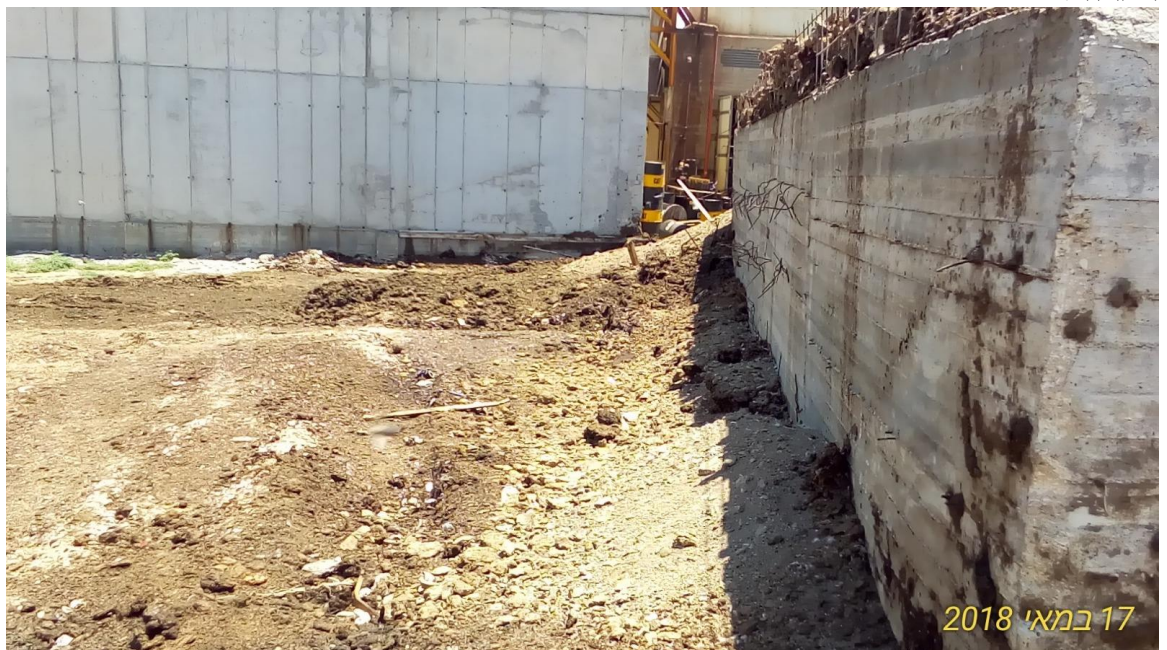
| מס"ד | נושא הבדיקה | לא תקין | ממצאים | דרישות |
|---|---|---|---|---|
| 3 | גלישות זבל מחוץ למאצרות התפעוליות | X | פסולת גלשה מחוץ למאצרות. הפסולת לא נוקתה.<br>תמונות 7, 8, 9, 10. | לנקות את הפסולת ולפנות לבור הקליטה או לאתר פסולת. |

תמונות 7, 8, 9, 10 :  
גלישה של פסולת מהמאצרה התפעולית.  
תמונה 7 :

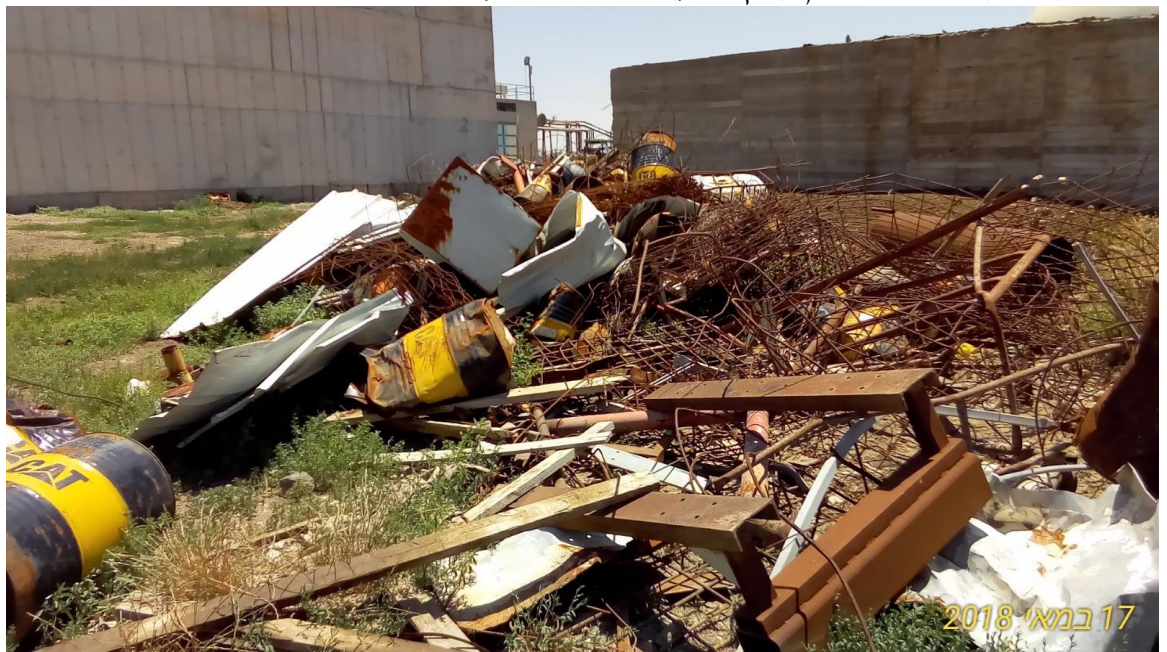
| מס"ד | נושא הבדיקה | לא תקין | ממצאים | דרישות |
|---|---|---|---|---|
| 4 | פסולת ברזל וחביות שמן משומש מאוחסנת בחצר המפעל, מחוץ למאצרה. | X | פסולת ברזל וחביות שמן משומש זרוקות בערמה בחצר המפעל, לא בתוך מאצרה.<br>תמונה מס' 11. | לפנות לאתר פסולת מאושר או לאתר מיועד לטיפול בפסולת זו. |

תמונה 11 :  
פסולת ברזל וחביות משומשות, זרוקות בערמה בחצר המפעל.

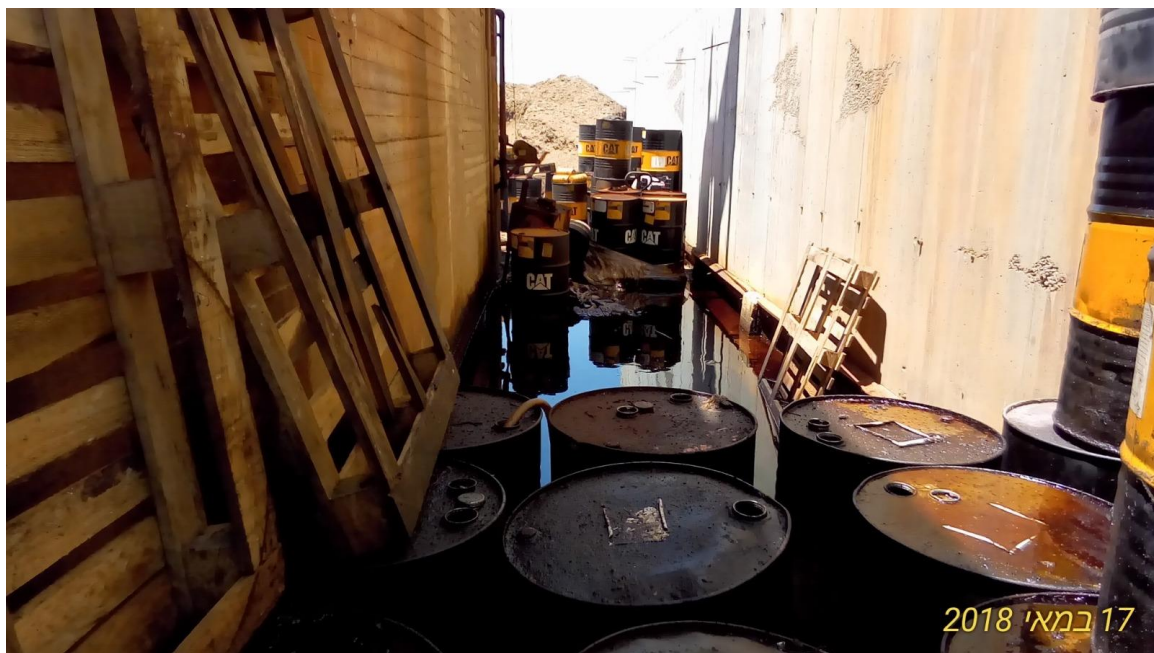
תמונה 12 :

| מס"ד | נושא הבדיקה | לא תקין | ממצאים | דרישות |
|---|---|---|---|---|
| 5 | טיפול בשמן | X | תועדה גלישה של שמן משומש | פינוי השמן שגלש לאתר מאושר. |

תמונה 12, 13, 14 :  
הזנחה בטיפול שמן משומש

| מס"ד | נושא הבדיקה | לא תקין | ממצאים | דרישות |
|---|---|---|---|---|
| | משומש | | מחדר הגנרטור. בנוסף תועדו חביות שמן משומש רבות ללא | פינוי חביות השמן המשומש הריק לאתר מאושר. נדרש להגיש למחוז דו"ח בדיקה האם הקרקע זוהמה בשמן. ניקוי הקרקע שזוהמה. |

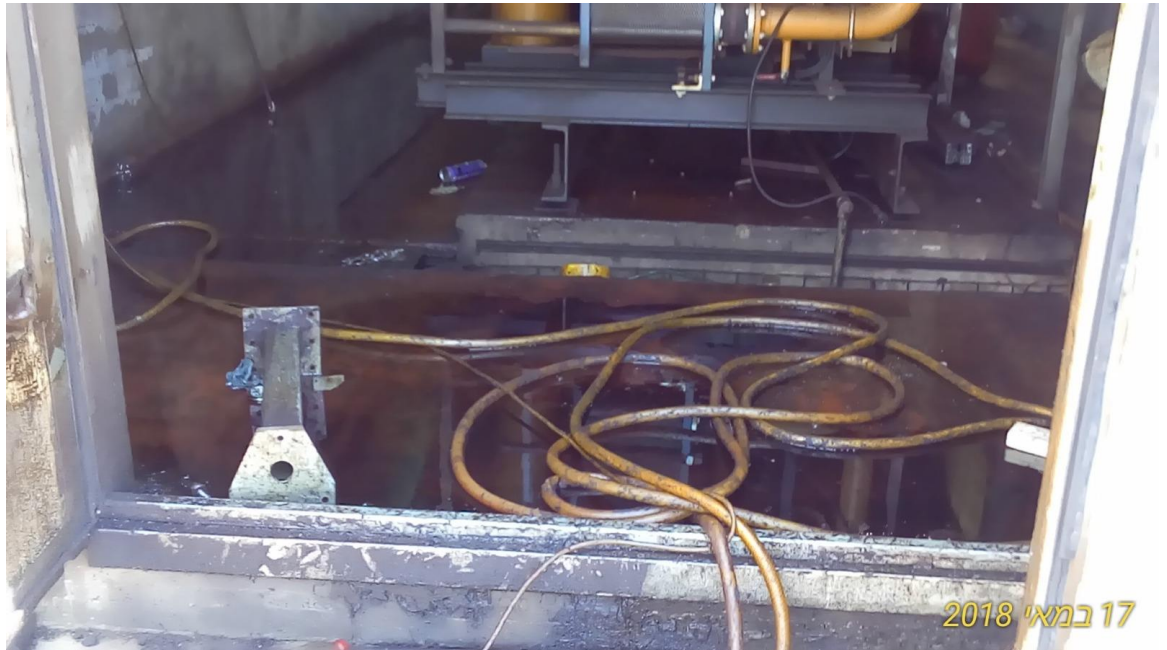
תמונה 14 :  
חדר הגנרטור מוצף בשמן מכונות.

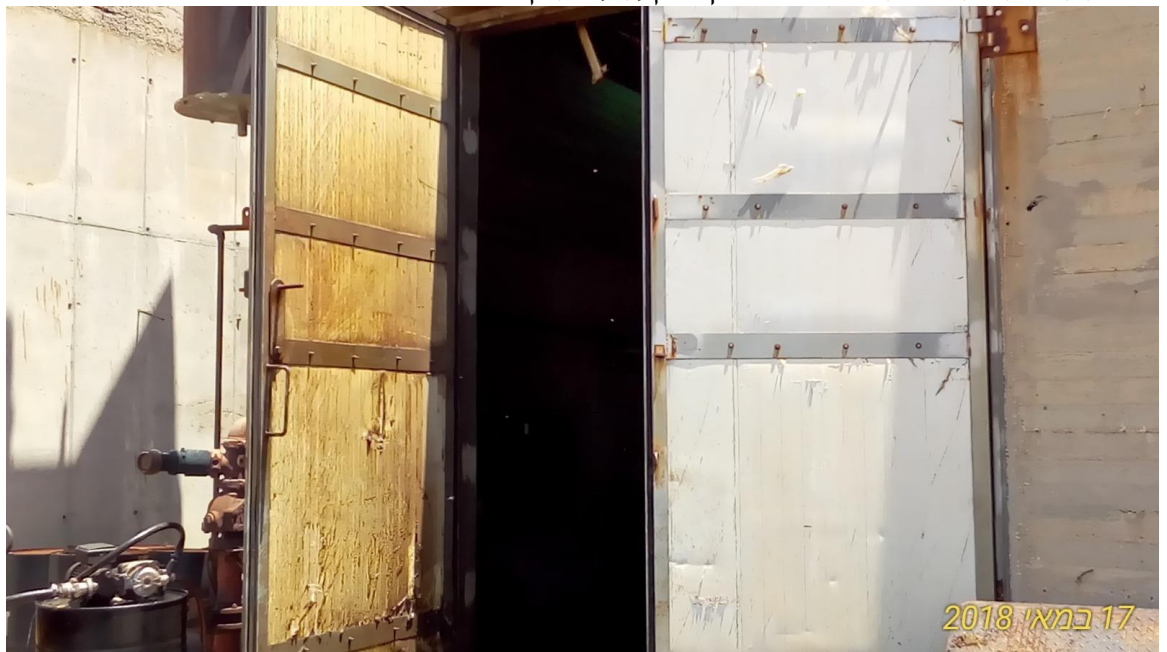
תמונה 15 :

| מס"ד | נושא הבדיקה | לא תקין | ממצאים | דרישות |
|---|---|---|---|---|
| 6 | רעש | X | דלת חדר הגנרטור פתוחה. כתוצאה מכך בוקע רעש מהגנרטור. | סגירת דלתות חדר הגנרטור ומניעת רעש. |

דלת חדר הגנרטור פתוחה. כתוצאה מכך בוקע רעש חזק.
