**הנדון: דוח סיור/ דוח ליקויים בפז בית זיקוק אשדוד בע"מ, אשדוד שנערך בתאריך 07/06/2022.**

בתאריך 07/06/2022 נערך סיור בפז בית זיקוק אשדוד בע"מ ת.ז. / ח.פ. 513775163, ב הנפט 2 אשדוד להלן "העסק".  
מטרת הסיור: פיקוח בעקבות תלונה/מידע על מפגע

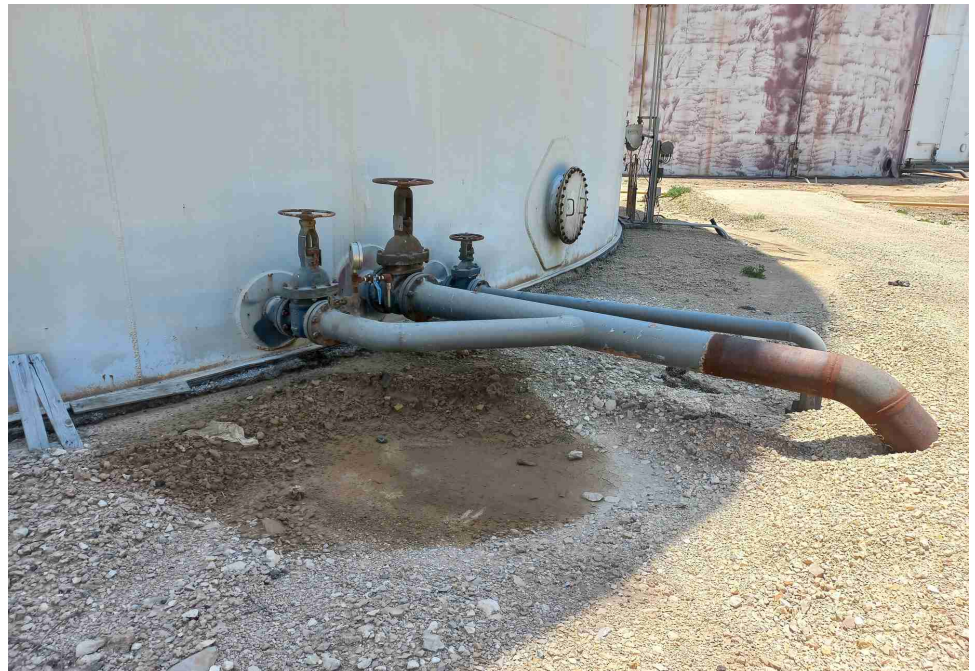
7.jpg .3

1.1.1. ממערב למוקד הדליפה מאפריל 2022 בתעלת הצנרת. במוקד ניתן להבחין בדלק על הצינורות ועל הקרקע מתחת לצנרת (תמונה 3).

- 1.3. טרם הסתיימה החפירה של הקרקע המזוהמת מאירוע הדליפה באפריל 2022, לאורך טוואי הצנרת ניתן לראות שקים רבים הממתינים לפינוי. סוכם כי הקרקע בשקים תפונה בכפוף לאישור מנהל ולתוצאות הדיגום שנעשה בשקים לאתר מורשה ולא תערם לערימה באתר. שתי ערימות הקרקע המוצבות בשטח ערוגות הבוצה יפונו באופן מיידי בכפוף לאישור מנהל לאתר מורשה. נדרש להעביר את תעודות השקילה של הקרקע שפונתה עד ליום קבלת סיכום זה. בהמשך, יש להעביר כל יום ראשון את תעודות השקילה של הקרקע שפונתה בשבוע החולף, זאת עד לסיום החפירה של כלל הקרקע המזוהמת לאורך תעלת הצנרת.

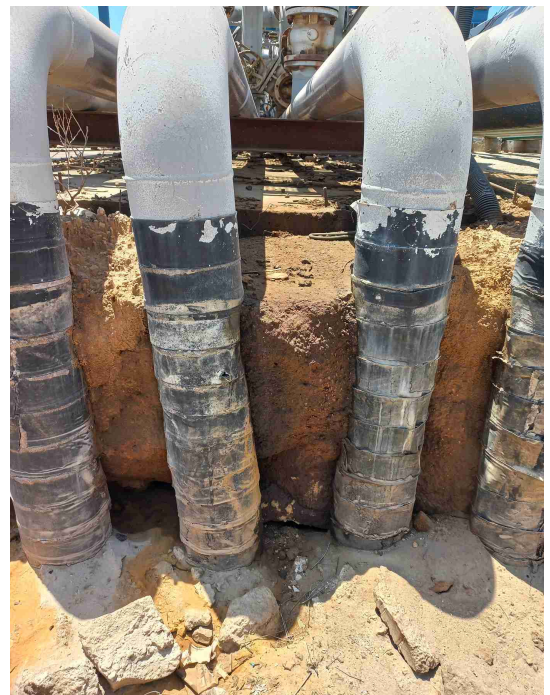
4.jpg .4

- 1.2. קידוח ניטור למי תהום N15 – בקידוח אותרה שכבת סולר טרי בעובי 5 מ' צפה על מי התהום בעומק 20 מ' בקיץ 2021. בסמוך לקידוח יש חתך קרקע גלוי ונראה מזוהם (תמונות 4, 8).
