**הנדון: סיכום סיור – עלה שרותי אקולוגיה בע"מ-קרית גת**

בתאריך 19/12/2018 בוצע במפעל תחקיר של האירוע וכן בוצעה ביקורת פתע לרבות סיור פיקוח במהלכו נבדקה עמידת המפעל בתנאי היתר רעלים.

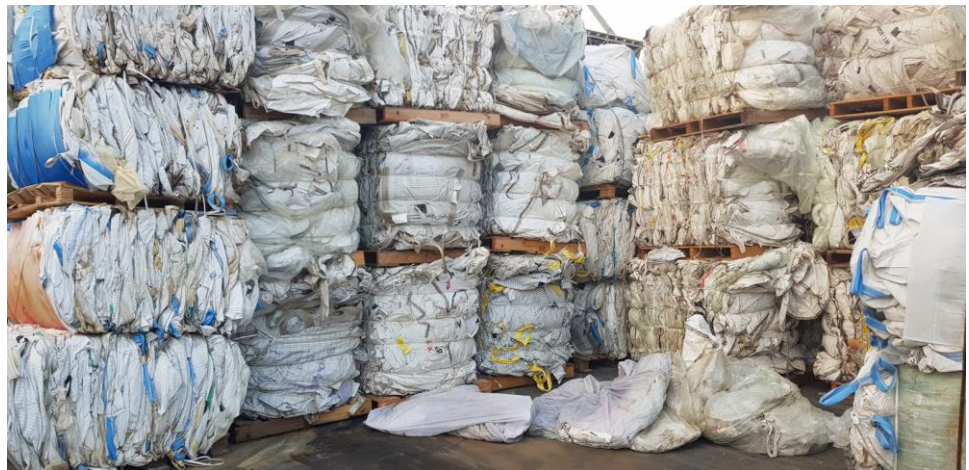
2.1. במהלך הסיור נמצאה פסולת מסוכנת לרבות פסולת אריזות (המהווה אף היא פסולת מסוכנת), כשהיא מאוחסנת בכמויות גדולות מאוד, בעומס ובצפיפות רבה, ללא מעבר אפשרי לעובדים וכלי שינוע, כפי שנדרש בתנאי היתר הרעלים.

תמונה מס' 1- פסולת אריזות ממתנה לטיפול. צולם ע"י אורית אוזן

**הנכם נדרשים לעמוד באופן מיידי בתנאי היתר הרעלים אשר בידכם ולקיימם במלואם. לאור חומרת הממצאים, משרדנו שוקל הפעלת הסמכויות המשפטיות שבידו.**

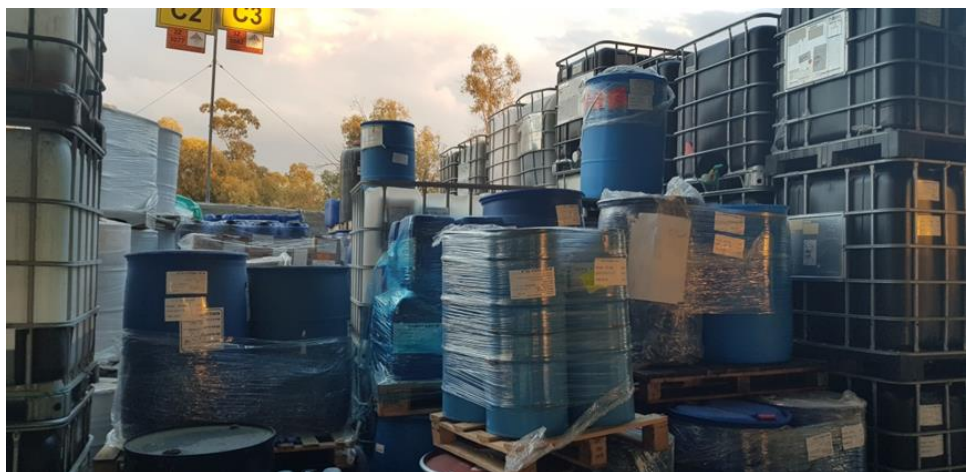
צילום מס' 2- עומס באחסנת פסולת מסוכנת- צולם ע"י אורית אוזן

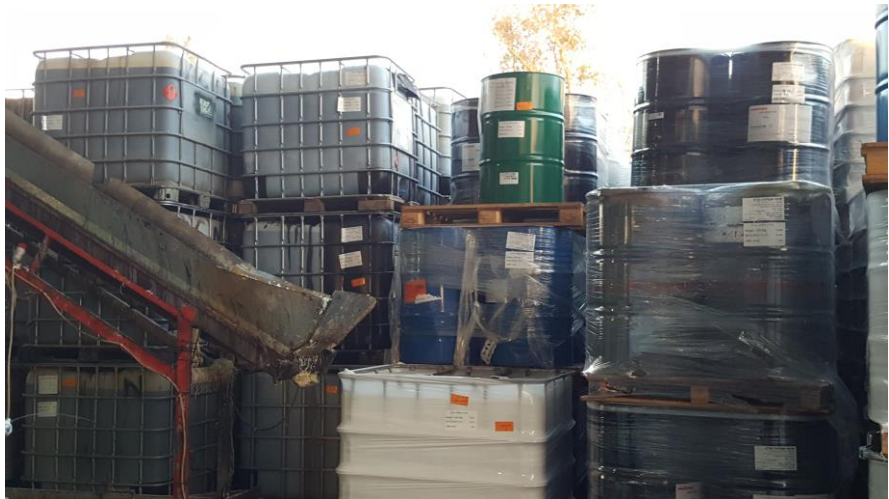
צילום מס' 3- עומס וצפיפות של פסולת מסוכנת באזור האחסון. צולם ע"י לילך פדלון

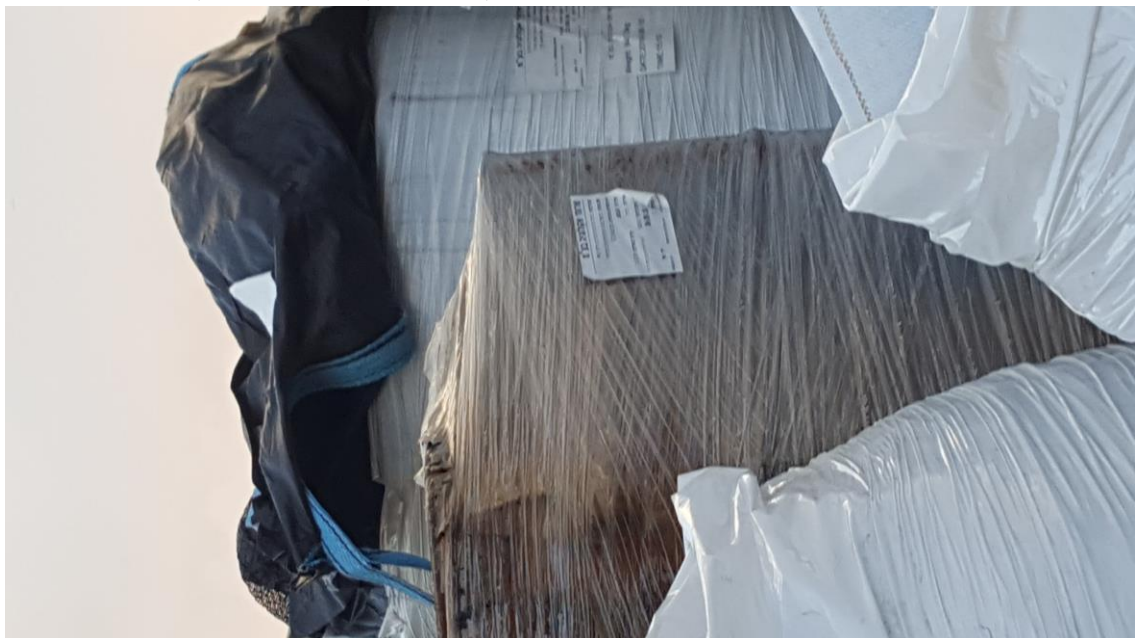
2.2. במהלך הסיור נמצאו 3 משטחים של חביות שהכילו פסולת מסוכנת כשהן חלודות לחלוטין. יצוין כי בשל העומס והצפיפות הרבה בתחנת המעבר, לא ניתן היה לגשת אל החביות המדוברות ולבדוק מהו סוג הפסולת המאוחסנת בהן.

הנ"ל מהווה הפרה לכאורה של סעיף 14.ב. בפרק ה': "תנאים לעניין העיסוק ברעלים", חלק ג' "תנאים מיוחדים לעניין הטיפול ברעלים": "רעלים או פסולת מסוכנת יאוחסנו באריזות סגורות ותקינות שאינן דולפות, סדוקות, חלודות או מנופחות".

צילום מס' 4- חביות חלודות של פסולת מסוכנת לא ידועה, אשר לא ניתן לגשת אליה. צולם ע"י לילך פדלון.
