המשרד להגנת הסביבה

### הנדון: דוח סיוור/ דוח ליקויים בתעשיית אבן וסיד בע"מ - מחצבת גולני, טורעאן, שנערך בתאריך 27.10.2021

**בתאריך 27.10.2021 נערך סיוור בתעשיית אבן וסיד בע"מ - מחצבת גולני, ח.פ 520007477, ב-טורעאן להלן "העסק". מטרת הסיוור: פיקוח על פי תוכנית.**

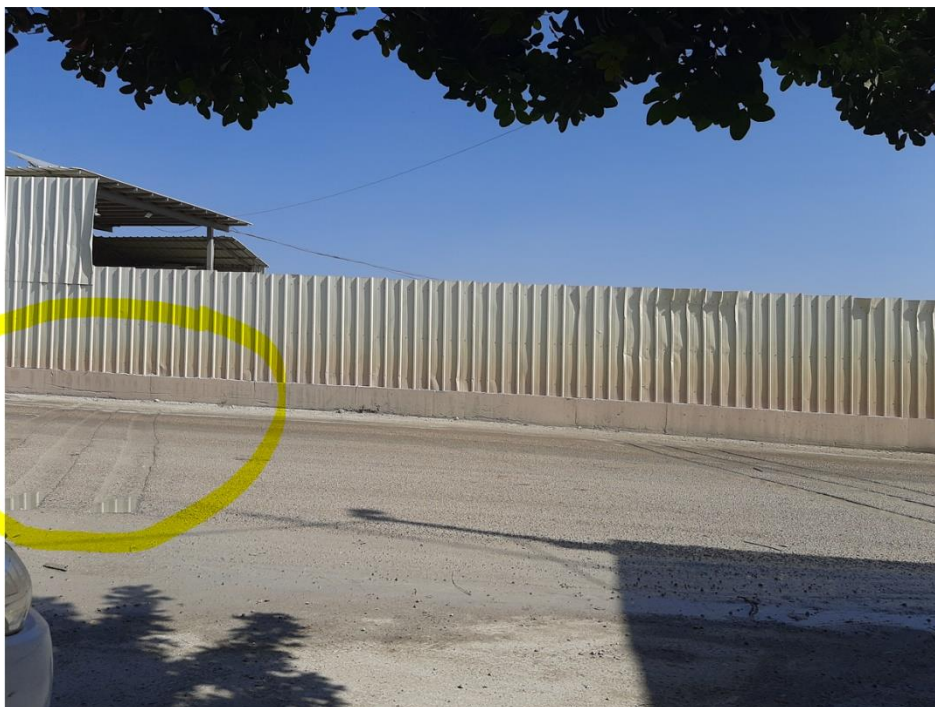
תמונה 1- חירוף כביש ליצירת הרעדת גלגלים שבוצע, מסומן בעיגול צהוב.

1. התקנת מערכת בקרה למערכת ההרטבה במחצבה ללא שליטה מרחוק, אלא ע"י נציגי העסק. צפי סיום פברואר 2021.
2. חירוף כביש ליצירת הרעדת גלגלים כך שחלק מהאבק יוסר.
3. יישום נוהל תחזוקה ע"י עובד ייעודי הכולל: בדיקה שבועית למתקני ההרטבה, שלמות שררולים ואטימות מסועים.

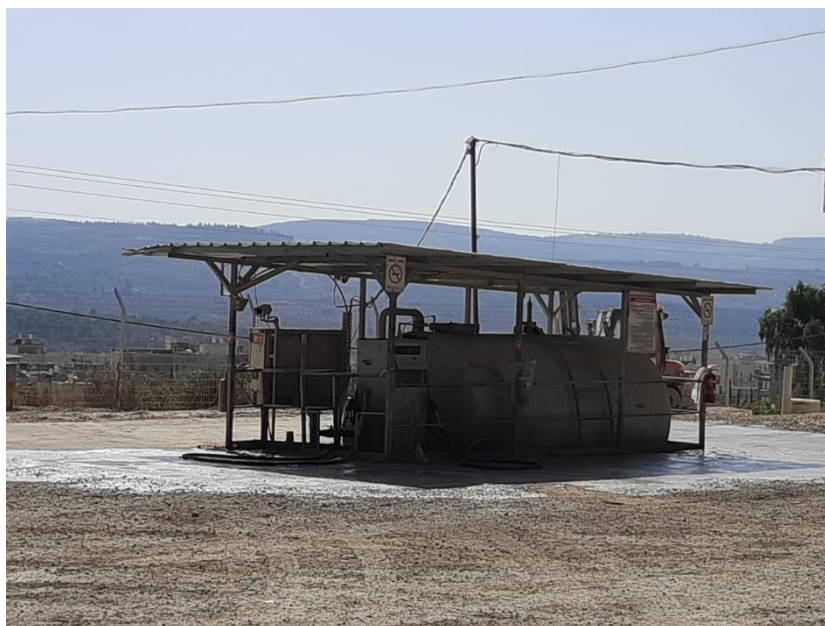
תמונה 2- עמדת תדלוק, לדברי מנהל המחצבה הוסדרה : במקום אספלט, יושם משטח מונע חלחול דלק לקרקע וכן בוצעה הפרדה מתשתיות העסק כך שתשטיפים לא יזרמו מהתחנה לשטחי העסק.
